# Besiktningsprotokoll

Anticimex Försäkringsbesiktning i samarbete med Fastighetsbyrån

| Fastighetsadress:<br>Mejramgränd 9 | |

| Besiktningsdatum:<br>2026-09-09 | Protokollnummer:<br>69926156 |

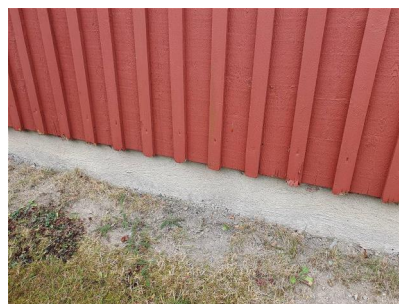
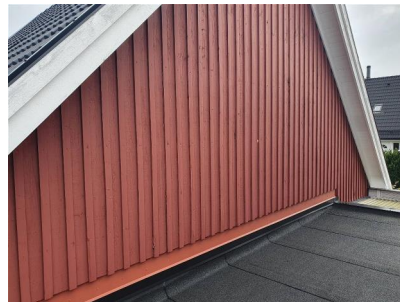
#### Utvändigt / Fasad

Rötskador finns i fasadpanelen.

Rötskador i fasaden är ett tecken på bristande fuktskydd/hög fuktpåverkan, som även kan leda till fuktrelaterade skador i bakomliggande konstruktioner.

Vi rekommenderar en fördjupad undersökning för att bedöma orsak och omfattning i samband med delvis byte av fasadpanel.

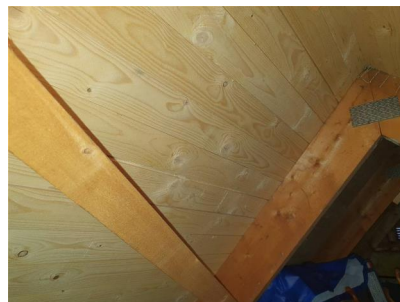
### Utvändigt / Vind

Vid kontroll av vinden uppmättes fuktvärden under kritisk fuktnivå för mikrobiell tillväxt och en normal lukt upplevdes. Fuktkvoten i underlagstak/takbjälkar uppmättes till 7 %.

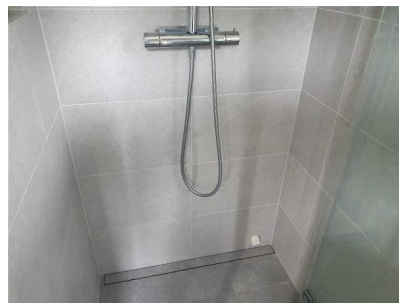
### Entréplan / Dusch/Toalett

Fuktindikering i utrymmet gav inga förhöjda fuktindikationer.

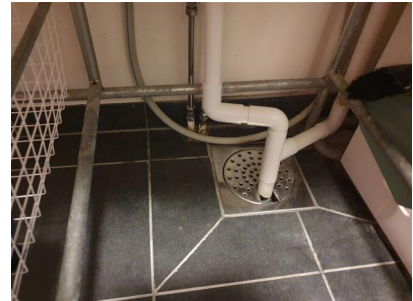
### Entréplan / Tvättstuga

Golvbrunnen är placerad för nära vägg.

Det finns risk att tätskiktet inte har kunnat anslutas på rätt sätt, vilket kan leda till fuktskador.

Rör genomföringar finns i golvet vid golvbrunnen.

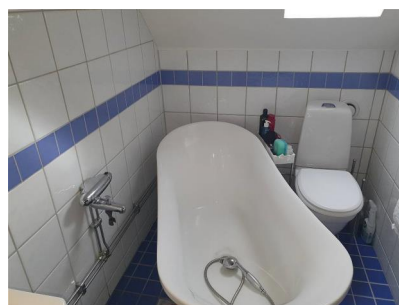
### Övre plan / Badrum/Wc

Utrymmet som är äldre är i behov av renovering. Badkarsblandaren otät mot vägg. Ett antal rör genomföringar finns i golv. Äldre golvbrunn.

Utrymmet är äldre och har passerat tiden för sin tekniska livslängd.

Kontakta en behörig våtrumsentreprenör för en renovering. I samband med renoveringen bör omkringliggande konstruktioner kontrolleras för att upptäcka eventuella följdskador.
