**Fastighetsuppgifter**

Assleröd 1:32

Skörsbo 101

| Besiktningsföretag | OBM Besiktning Bohuslän AB |

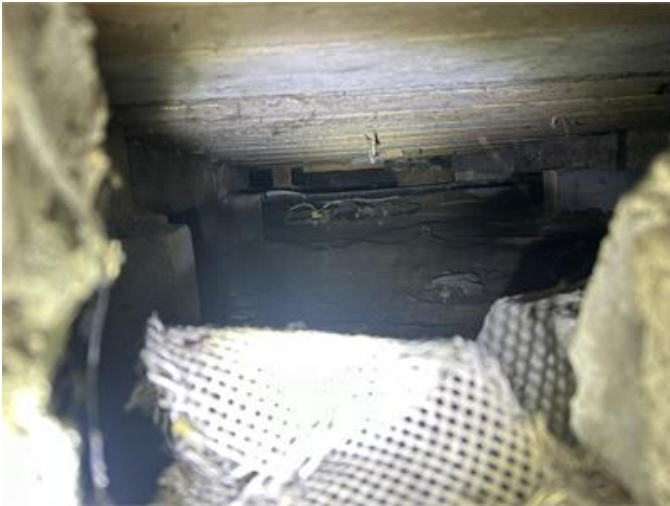
| Besiktningsresultat | | | | | |
|---|---|---|---|---|---|
| Torpargrund | | | X | | Torpargrunder är generellt ansett som riskkonstruktion för fuktskador.<br>Fuktvärden över gränsvärde uppmättes i bjälklaget.<br>Se kommentar/riskanalys samt bilaga "Kontroll av konstruktion". |
| | | | | X | Besiktigt via ventil på södersidan och därmed ej i sin helhet.<br>Rekommenderar att lucka görs och en kompletterande besiktning utförs. |

Torpargrund: Översiktsbild via ventil på södersida.

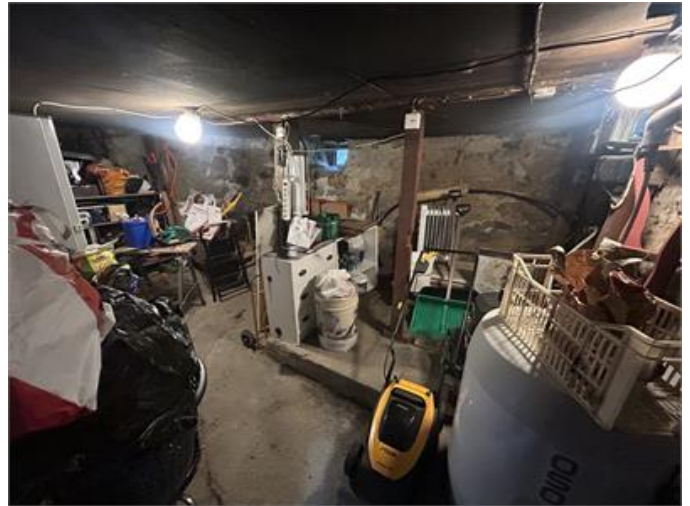
| Besiktningresultat | | | | | |
|---|---|---|---|---|---|
| Allmänt | | | x | | Äldre källare med betongplatta och motfyllda grundmurar är generellt ansett som riskkonstruktion för fuktskador.<br>Bärande stolpar förekommer i utrymmet.<br>Vid kontroll av konstruktionen upplevdes avvikande fuktig lukt och fuktvärden över gränsvärde uppmättes.<br>Se kommentar/riskanalys samt bilaga "Kontroll av konstruktion". |

Grovkällare: Översiktsbild.

En äldre källare utsätts för mer eller mindre permanent fuktpåverkan från angränsande mark. Täta ytskikt samt konstruktioner av organiska material bör undvikas, då fuktpåverkan och mikrobiell tillväxt (mögel/bakterier) kan uppstå, vilket kan leda till att avvikande mikrobiella lukter upplevs. För att utreda orsaken av bristerna rekommenderas en fördjupad undersökning, vilket oftast resulterar i ett åtgärdsförslag.

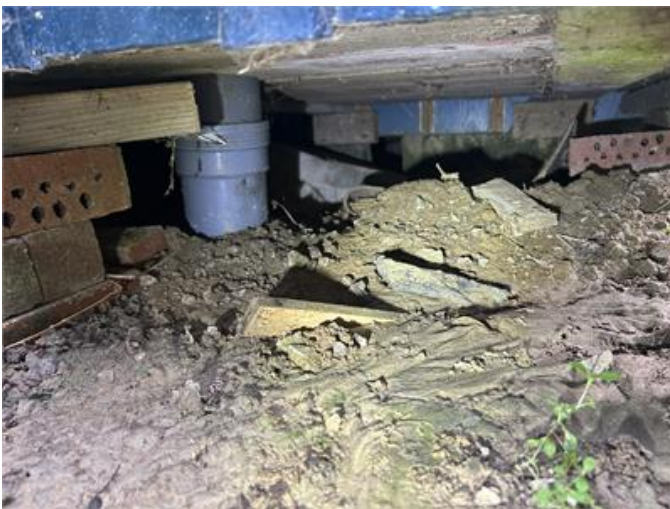
| Besiktningsresultat | | | | | |
|---|---|---|---|---|---|
| Plintgrund | | | X | | Plintgrunder är generellt ansett som riskkonstruktion för fuktskador, då utomhusmiljö råder. Vanligt är även att plintar rör sig och orsakar skevheter i bjälklaget.<br>Fuktvärden över gränsvärde uppmättes.<br>Se kommentar/riskanalys samt bilaga "Kontroll av konstruktion". |

Plintgrund: Översiktsbild.

Det rekommenderas att denna besiktning kompletteras med en fördjupad undersökning med viss friläggning för att utreda orsaken till samt omfattningen av de fuktelaterade skadorna/bristerna.

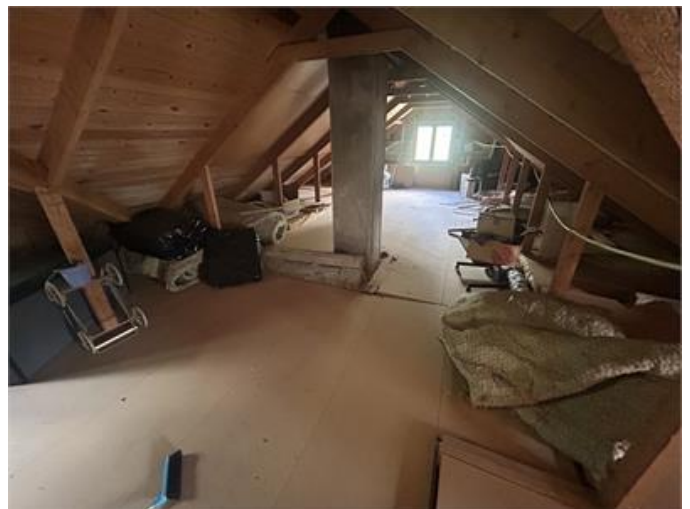
Nockvind: Översiktsbild.

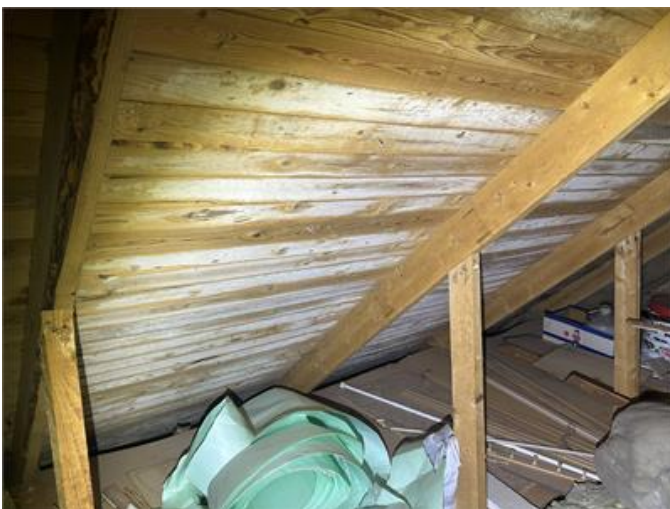
| Besiktningresultat | | | | | |
|---|---|---|---|---|---|
| Nockvind | | x | | | Mikrobiell påväxt på underlagstaket.<br>Spår av gnagare förekommer.<br>Isolering ligger mot underlagstaket.<br>Fuktanvisningar förekommer. Torra vid besiktning.<br>Se kommentar/riskanalys. |

Den mikrobiella påväxten på underlagstaket indikerar att vinden periodvis tillförs eller har tillförts fukt inifrån bostaden, som den kallare delen av året riskerar att kondensera mot underlagstaket (sk konvektionsskada). För att komma tillrätta med detta måste fukttilförseln inifrån bostaden minskas. Detta kan göras genom att ventilationen i bostaden förbättras samt att eventuella otätheter i vindsbjälklaget (tak/väggvinklar, vindslucka mm.) tätas.

Nockvind: Mikrobiell påväxt noteras på underlagstaket.

Vidare rekommenderas generellt gavel- och takfotsventilation på vindsutrymmen.

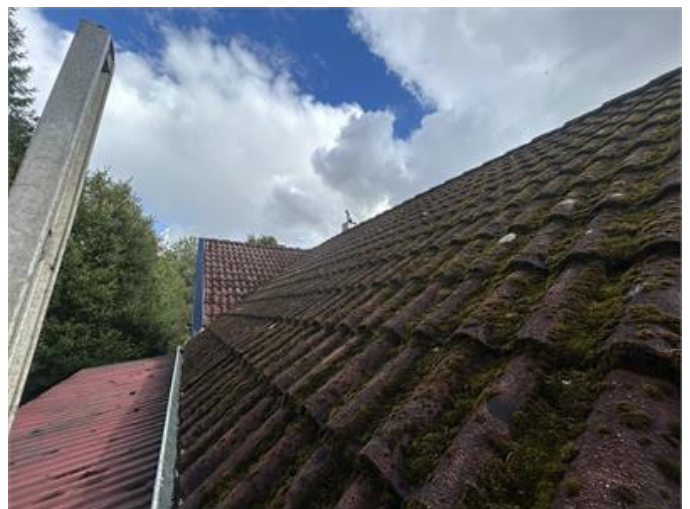
| Besiktningsresultat | | | | | |
|---|---|---|---|---|---|
| Tak | | | X | | Rikligt med mossor på taket.<br>Rötskadad läkt noteras.<br>Torrpapp. |

Tak Översiktsbild 2.

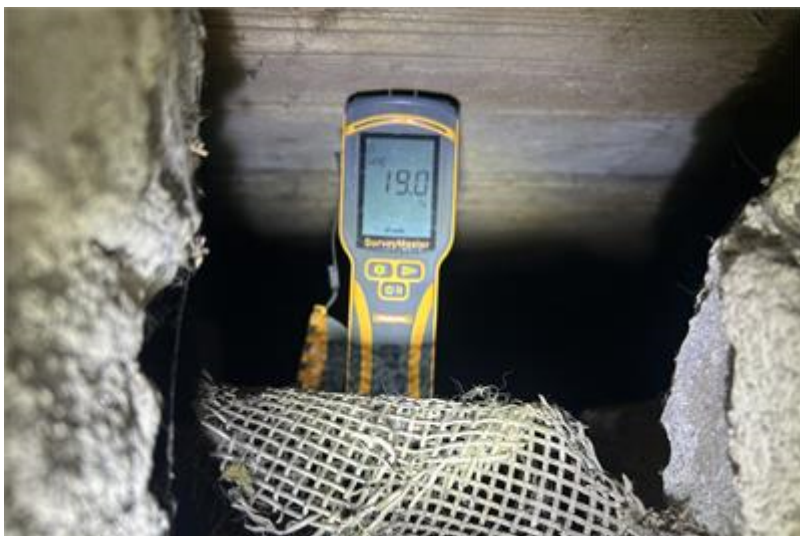
Kontroll av konstruktionen utfördes genom stickprovsmässig fuktmätning genom ventil på södersidan.

Fuktvärden över gränsvärde för mikrobiell tillväxt uppmättes. Fuktkvoten i uppmättes till 19-20%.

Risk för mikrobiell tillväxt föreligger vid en fuktkvot på 17% och rötskador >28%.

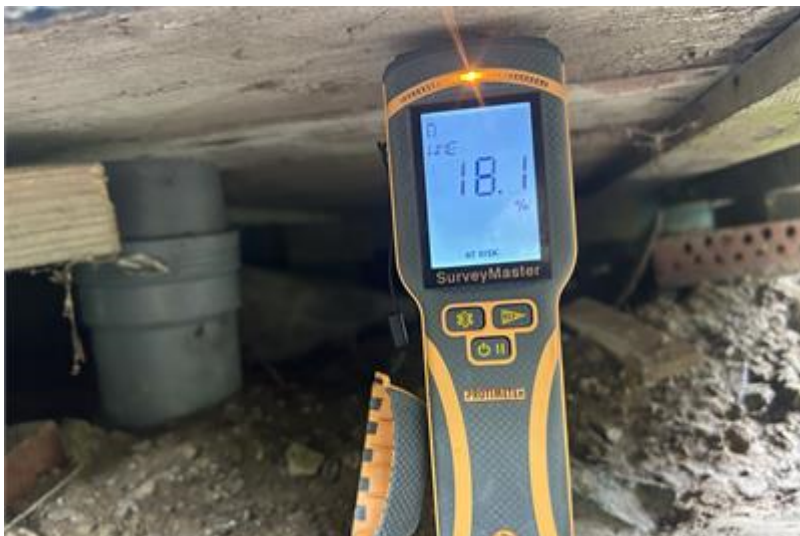
Kontroll av konstruktionen utfördes genom stickprovsmässig fuktmätning i trossbottenbrädor. Fuktvärden över gränsvärde för mikrobiell tillväxt uppmättes. Fuktkvoten i uppmättes till 18-19%. Risk för mikrobiell tillväxt föreligger vid en fuktkvot på 17% och rötskador >28%.

Plintgrunder är generellt ansett som en riskkonstruktion för fuktskador då utomhusmiljö råder. Träbjälklaget riskerar på grund av naturlig fuktpåverkan att drabbas av fuktskador/mikrobiell tillväxt med negativ inverkan på såväl byggnaden som inomhusmiljön. Det är av erfarenhet gynnsamt att säkerställa en god ventilation under byggnaden, man bör inte sätta för grundläggningen med skivor. Vidare är det vanligt att plintar rör sig och orsakar skevheter i bjälklaget, med sneda golv, golvsvikt sprickbildning i ytskikt som påföljd. Det rekommenderas att denna besiktning kompletteras med en fördjupad undersökning med viss friläggning för att utreda orsaken till samt omfattningen av de fuktrelaterade skadorna/bristerna.

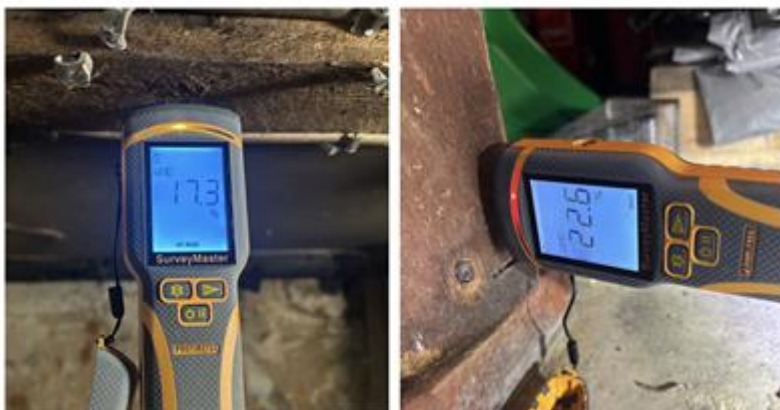
Kontroll av konstruktionen gjordes stickprovsmässigt i bärande stolpar och bärlinor.

Avvikande fuktig lukt upplevdes och fuktvärden över gränsvärdet för mikrobiell tillväxt uppmättes.

Fuktkvoten uppmättes till 17-23%

Risk för mikrobiell tillväxt föreligger vid en fuktkvot på 17% och rötskador >28%.

En äldre källare utsätts för mer eller mindre permanent fuktpåverkan från angränsande mark. Täta ytskikt samt konstruktioner av organiska material bör undvikas, då fuktpåverkan och mikrobiell tillväxt (mögel/bakterier) kan uppstå, vilket kan leda till att avvikande mikrobiella lukter upplevs. För att utreda orsaken av bristerna rekommenderas en fördjupad undersökning, vilket oftast resulterar i ett åtgärdsförslag.
