# Besiktningsprotokoll

Anticimex Försäkringsbesiktning i samarbete med Fastighetsbyrån

| Fastighetsbeteckning:<br>Champinjonen 3 | |

| Besiktningsdatum:<br>2026-09-10 | Protokollnummer:<br>69926944 |

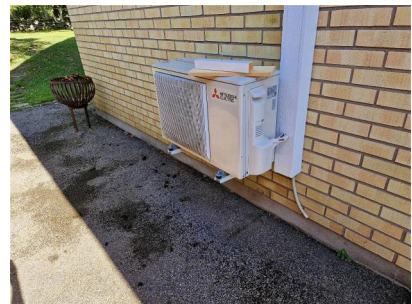
- Kondensvatten från luftvärmepumpens utedel leds inte bort från husgrunden.

Detta medför ökad risk för att vatten tränger in i anslutande konstruktioner, vilket i sin tur kan leda till fuktrelaterade skador. Observera att besiktning av byggnadens värmesystem eller värmepumpen inte har ingått i uppdraget.

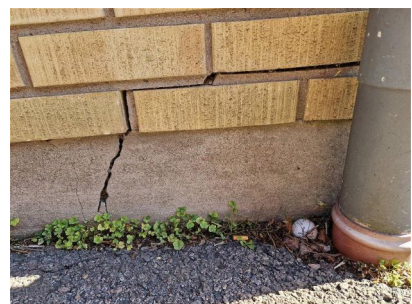
- Sprickor finns i sockel.

Detta kan leda till fukt- och frysskador i konstruktionen.

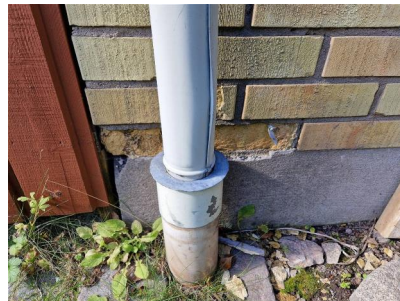
- Sprickor finns i tegelfasaden.
- Lokala stensläpp finns.

Detta kan leda till fukt- och frysskador i konstruktionen.

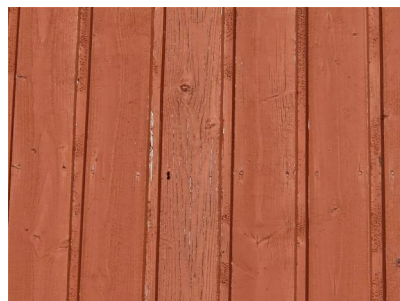
- Fasadpanelen är i behov av målning/underhåll lokalt.

Fasadbeklädnad och träkonstruktioner där målningsbehov finns riskerar att få fukt- och rötskador på grund av sämre vattenavvisande förmåga. För att öka livslängden på fasadbeklädnaden rekommenderas målning och underhåll.

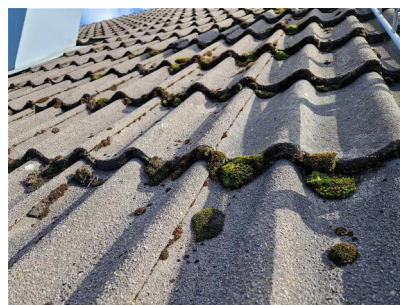
- Mosspåväxt finns på takpannor.

Mossa som växer på taket kan leda till att taktäckningen har ett minskat motstånd mot vatteninträngning. Detta i sin tur kan leda till fuktskador på träläkt och takkonstruktionen vilket kan resultera i mikrobiella skador (angrepp av mikroorganismer).

För att öka livslängden på taket rekommenderas att mossan tas bort från takpannorna.

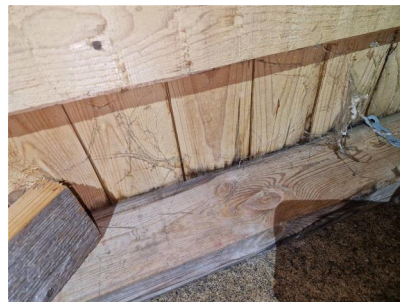
- Husets yttertak är äldre. Det rekommenderas att årlig kontroll av tak och vind utförs för att förebygga att inte läckage uppstår och att takbyte finns med i framtidsplaneringen. På husets ena sidovind noterades lokala fläckar i underlagstaket. Då inga förhöjda fuktvärden uppmättes vid fläckarna kan detta vara ett resultat av ett äldre redan åtgärdat problem. Men det gick ej att fastställa vid besökstillfället.

- Fuktfläckar noterades i underlagstaket på den ena sidovinden (den via allrum).
- Fuktindikering utan anmärkning vid besiktningstillfället.

Fuktfläckar kan bero på olika saker, och kan vara ett tecken på en tidigare eller ett pågående läckage.

Vi rekommenderar en fördjupad undersökning för att bedöma orsaken till och omfattningen av detta.

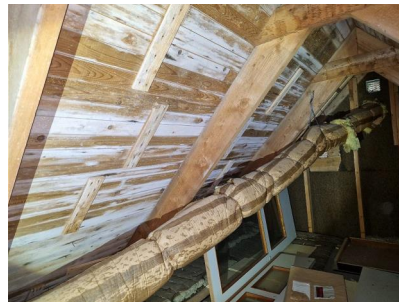
- På husets vind noterades mikrobiell påväxt. Detta beror ofta på att inomhusluften inte ventileras ut snabbt nog. Istället kommer den upp på vinden (vintertid) och skapar kondens. Lösningen blir främst att förbättra husets allmänna ventilation (framförallt frånluft i våtrum). Detta är varken speciellt kostsamt eller svårt. Ring gärna besiktningsmannen för mer information om detta.

- Vid kontroll av vindarna har fuktvärden under kritisk fuktnivå för mikrobiell tillväxt uppmätts, dock finns mikrobiell påväxt på underlagstak.
- Notera att sidovindsutrymmen saknar landgångar och har enbart bedöms från luckor.

Fuktkvoten i underlagstak/takbjälkar uppmättes till 10 %.

Den upptäckta mikrobiella påväxten på underlagstaket är ett tecken på att vinden har tillförts eller tillförs fukt inifrån bostaden. Observera att besiktning av bostadens ventilationssystem inte har ingått i uppdraget.

För att komma tillrätta med detta kan fukttillförseln inifrån bostaden behöva minskas. Det kan göras genom att ventilationen i bostaden förbättras samt att eventuella otätheter i vindsbjälklaget (tak-/väggvinklar, taklucka med mera) tätas. Läs Anticimex faktablad om uppvärmda vindsutrymmen för tips och råd.

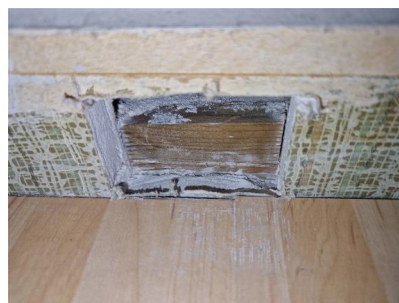
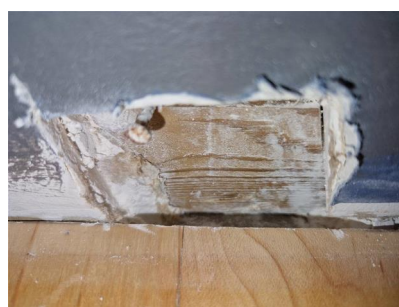
- Vid kontroll av syll och regelkonstruktion uppmättes fuktvärden under kritisk nivå för mikrobiell tillväxt och normal lukt upplevdes.

Provplats 1: Sovrum 1 bakom golvlister i innerväggsregel (bredvid dörr).  
Konstruktionens uppbyggnad: Betongplatta - regel dikt an betongen.  
Fuktkvoten uppmättes till 10 % i träregel.

Provplats 2: Hall/Matplats bakom golvlister i ytterväggssyll (bredvid altandörr).  
Konstruktionens uppbyggnad: Betongplatta - syll dikt an betongen.  
Fuktkvoten uppmättes till 9 % i syll.

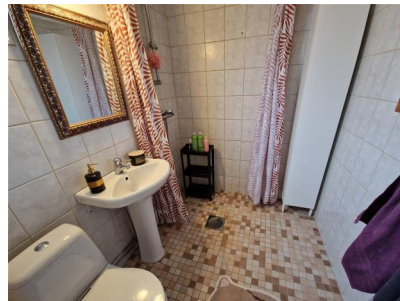
- Våtutrymmet har äldre tätskikt.

Eftersom funktionen, som innebär att tätskiktet ska vara vattentätt, kan vara nedsatt finns en ökad risk att vatten tränger igenom tätskiktet med vattenskador i omkringliggande konstruktioner som följd.

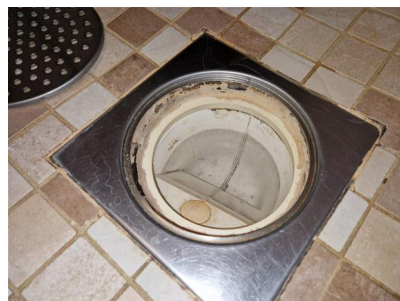
- Klämring i golvbrunn är lös.

Den lösa klämringen i golvbrunnen medför att vatten kan tränga ner i omkringliggande konstruktioner med fuktskador som följd. Detta kan i sin tur leda till mikrobiella skador (angrepp av mikroorganismer).

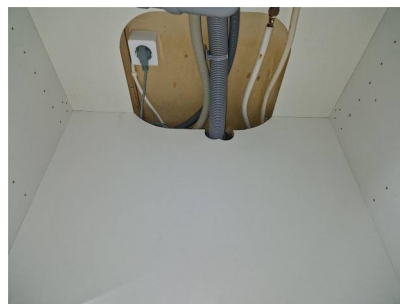
Fuktskydd saknas i diskbänksskåp.

Utan fuktskydd är det svårt att upptäcka läckage från rörledningar. Vatten kan då tränga in i omkringliggande konstruktioner och orsaka fuktskador.

För att upptäcka eventuella läckage, installera ett fuktskydd.

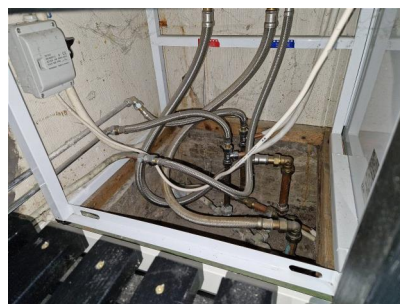
- Varmvattenberedaren är placerad i en del av rummet utan vattentätt ytskikt.

När varmvattenberedaren finns i ett utrymme utan tätskikt ökar risken för fuktrelaterade skador i omkringliggande konstruktioner vid ett läckage.

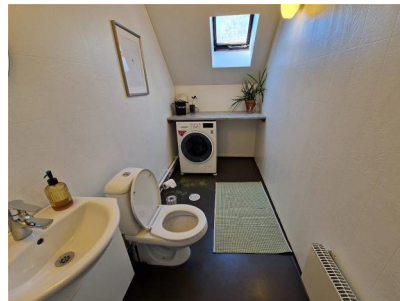
- Våtutrymmet har äldre ytskikt.

Eftersom funktionen, som innebär att ytskiktet ska vara vattentätt, kan vara nedsatt finns en ökad risk att vatten tränger igenom ytskiktet med vattenskador i omkringliggande konstruktioner som följd.

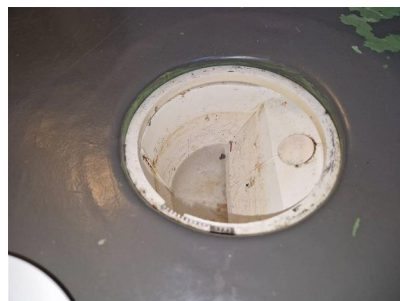
- Klämring i golvbrunn är lös.

Den lösa klämringen i golvbrunnen medför att vatten kan tränga ner i omkringliggande konstruktioner med fuktskador som följd. Detta kan i sin tur leda till mikrobiella skador (angrepp av mikroorganismer).

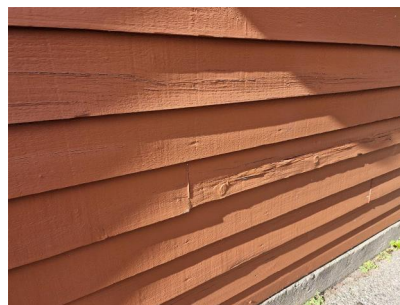
- Fasadpanelen är i behov av målning/underhåll.
- Lokala rötskador noterades.

Fasadbeklädnad och träkonstruktioner där målningsbehov finns riskerar att få fukt- och rötskador på grund av sämre vattenavvisande förmåga. För att öka livslängden på fasadbeklädnaden rekommenderas målning och underhåll och att rötskadade delar byts ut.

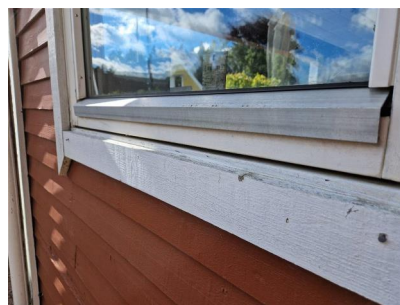
- Fönsterbleck saknas på fönster.

Avsaknad av fönsterbleck medför en ökad risk för att vatten kan rinna in och orsaka fuktrelaterade skador i omkringliggande konstruktioner.

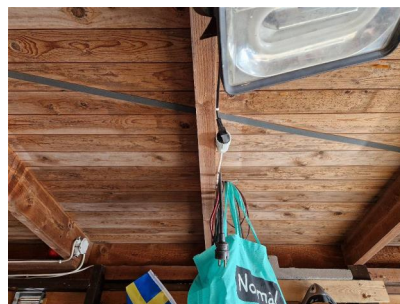
- Mikrobiell påväxt finns på underlagstaket.

Detta kan vara ett tecken på att vinden tillförs fukt inifrån garaget. Observera att besiktning av ventilationssystem inte har ingått i uppdraget.

För att komma tillrätta med detta kan fukttilförseln inifrån garaget behöva minskas eller ventileras ut.
