# Besiktningsprotokoll

| Fastighetsbeteckning:<br>Järbo 10:11 | |
| Fastighetsadress:<br>Källängsvägen 19 | |

| Besiktningsdatum:<br>2026-09-10 | Protokollnummer:<br>69930024 |

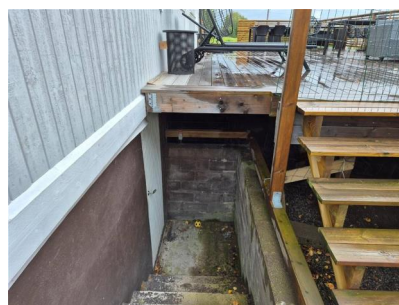
Vid källartrappan kan med fördel ett skärmtak eller liknande monteras för att skydda mot regn/snö.

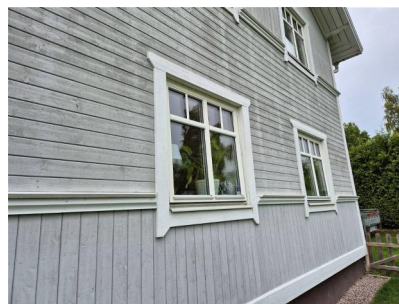
Överbleck saknas ovan fönster och vid framför allt vid fönster som ej skyddas av takutsticket, kan gärna detta kompletteras.

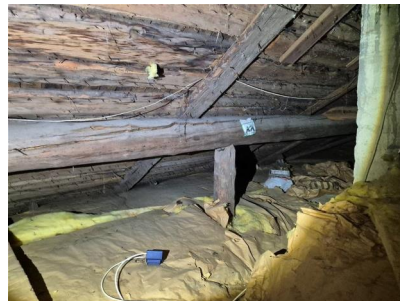
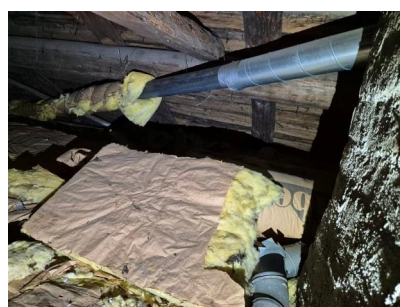
I det äldre vindsutrymmet observerade jag någon missfärgning på insida yttertak. Att det förekommer mer eller mindre missfärgningar på insida yttertak är att förvänta i ett äldre vindsutrymme. Svårigheten är att kunna tidsdatera missfärgningarna.

Vidare noterade jag några ventilationsrör där isoleringen bör förbättras.

Jag har inte kunnat se några tecken på läckage och rådet är att (som på alla vindar) göra översyn av vinden några gånger per år.

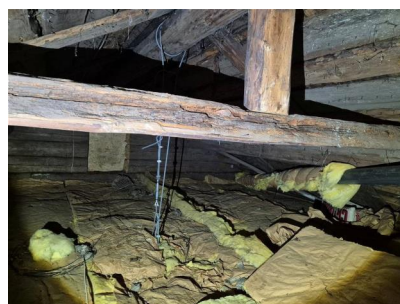
Längre in bakom murstocken observerade jag en gamma stödstock som har vad som ser ut att vara gamla insektsangepp. Då gamla vindar oftast har överdimensionerade stockar bedöms inte detta ha påverkat bärigheten. Rådet är dock ändå att förstärka stocken.

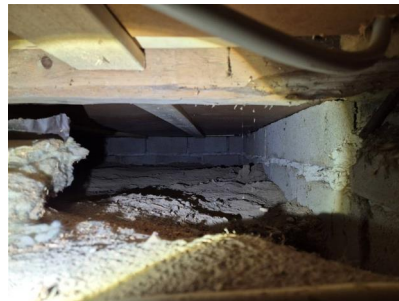
Krypgrunden är begränsat åtkomlig från källaren. Vanligtvis kan naturligt fuktpåverkan öka risken för skador i dessa grundläggningar. Då denna grund är öppen mot källaren och värms upp genom spillvärme, bedöms skaderisken vara liten. Ändras förutsättningarna med uppvärmningen ökar också risken för skador.

Vid kontroll av konstruktionen i krypgrund uppmättes fuktvärden under kritisk fuktnivå för mikrobiell tillväxt och normal lukt upplevdes. Fuktkvoten uppmättes till ca 9 % i undersida golvbjälklag.

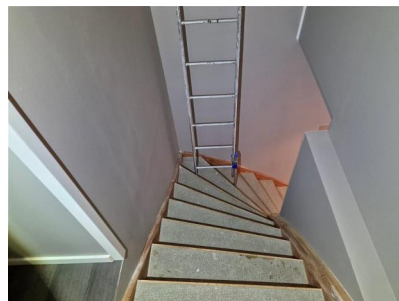
Trappräcke saknas

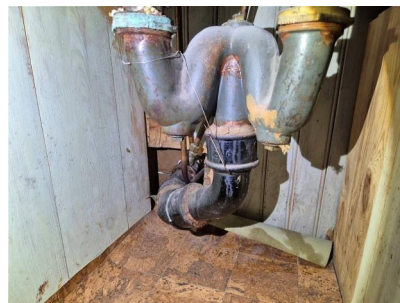
Sovrummet har tidigare varit ett kök och en gammal diskbänk med gammalt avlopp finns i utrymmet.

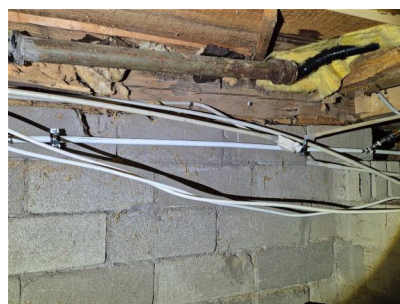
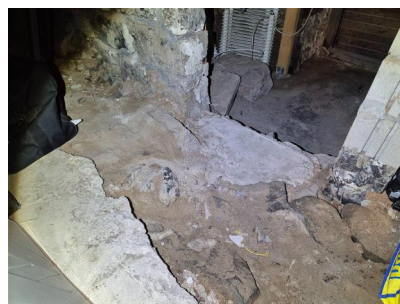
Källaren består av öppna ytor med förråd, pannrum i samma utrymmen. Delar av betonggolvet saknas (framför matkällaren) och vissa äldre elinstallationer är kvar.
