# Besiktningsprotokoll

Anticimex Försäkringsbesiktning i samarbete med Fastighetsbyrån

| Fastighetsadress:<br>Duvbovägen 9 | |

| Besiktningsdatum:<br>2026-08-27 | Protokollnummer:<br>69858634 |

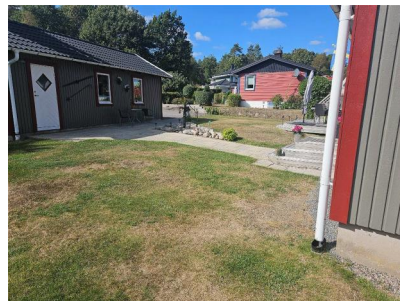
Marken lutar delvis mot huset.

Detta innebär en ökad fuktbelastning mot grunden vilket i sin tur kan orsaka fuktskador i huset.

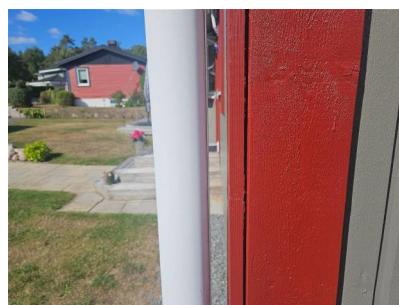
Fals på stuprör vänd mot fasad.

Falsen på stuprören kan med fördel vändas ut från fasaden för att lättare se om röret blivit skadat efter vinterns påfrestningar samt för att undvika skador på fasad vid ett eventuellt läckage.

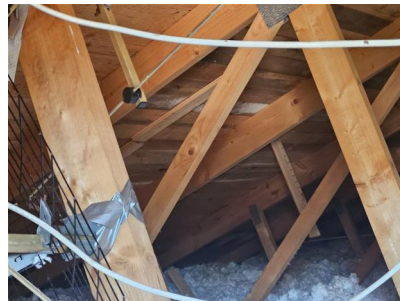
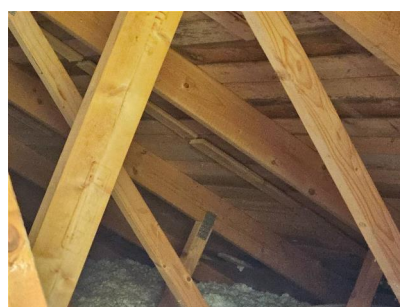
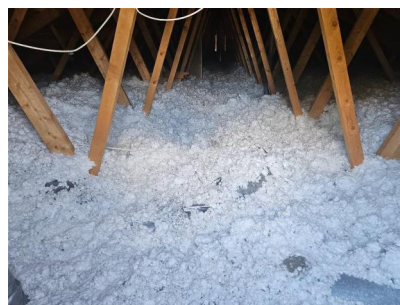
Mikrobiell påväxt finns på underlagstaket.

Detta kan vara ett tecken på att vinden tillförs fukt inifrån bostaden. Observera att besiktning av bostadens ventilationssystem inte har ingått i uppdraget.

Vinden är besiktigad från vindslucka då det saknas landgång i utrymmet.

För att komma tillrätta med detta kan fukttillförseln inifrån bostaden behöva minskas. Det kan göras genom att ventilationen i bostaden förbättras samt att eventuella otätheter i vindsbjälklaget (tak-/väggvinklar, taklucka med mera) tätas. Läs Anticimex faktablad om ouppvärmade vindsutrymmen för tips och råd.

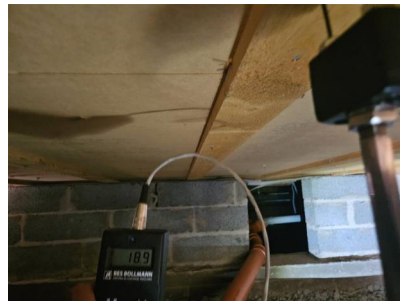
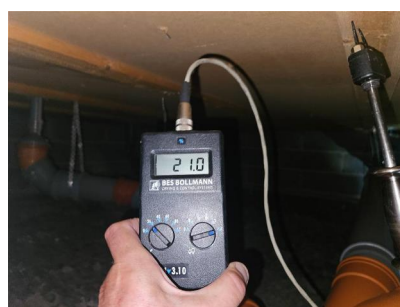
Vid kontroll av konstruktion uppmättes fuktvärden över kritisk fuktnivå.

Uteluftsventilerade krypgrunder med bjälklag av organiskt material har ofta fuktskador på grund av naturlig fuktpåverkan. Detta kan resultera i mikrobiella skador.

Risk för mikrobiell tillväxt föreligger om den relativa fuktigheten (RF) i den omgivande luften är över 75 % vilket i furuvirke motsvarar en fuktkvot (FK) på 17 %.

Fuktkvoten uppmättes till mellan 18,9 & 21,0 % FK.

För att undvika detta så måste grundens klimat bli torrare. Läs Anticimex faktablad om uteluftsventilerade krypgrunder för tips och råd.

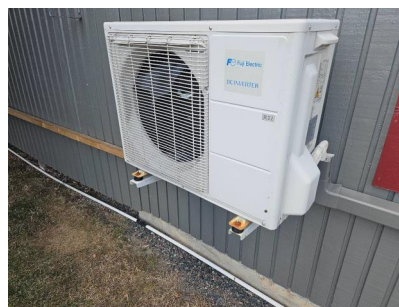
Kondensvatten från luftvärmepumpens utedel leds inte bort från husgrunden.

Detta medför ökad risk för att vatten tränger in i anslutande konstruktioner, vilket i sin tur kan leda till fuktrelaterade skador. Observera att besiktning av byggnadens värmesystem eller värmepumpen inte har ingått i uppdraget.

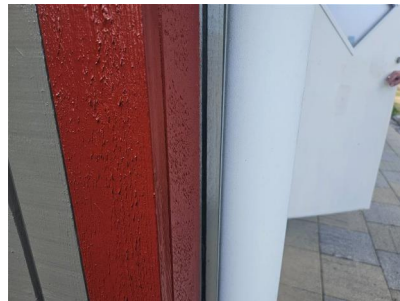
Fals på stuprör vänd mot fasad.

Falsen på stuprören kan med fördel vändas ut från fasaden för att lättare se om röret blivit skadat efter vinterns påfrestningar samt för att undvika skador på fasad vid ett eventuellt läckage.

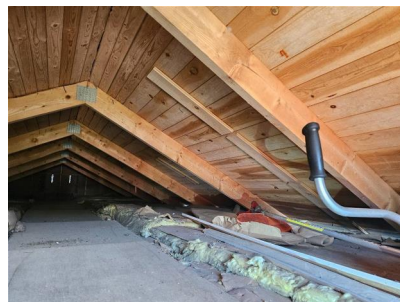
Mikrobiell påväxt finns på underlagstaket.

Se text vind på huvudbyggnad.

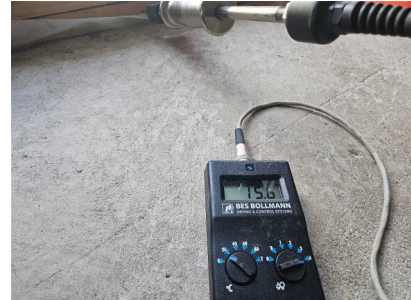
Vid kontroll av väggssyllar uppmättes fuktvärden under kritisk nivå för mikrobiell tillväxt och normal lukt upplevdes.

Fuktkvoten uppmättes till 15,6 %.
