# Besiktningsprotokoll

Anticimex Försäkringsbesiktning i samarbete med Fastighetsbyrån

| Fastighetsadress:<br>Gammelhammarvägen 23 | |

| Besiktningsdatum:<br>2026-09-10 | Protokollnummer:<br>69923786 |

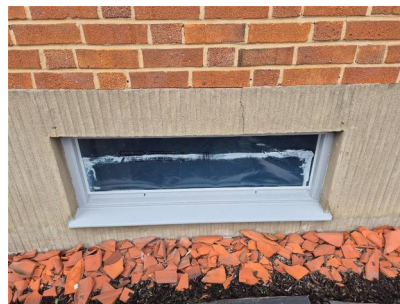
En mindre spricka finns i betongsockeln ovanför ett fönster mot söder.

Enligt min bedömning är detta endast ett synbart problem.

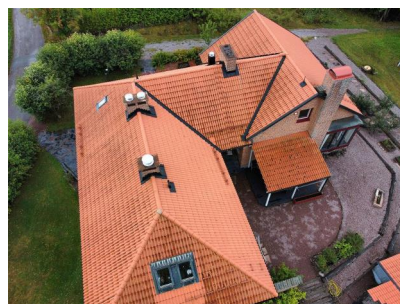
Taket har besiktigats med hjälp av drönare och med hänsyn till det man kan se finns inget att notera.

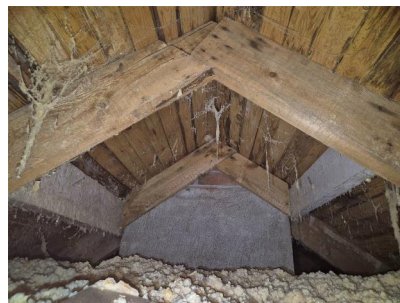
Vinden har besiktigats från luckan i sovrummet på övre plan och vid fuktkontroll uppmättes fuktvärden under kritisk fuktnivå för mikrobiell tillväxt och en normal lukt upplevdes.

Risk för mikrobiell påväxt finns om den relativa fuktigheten i den omgivande luften är över 75 % vilket i furuvirke motsvarar en fuktkvot på 17 %. Fuktkvoten i underlagstak/takbjälkar uppmättes vid besiktningstillfället till 10 %.

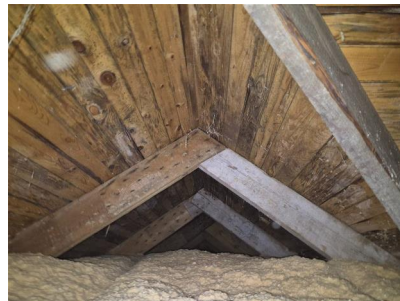
Denna del av vinden har besiktigats från luckan i biorummet, och även här uppmättes torra fuktvärden och en normal lukt upplevdes.

Fuktkvoten uppmättes i underlagstaket till 9 %.

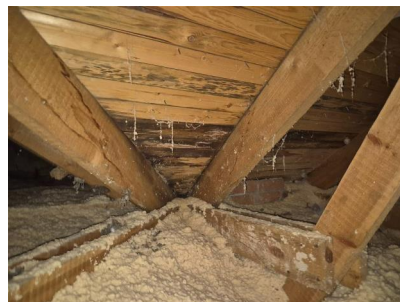
Sidovinden har besiktigats från luckan i väggen på väg in i sovrummet. Här finns ett gammalt fuktgenomslag i vinkeln där det är en rännal på utsidan, men även här uppmättes torra fuktvärden.

Fuktkvoten uppmättes till strax under 9 % där det gamla fuktgenomslaget finns. Eftersom det regnade vid besiktningstillfället så är min bedömning att detta är något som inträffat innan yttertaket lades om.

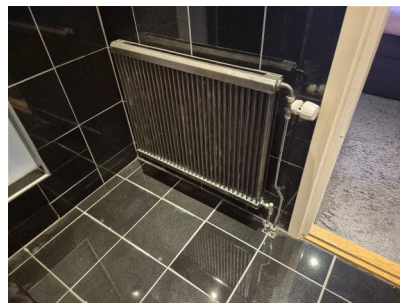
Rör genomföringar för värmeledningar finns i golvet vilket inte är utfört enligt gällande branschregler.

Men är man bara observant på att dessa finns och ser till att inte vattenfylla golvet, så är även risken för skador på grund av rör genomföringarna liten.
