# Besiktningsprotokoll

Anticimex Överlåtelsebesiktning av småhus - nivå 1

| Fastighetsadress:<br>Hamnvägen 8B | |

| Besiktningsdatum:<br>2026-03-16 | Protokollnummer:<br>69587624 |

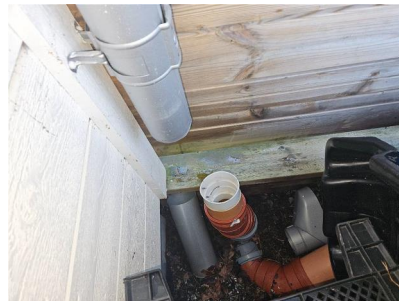
### Utvändigt / Hängrännor / Stuprör

Stuprör är bristfälligt anslutet till markledning på baksidan.

Stuprör som avslutas intill huset (ovan mark) kan medföra en ökad fuktbelastning på grundmur/sockel som i sin tur kan leda till fuktrelaterade skador.

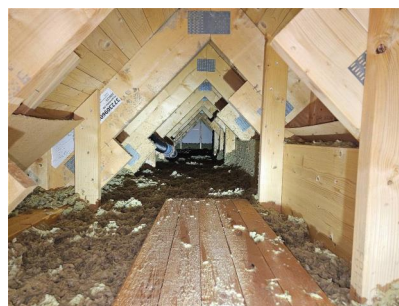
### Utvändigt / Nockvind

Inre del av vindsutrymmet saknar landgångar.

Inre vindsutrymmet kunde inte besiktas eftersom landgångar saknas.

På den del av vinden som är besiktningsbar finns inget att notera.

Vi rekommenderar en kompletterande besiktning när landgång monterats.

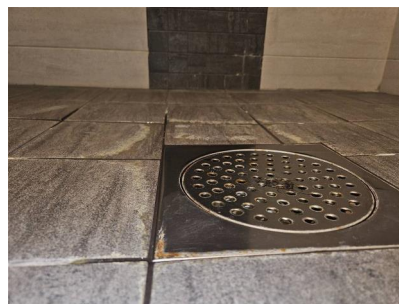
### Entréplan / Dusch/Toalett

Normala fuktvärden indikerades mot klinker/kakel.

Något bristfälligt fall mot golvbrunnen i området närmast golvbrunnen.

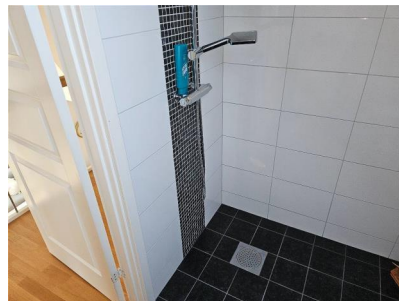
### Övre plan / Dusch/Toalett

Duschen är placerad nära dörren.

Duschens placering i våtutrymmet utgör en risk för fuktskador i dörr- och väggkonstruktionen.

För att minska risken för fuktskador på fönster och väggkonstruktion rekommenderas att man skyddar dörren mot vattenbegjutning.
