# Besiktningsprotokoll

Anticimex Försäkringsbesiktning i samarbete med Fastighetsbyrån

| Fastighetsadress:<br>Hortensiegatan 8 | |

| Besiktningsdatum:<br>2026-09-11 | Protokollnummer:<br>69932410 |

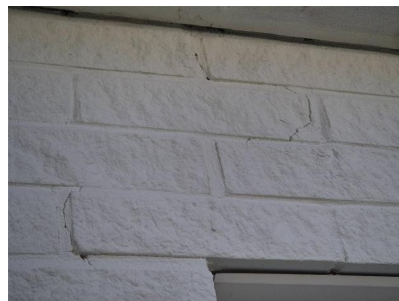
Sprickor finns i fasaden.

Detta kan leda till fukt- och frysskador i konstruktionen.

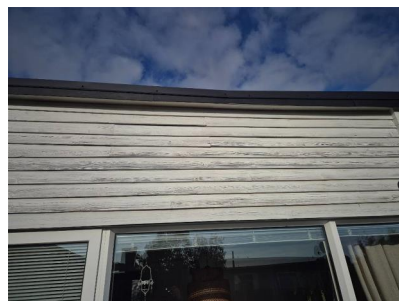
Enstaka panelbrädor har mindre rötskador.  
Fasadpanelen är i behov av målning/underhåll.

Fasadbeklädnad och träkonstruktioner där målningsbehov finns riskerar att få fukt- och rötskador på grund av sämre vattenavvisande förmåga. För att öka livslängden på fasadbeklädnaden rekommenderas målning och underhåll. I samband med ommålning rekommenderas att de rötskadade panelbrädorna byts ut.

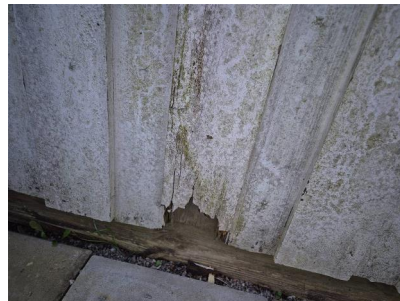
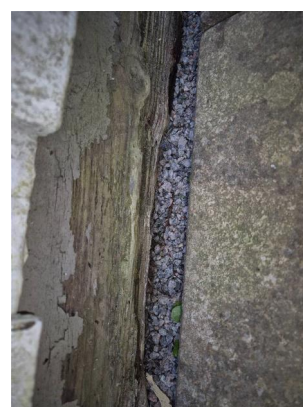
Rötskador finns i fasadpanelen och i ytterväggssyllen.

Rötskador i fasaden är ett tecken på bristande fuktskydd/hög fuktpåverkan, som även kan leda till fuktrelaterade skador i bakomliggande konstruktioner.

Vi rekommenderar en fördjupad undersökning för att bedöma orsak och omfattning.

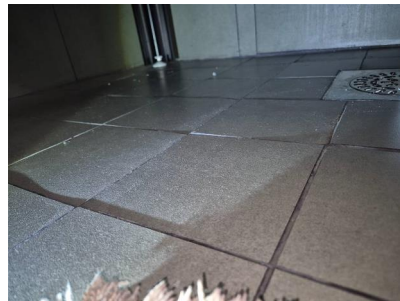
#### Golvlutning.

Brister i golvets och/eller tätskiktets lutning medför risk för att vatten tränger in i omkringliggande konstruktioner/utrymmen vilket i sin tur orsakar fuktrelaterade skador. Det medför också ökad risk för att vatten blir stående i golvets lågpunkter, vilket kan orsaka missfärgningar på klinker/fogar samt att "unken" lukt uppstår.

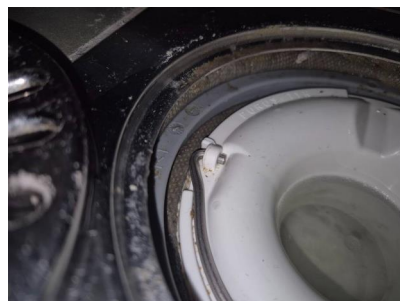
#### Tätskikt är felmonterat i golvbrunnen.

När tätskikt är felmonterat i golvbrunnen innebär det risk för fuktskador. Vatten kan tränga ner i omkringliggande konstruktioner med fuktrelaterade skador som följd.

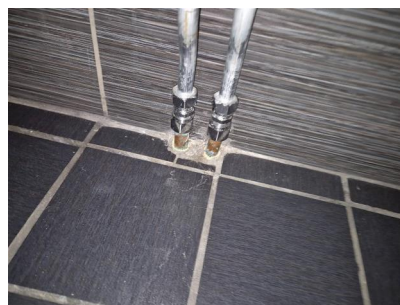
Rör genomföring finns i golv.

Rör genomföringar i golvet medför en ökad risk för att vatten tränger ner i omkringliggande konstruktioner och orsakar fuktskador.
