Grepén 13

Sotarvägen 24

| Uppdragsnummer | A38203 |
| Besiktningsdatum | 2026-09-11 |

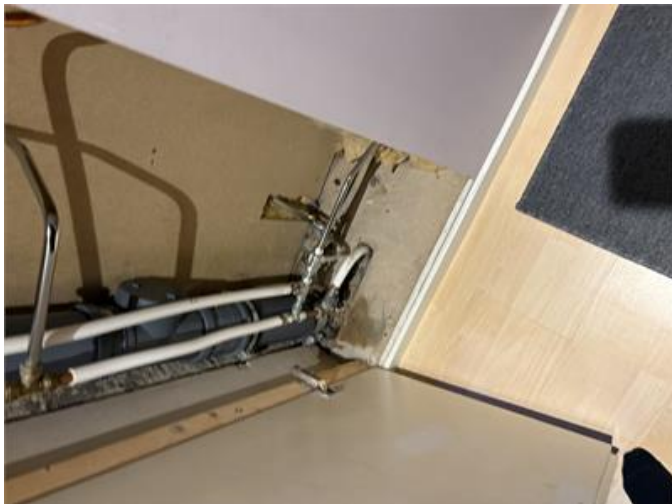
| Besiktningsresultat | | | | | |
|---|---|---|---|---|---|
| Svale | | X | | | Tätskikt saknas i utrymme för vatteninstallationer. Installation av fuktvakt rekommenderas. Se även bild sid 5. |

Svale:  
Tätskikt saknas i utrymme för vatteninstallationer

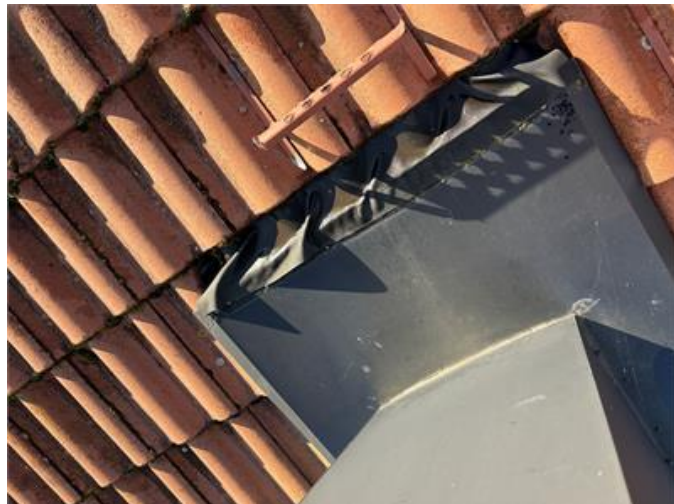
| Besiktningsresultat | | | | | |
|---|---|---|---|---|---|
| Tak | | X | | | - Mossa på tak förekommer.<br>- Takfotsplåt saknas, regel monterad längs takfot vilket gör att skräp fastnar under.<br>- Skorstenstättning har delvis släppt och bör justeras. Se även bild sid 5. (Taket besiktat från mark och från bärläktsteg) |

Tak:  
Skorstenstätning har delvis släppt och bör justeras

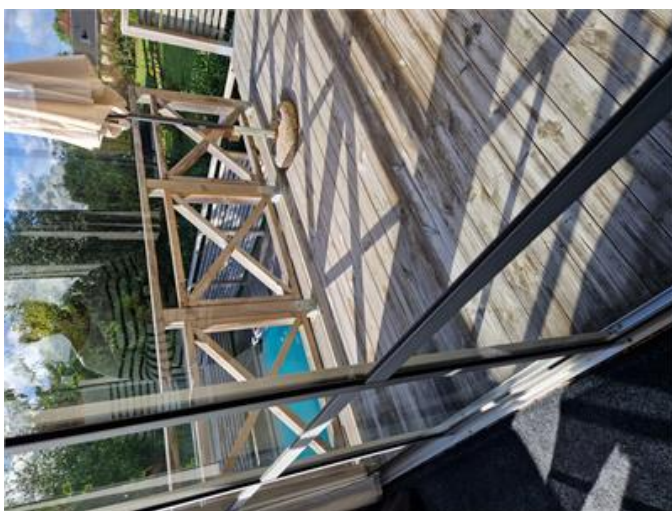
| Besiktningsresultat | | | | | |
|---|---|---|---|---|---|
| Uterum/Altan | | X | | | - Enklare byggtknisk standard.<br>- Mindre skada på panel i ytterhörn av uterum.<br>- Fönsterbleck saknas på uterum.<br>- Altanräckets utformning medför fallrisk (avser i första hand barn). Se även bild sid 5. |

Altan:  
Altanräckets utformning medför fallrisk (i första hand barn)

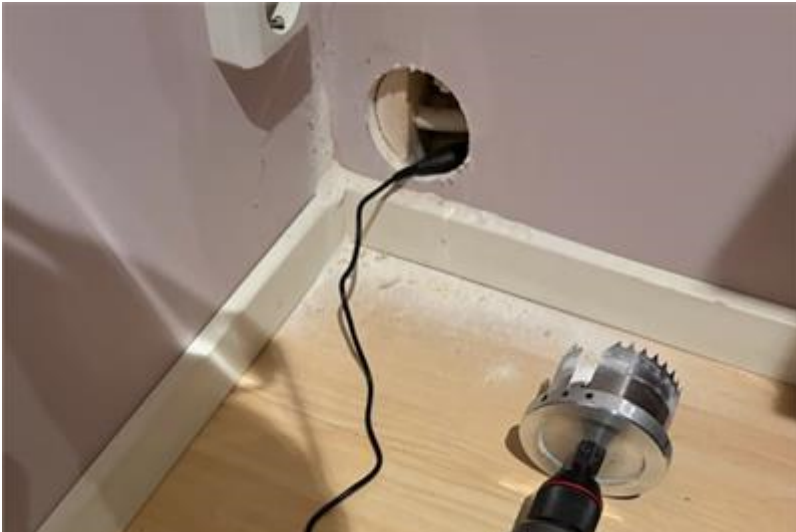
| Konstruktionsdel | Utreglad vägg |
| Konstruktionsuppbyggnad | betong, träreglar och isolering, väggskivor |

Fuktkvoten (FK) i aktuell konstruktion uppmättes till ca 22%. Mikrobiell lukt upplevdes i provhål. En vidare teknisk undersökning bör utföras för att fastställa orsaken till och omfattningen av detta.
