# Besiktningsprotokoll

Anticimex Försäkringsbesiktning i samarbete med Fastighetsbyrån

| Fastighetsadress:<br>Gunnarsjö Gudmundared 2 | |

| Besiktningsdatum:<br>2026-06-30 | Protokollnummer:<br>69776408 |

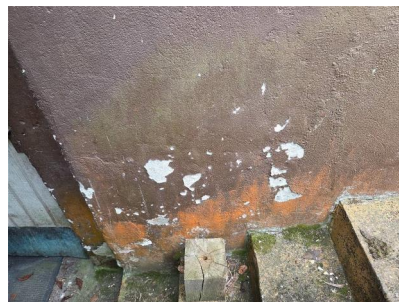
Färg- och putssläpp finns från sockeln.

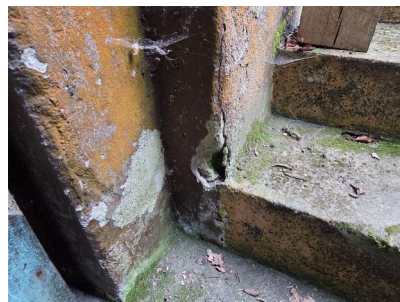
Kondensvatten från luftvärmepumpens utedel leds inte bort från husgrunden.

Detta medför ökad risk för att vatten tränger in i anslutande konstruktioner, vilket i sin tur kan leda till fuktrelaterade skador. Observera att besiktning av byggnadens värmesystem eller värmepumpen inte har ingått i uppdraget.

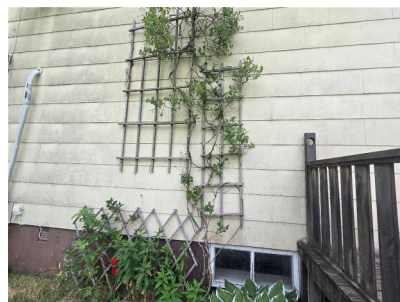
Växter finns i anslutning till byggnaden.

När det finns rabatter och växter nära byggnaden finns risk att fukt stannar kvar i väggarna. Detta kan i sin tur orsaka invändiga fuktskador. Växternas rötter kan också skada grundmuren och sätta dräneringsledningen ur funktion.

Området närmast huset rekommenderas att vara fritt från växtlighet.

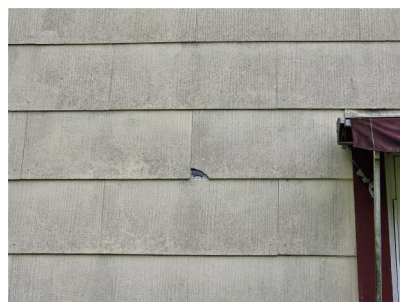
Enstaka spruckna eternitskivor förekommer.

Algpåväxt finns på fasaden.

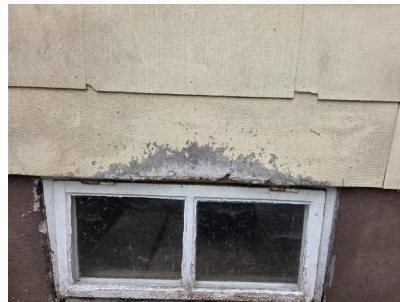
Ovan källarfönster åt norr har eterniten ersatts med träfiberskiva.

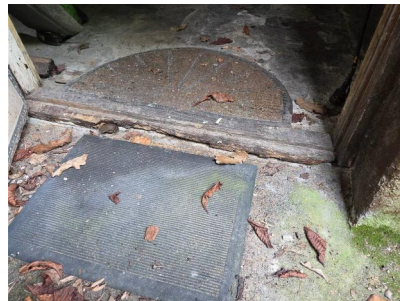
Rötskadad tröskel finns vid källardörren.

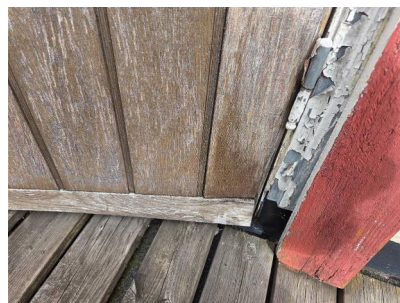
Formförändrad balkongdörr förekommer.

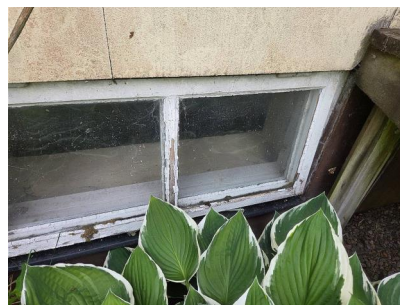
Källarfönster är i behov av målning/underhåll.

Fönsterbågar och fönsterkarmar där målningsbehov finns riskerar att få fukt- och rötskador på grund av sämre vattenavvisande förmåga.

För att öka livslängden på fönster rekommenderas målning och underhåll.

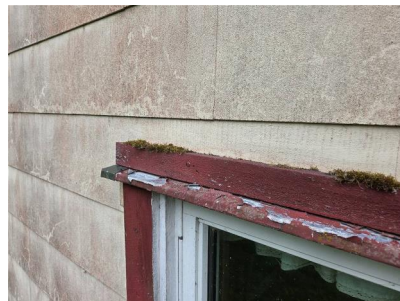
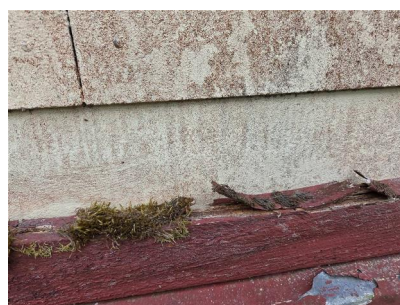
Färgsläpp finns från fönsterbleck (över och under).

Rötskada finns i fönsterfoder åt öster.

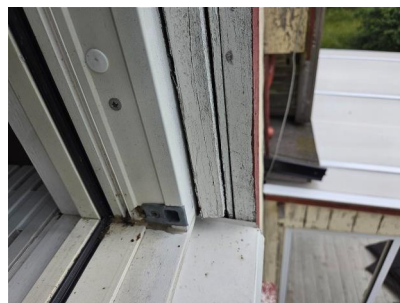
Vissa fönster är otäta vid infästningar.

Eftersom fönster är otäta mot fasaden finns risk att vatten rinner in i väggen vilket i sin tur kan leda till fuktskador i väggkonstruktionen.

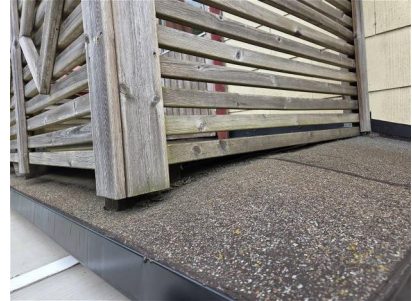
Allt papptak är inte besiktigat då trallen döljer pappen.

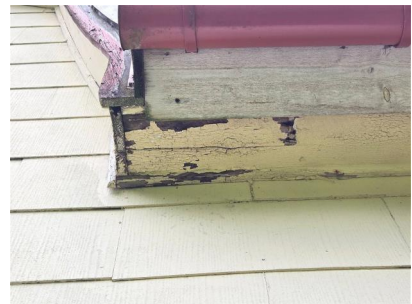
Färgsläpp förekommer i takutsprången och från vindskivor.

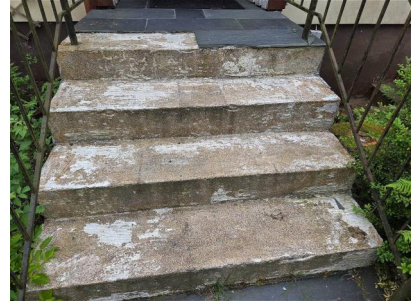
Trappans keramikskivor har släppt från underlaget.

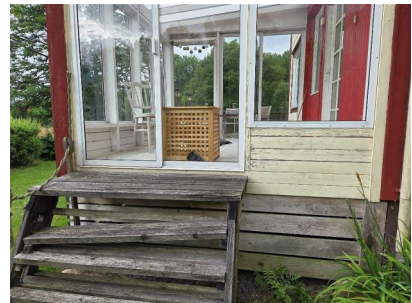
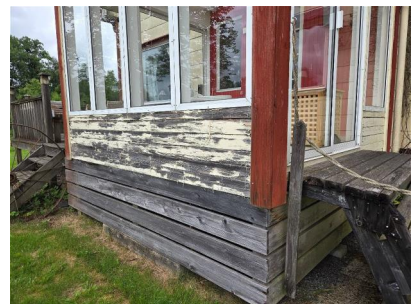
Löst trappsteg förekommer.

Målingsbehov finns.

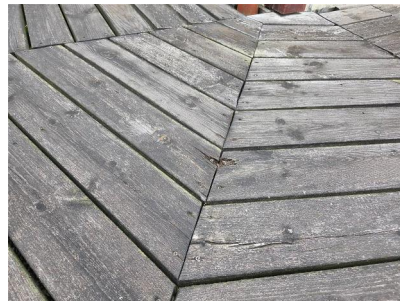
Enstaka dåliga trallbrädor finns.

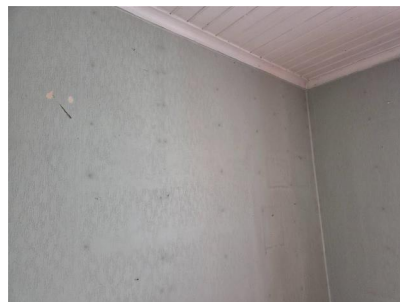
Missfärgningarna efter spik/skruvskallar i flera innerväggar uppstod då huset under en tid var dåligt uppvärmt.

Missfärgningar finns i flera rum efter spik/skruvskallar på ytterväggar.

Inga förhöjda fuktindikationer påvisades.

Kontakta fackman för kontroll av orsak och omfattning samt för bedömning av lämpliga åtgärder.

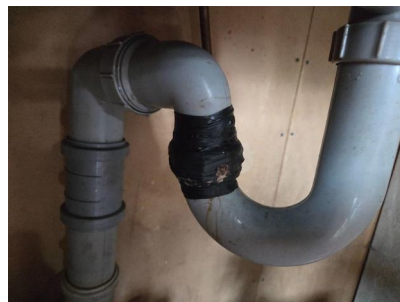
Ett avloppsrör är tejpat.

Kontakta fackman för kontroll av orsak och omfattning samt för bedömning av lämpliga åtgärder.

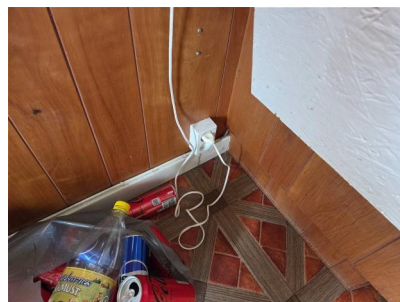
Jordade och ojordade eluttag finns i samma rum.

När man blandar jordade och ojordade eluttag i samma rum finns det en ökad risk för personsador.

Kontakta en elektriker för kontroll och åtgärd.

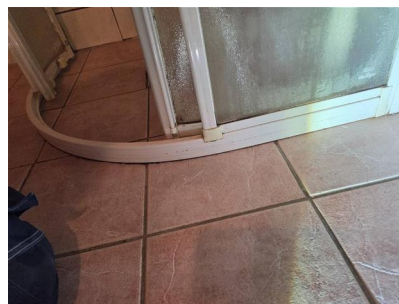
Duschzonen är avgränsad med en tät sockel.

Detta leder till att det vatten som kommer utanför duschzonen inte kan rinna till brunnen. Om en större läcka uppstår kan vattnet rinna vidare till angränsande utrymmen och orsaka fuktskador i dessa vilket i sin tur kan leda till mikrobiella skador.

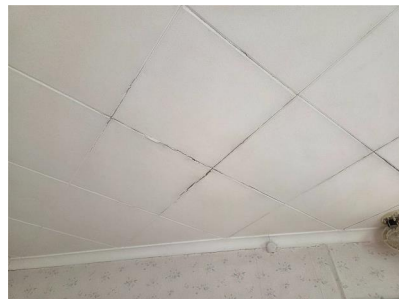
Formförändringar finns i taket.

Inga förhöjda fuktindikationer påvisades.

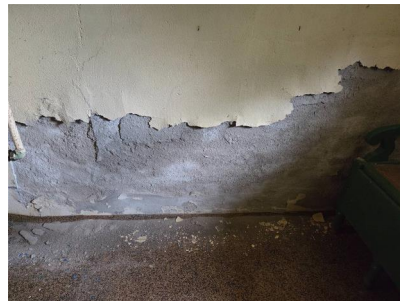
Källarens utvändiga fuktskydd är i original vilket kan förklara de puts- och färgsläpp som finns på källarväggar. Läs gärna bifogat faktablad om källare.

Puts- och färgsläpp finns på källarväggar.

Färgsläpp finns från golv.

Fuktgenomslag syns på väggar och golv och förhöjda fuktindikationer påvisas på väggar och golv.

Puts- och färg som släppt från underlaget invändigt på källarytterväggarna är ett tecken på att källarens utvändiga fuktskydd inte längre fungerar tillfredsställande.

För att åtgärda detta måste källarens utvändiga fuktskydd förbättras. Läs Anticimex faktablad om källare för tips och råd.

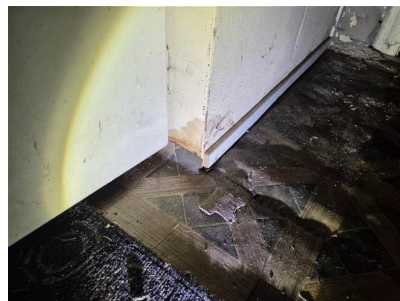
Uppreglad konstruktion med regler mot betongplattan förekommer under trappan samt mot pannrummet.

Missfärgningar finns nära golvet.

Fuktkvoten uppmättes till över 28 % i konstruktionen vid trappan och 17 % i den lilla uppreglade väggen mot pannrummet.

Det finns risk för mikrobiell tillväxt om den relativa fuktigheten i luften är över 75 %, vilket i gran- och furuvirke motsvarar en fuktkvot på cirka 17 %. Vid en långvarig fuktkvot på >28% finns risk för rötskador.

Kontakta fackman för kontroll av orsak och omfattning samt för bedömning av lämpliga åtgärder.

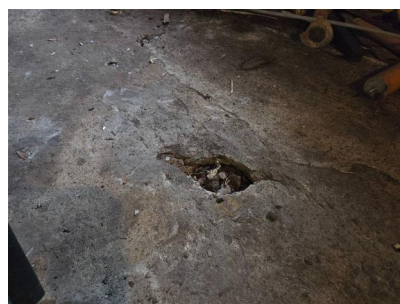
Sprickor finns i betongplattan.

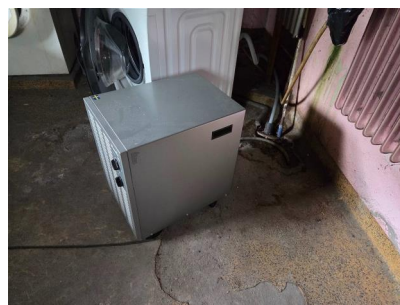
En avfuktare är i drift på källarplan.

Källaren är ouppvärmd.

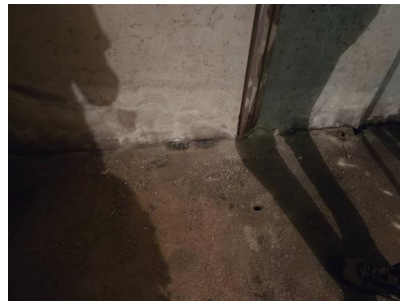
Vid enstaka tillfällen har vatten kommit in i ett hål i golvet i potatiskällaren.

Hål finns i golvet.
