Kavlanda 1:109

Ulleviken 495

| Uppdragsnummer | P6102 |
| Besiktningsdatum | 2026-09-10 |

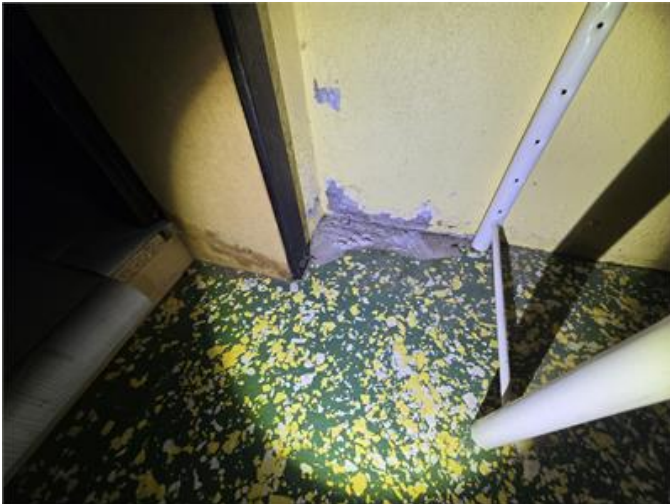
| Besiktningresultat | | | | | |
|---|---|---|---|---|---|
| Allmänt | | | X | | Äldre källare med betongplatta och motfyllda grundmurar är generellt ansett en riskkonstruktion för fuktskador.<br>Flytande samt uppreglade golv- väggkonstruktioner finns.<br>Vid kontroll av konstruktionen upplevdes avvikande mikrobiell lukt och fuktvärden över gränsvärde uppmättes.<br>Fuktanvisningar samt mineralutfällningar förekommer i nederkant väggar.<br>Se kommentar/risikanalys samt bilaga "Kontroll av konstruktion".<br>Kommentaren gäller hela nedre etage samt källare. |

Källare: Exempelbild på fuktanvisningar/färgsläpp.

En äldre källare utsätts för mer eller mindre permanent fuktpåverkan från angränsande mark. Täta ytskikt samt konstruktioner av organiska material bör undvikas, då fuktpåverkan och mikrobiell tillväxt (mögel/bakterier) kan uppstå, vilket kan leda till att avvikande mikrobiella lukter upplevs. För att utreda orsaken av bristerna rekommenderas en fördjupad undersökning, vilket oftast resulterar i ett åtgärdsförslag. Vanligen rekommenderas säkerställa det utvändiga fuktskyddets funktion samt ersätta riskkonstruktionerna med fuktsäker lösning tex klinkers eller undertrycksventilerad golvkonstruktion. Organiskt material eller täta ytskikt bör inte finnas i källaren.

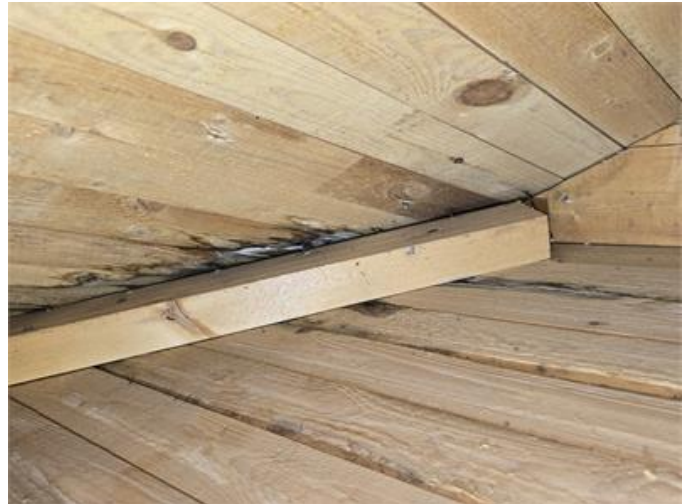
| Besiktningsresultat | | | | | |
|---|---|---|---|---|---|
| | | X | | | Fuktanvisning förekommer vid rännor, håll under uppsikt.<br>Oisolerade ventilationsrör förekommer, ökad risk för kondens i rör.<br>Vakuumentil i östra delen, bör hållas under uppsikt alt. dras ut genom yttertak. |

Nockvind: Fuktanvisningar vid rännal.

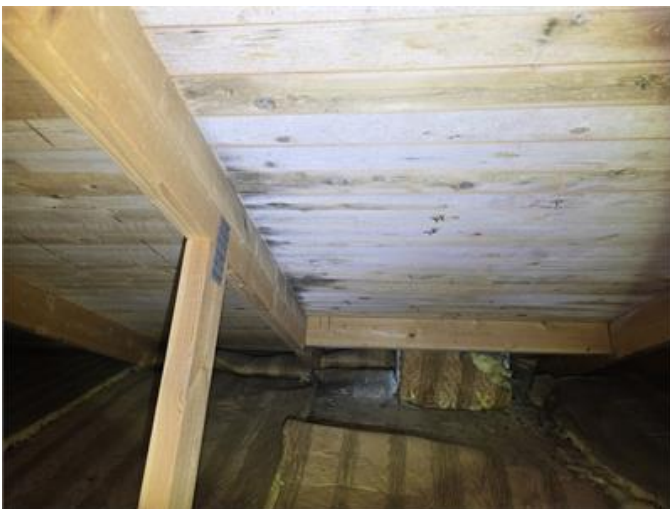
| Besiktningsresultat | | | | | |
|---|---|---|---|---|---|
| Nockvind | | | X | | Mikrobiell påväxt noteras på underlagstak.<br>Se kommentar/riskanalys samt "ventilation". |

Den mikrobiella påväxten på underlagstaket indikerar att vinden periodvis tillförs eller har tillförts fukt inifrån bostaden, som den kallare delen av året riskerar att kondensera mot underlagstaket (sk konvektionsskada). För att komma tillrätta med detta måste fukttilförseln inifrån bostaden minskas. Detta kan göras genom att ventilationen i bostaden förbättras samt att eventuella otätheter i vindsbjälklaget (tak/väggvinklar, genomföringar, vindslucka mm.) tätas.

Nockvind: Mikrobiell påväxt på underlagstak.

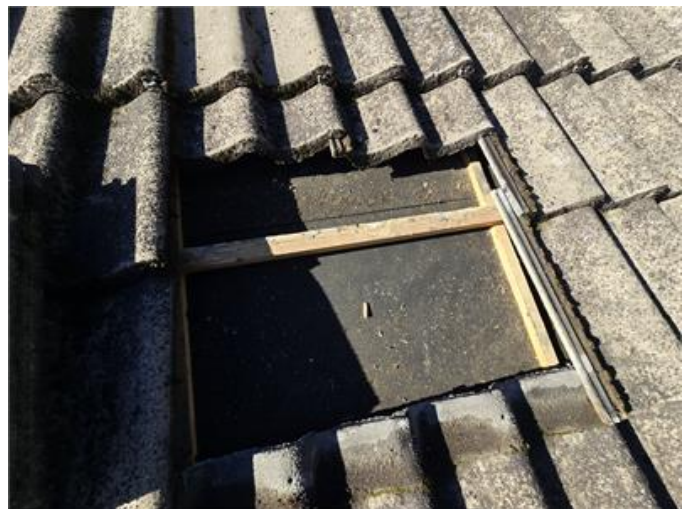
| Besiktningsresultat | | | | | |
|---|---|---|---|---|---|
| Tak | | X | | | Original och uppnått sin tekniska livslängd på 35-40år.<br>Pannor har bristfälligt ytskikt. Pannor i rännor har bristfälligt överhäng.<br>Vindskivor har underhållsbehov.<br>Väderskydd finns ej på skorsten, sprickor samt färgsläpp noteras,<br>Se kommentar/riskanalys. |

När underlagspappen är äldre kan sprickor förekomma, risk finns att fukt som kommer in under pannorna orsakar fuktrelaterade skador i underliggande konstruktioner. Det är därmed extra viktigt att löpande kontrollera att takpannorna är hela och ligger rätt.

Tak: Stickprovskontroll under pannor.

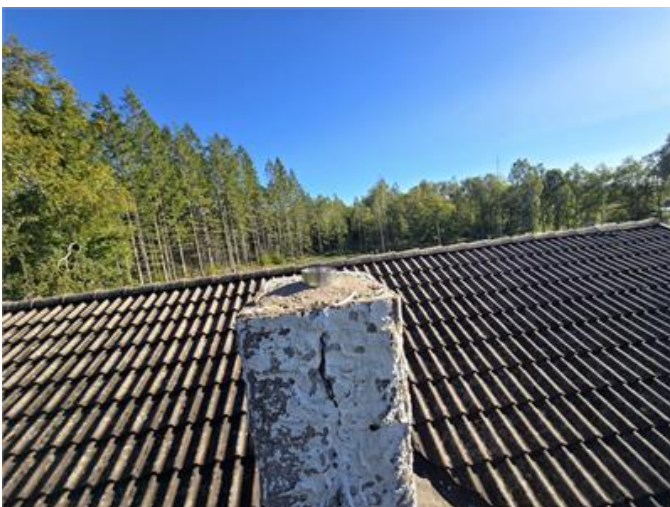
Tak: Skorsten har färgsläpp samt sprickor, väderskydd finns ej.

När väderskydd/huv inte finns ovan skorstenen finns risk att regn/snö fuktar upp murstocken och orsakar fuktrelaterade skador i angränsande konstruktioner. Då skorstenen inte längre används kontinuerligt bör väderskydd/huv monteras alt. helt plåta in skorstenen.

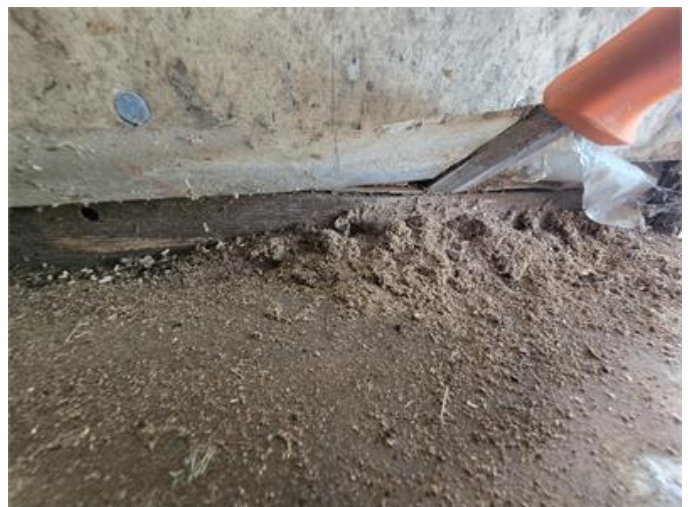
| Besiktningresultat | | | | | |
|---|---|---|---|---|---|
| Invändigt | | | X | | Rötskadad syll noteras. Fuktskada i tak. |

Garage: Rötskadad syll.

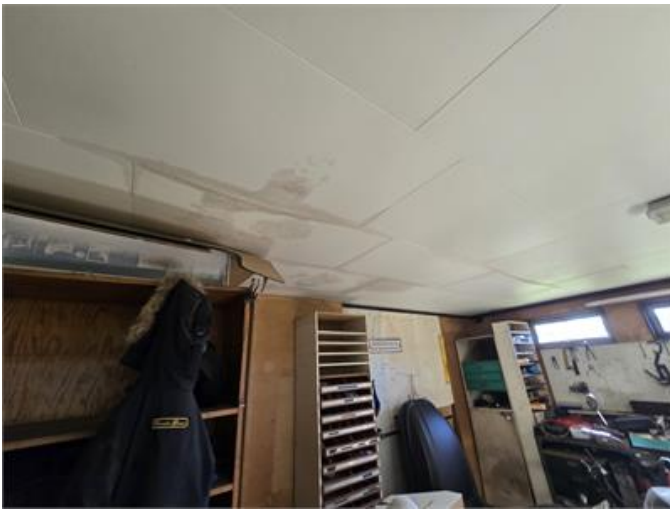
Garage: Fuktskada i innertak.

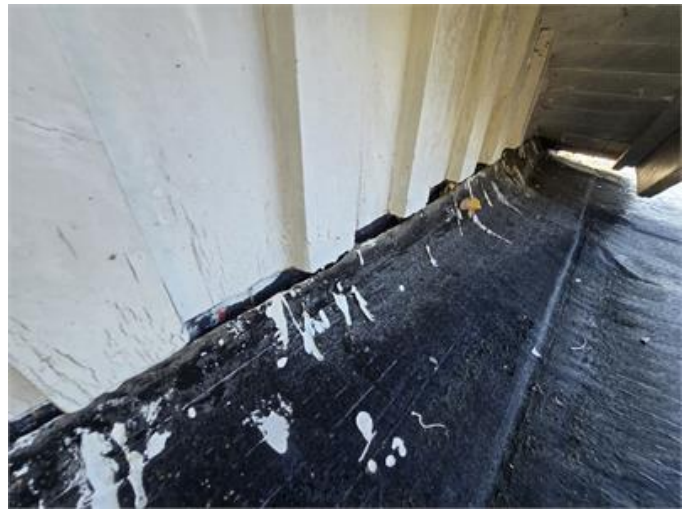
| Besiktningresultat | | | | | |
|---|---|---|---|---|---|
| Utvändigt | | | X | | Yttertaget har okänd ålder och är ojämt, lågpunkter förekommer.<br>Vatten ståendes på tak. Otätheter vid uppvik mot fasad.<br>Panelen och fönster har underhåll/bytessbehov, begynnande rötskador och färgsläpp förekommer. |

Garage: Otätheter noteras vid uppvik mot fasad.

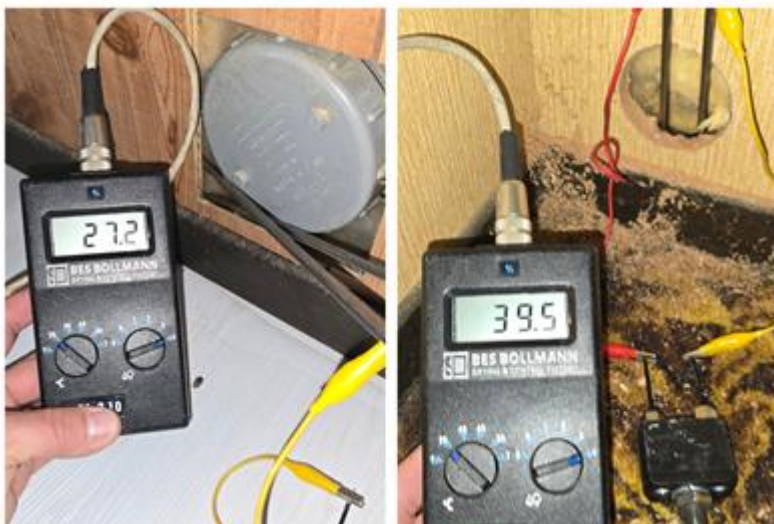
Kontroll av konstruktionen gjordes via stickprovsmässig håltagning i Rum 1 på nedre etage samt i träkonstruktioner i Gillestuga och vid dörr till Pannrum.

Avvikande mikrobiell lukt upplevdes i konstruktionen/utrymmen och fuktvärden över gränsvärdet för mikrobiell tillväxt uppmättes.

Fuktkvoten uppmättes till 18->28%

Risk för mikrobiell tillväxt föreligger vid en fuktkvot på 17% och rötskador >28%.

Vanligen rekommenderas säkerställa det utvändiga fuktskyddets funktion samt ersätta riskkonstruktionerna med fuktsäker lösning tex klinkers eller undertrycksventilerad golvkonstruktion. Organiskt material eller täta ytskikt bör inte finnas i källaren.
