**Fastighetsuppgifter**

Öje 91:1

Lintjárnvägen 9

| Besiktningss företag | OBM Besiktning i Dalarna AB |

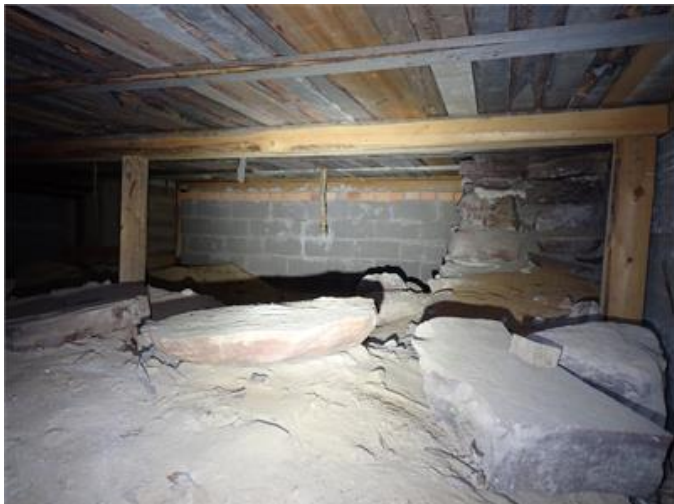
| Besiktningresultat | | | | | |
|---|---|---|---|---|---|
| Krypgrund | | X | | | Grundens utformning betecknas som en riskkonstruktion, se därför kommentar/ riskanalys på nästa sida. |

-En krypgrund är en riskkonstruktion med avseende på fukt- och mikrobiella skador.  
 I grunden noteras bla. följande:  
 -Organiskt material på markytan.  
 -Blindbotten under farstu består av osb-skivor.  
 För att säkert fastställa grundens funktion och golvbjälklagets kondition krävs alltid en fortsatt teknisk undersökning. Se även protokollets näst sista sida Pos. 10.  
 Konstruktionskontroll är utförd, se bilaga.

Vy över delar av krypgrund.

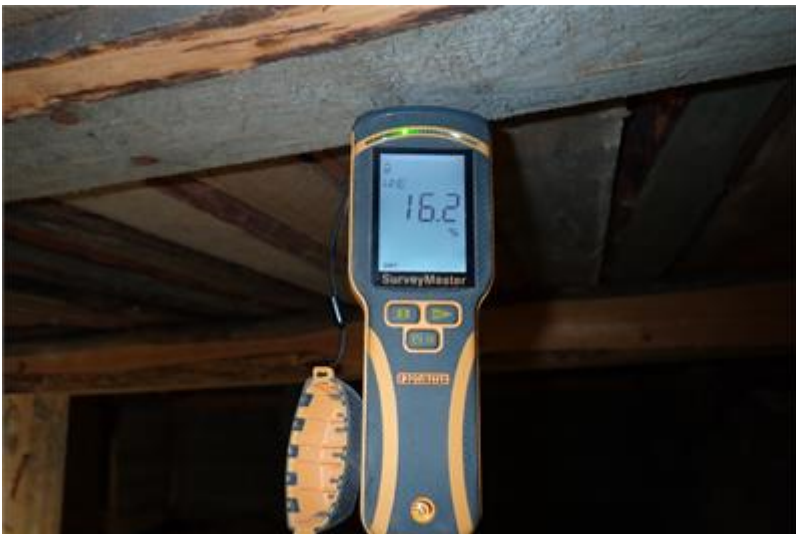
Vid konstruktionskontroll som utfördes via grunden uppmättes fuktvärden strax under kritisk gräns och ingen mikrobiell påväxt kunde noteras på blindbotten.

Fuktkvoten uppmättes till ca 16% (FK) i blindbottenbärare.

Det kritiska gränsvärdet för mikrobiell tillväxt brukar anges till ca 17% fuktkvot (FK).

Notera att stickprovsmässig undersökning är utförd samt att mätvärden normalt sett kan variera över årstiderna. För att säkert fastställa konstruktionens kondition och fuktstatus måste en mer omfattande undersökning utföras.
