# Besiktningsprotokoll

Anticimex Försäkringsbesiktning i samarbete med Fastighetsbyrån

| Fastighetsadress:<br>Norra Bergsvägen 1 | |

| Besiktningsdatum:<br>2026-08-20 | Protokollnummer:<br>69876259 |

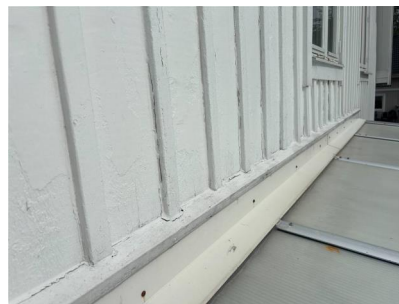
### Utvändigt / Fasad

Fasadpanelen på södra sidan ovan uterummet är i behov av målning/underhåll.

Fasadbeklädnad och träkonstruktioner där målningsbehov finns riskerar att få fukt- och rötskador på grund av sämre vattenavvisande förmåga. För att öka livslängden på fasadbeklädnaden rekommenderas målning och underhåll.

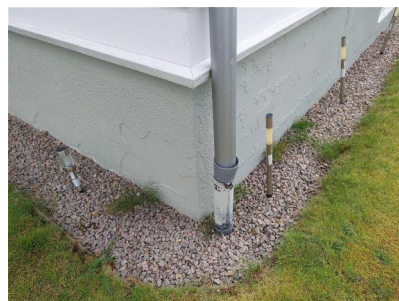
### Utvändigt / Hängrännor / Stuprör

Lövsilar finns inte.

När det saknas lövsilar så finns det risk att det blir stopp i dagvattenledningen.

För att hindra stopp i dagvattenledningar rekommenderas komplettering av lövsilar.

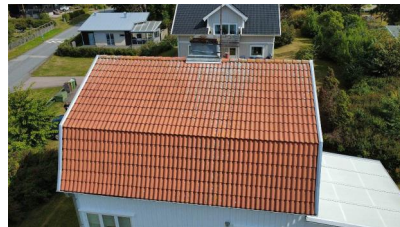
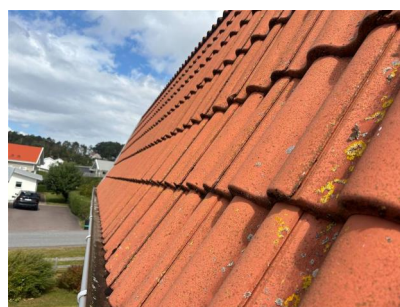
### Utvändigt / Tak

Mindre mosspåväxt finns på takpannor.

Mossa som växer på taket kan leda till att taktäckningen har ett minskat motstånd mot vatteninträngning. Detta i sin tur kan leda till fuktskador på träläkt och takkonstruktionen vilket kan resultera i mikrobiella skador (angrepp av mikroorganismer).

För att öka livslängden på taket rekommenderas att mossan tas bort från takpannorna.

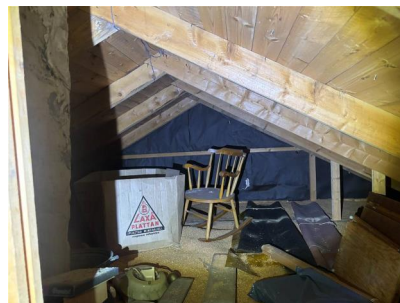
### Utvändigt / Vind

Mindre mikrobiell påväxt finns på underlagstaket.

Detta kan vara ett tecken på att vinden tillförs fukt inifrån bostaden. Observera att besiktning av bostadens ventilationssystem inte har ingått i uppdraget.

För att komma tillrätta med detta kan fuktillförseln inifrån bostaden behöva minskas. Det kan göras genom att ventilationen i bostaden förbättras samt att eventuella otätheter i vindsbjälklaget (tak-/väggvinklar, taklucka med mera) tätas. Läs Anticimex faktablad om uppvärmda vindsutrymmen för tips och råd.

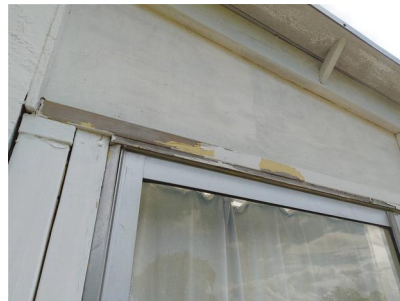
### Utvändigt / Uterum

Uterummet är lokalt i behov av målning/underhåll.

Fasadbeklädnad och träkonstruktioner där målningsbehov finns riskerar att få fukt- och rötskador på grund av sämre vattenavvisande förmåga. För att öka livslängden på fasadbeklädnaden rekommenderas målning och underhåll.

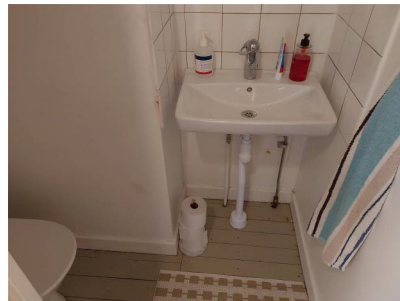
### Entréplan / Toalett

Utrymmet är äldre fukttekniskt (enligt dagens branschregler)

Vid en framtida renovering bör gällande branschregler för utrymmet beaktas.

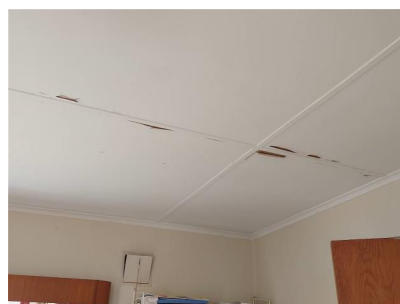
### Entréplan / Sovrum 1

Färgsläpp noteras på innertak.

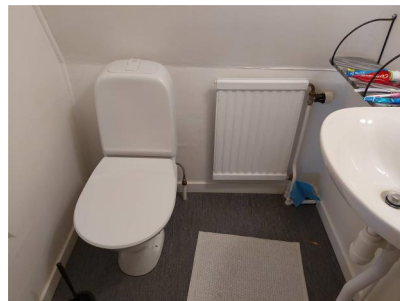
### Övre plan / Toalett

Utrymmet är äldre fukttekniskt (enligt dagens branschregler)

Vid en framtida renovering bör gällande branschregler för utrymmet beaktas.

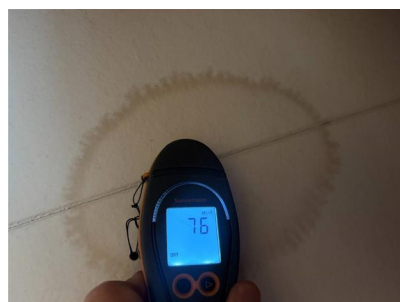
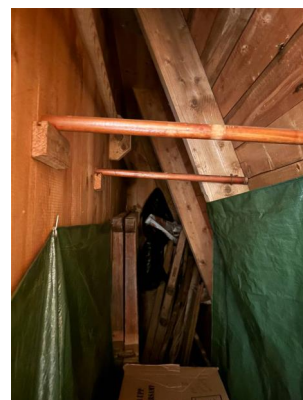
### Övre plan / Sidovind 1-3

Underlagstaket har flera äldre fuktfläckar.

Noterade fuktfläckar uppstod troligtvis innan takomläggningen.

Vid fuktindikering av fläckarna påvisades inga förhöjda värden.

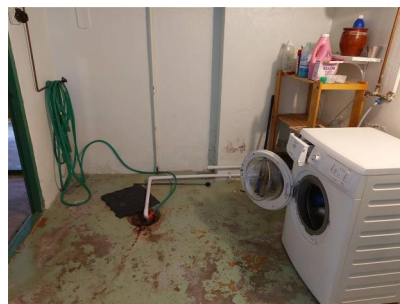
### Källarplan / Tvättstuga/badrum

Utrymmet är äldre fukttekniskt och har en äldre gjutjärnsbrunn.  
(enligt dagens branschregler)

Gjutjärnsbrunnen bör bytas ut vid en framtida renovering då risk finns att den rostar sönder. Det finns risk att dessa golvbrunnar och dess anslutningar rostar sönder med avvikande lukter som följd. Byt golvbrunnar och kontrollera anslutningar vid renovering. Byggtreprenör kan med fördel kontaktas för bedömning av omfattning och prisuppgift för ovan rekommenderade åtgärder.

Vid en framtida renovering bör gällande branschregler för utrymmet beaktas.
