# Besiktningsprotokoll

## Anticimex Överlåtelsebesiktning av småhus - nivå 2

| Fastighetsbeteckning:<br>Kissleberg 1:25 | |

| Besiktningsdatum:<br>2026-05-25 | Protokollnummer:<br>69654730 |

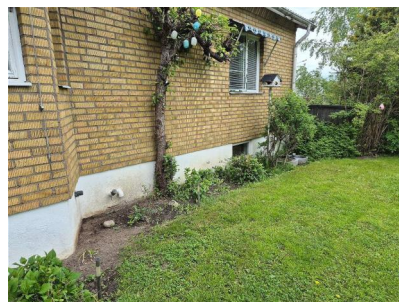
##### Utvändigt / Sockel

Växter finns i anslutning till byggnaden.

När det finns rabatter och växter nära byggnaden finns risk att fukt stannar kvar i väggarna. Detta kan i sin tur orsaka invändiga fuktskador. Växternas rötter kan också skada grundmuren och sätta dräneringsledningen ur funktion.

Området närmast huset rekommenderas att vara fritt från växtlighet.

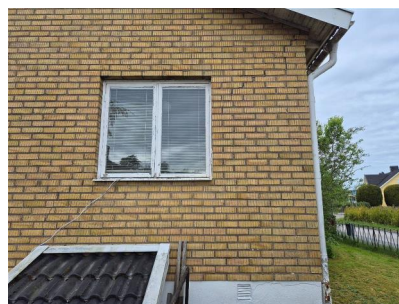
##### Utvändigt / Fasad

Sprickor/stensläpp finns i fasaden.

Vi rekommenderar en fördjupad undersökning för att bedöma orsak och omfattning.

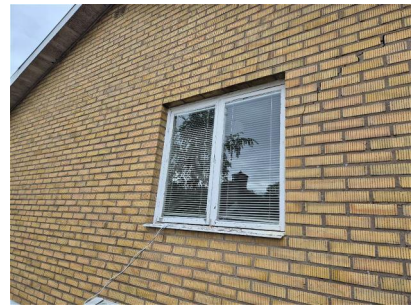
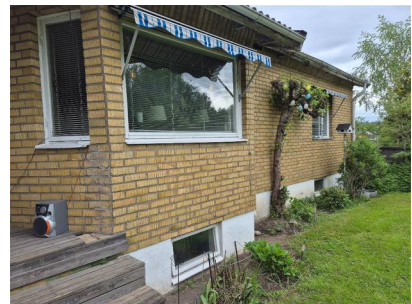
### Utvändigt / Fönster

Färgsläpp/rötskador finns i fönster.

Jag rekommenderar att en fönsterentreprenör kontaktas för bedömning/byte.

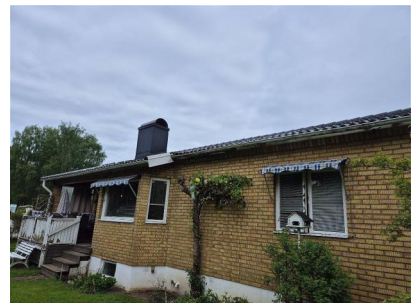
### Utvändigt / Hängrännor / Stuprör

Hängrännor lutar fel.

När hängrännor har en felaktig lutning (bakfall) finns risk att regnvatten svämmar över vilket i sin tur kan leda till fuktskador på fasad och sockel.

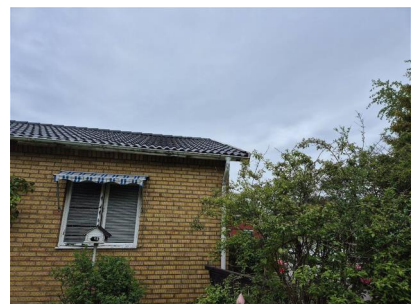
### Utvändigt / Tak

Vindskivor/pannbräda är i behov av byte.  
Taket buktar något.

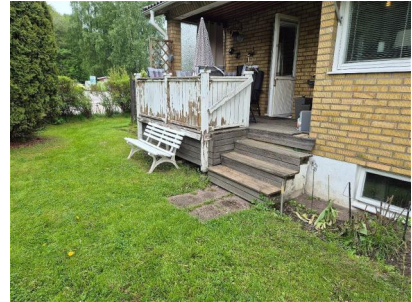
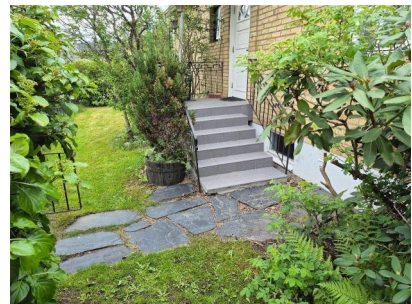
### Utvändigt / Altan/Yttertrappa

Altan/yttertrappa har underhållsbehov/sättningar.

Jag rekommenderar att en entreprenör kontaktas för bedömning/åtgärd.

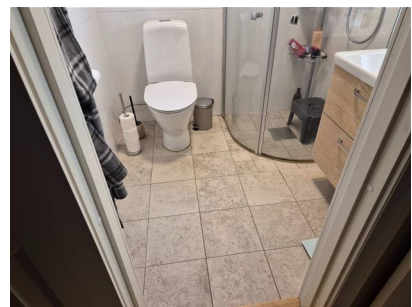
### Entréplan / Dusch/Wc

Golvlutning.

Brister i golvets och/eller tätskiktets lutning medför risk för att vatten tränger in i omkringliggande konstruktioner/utrymmen vilket i sin tur orsakar fuktrelaterade skador. Det medför också ökad risk för att vatten blir stående i golvets lågpunkter, vilket kan orsaka missfärgningar på klinker/fogar samt att "unken" lukt uppstår.

Fuktindikering i utrymmet gav inga förhöjda fuktindikationer.

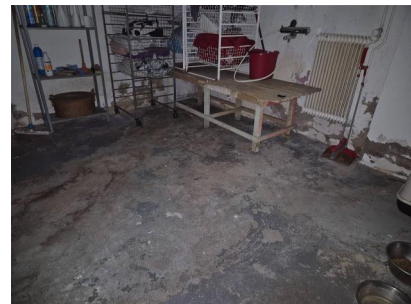
### Källarplan / Allmänt

Puts- och färgsläpp finns på källarväggar.

Puts- och färg som släppt från underlaget invändigt på källarytterväggarna är ett tecken på att källarens utvändiga fuktskydd inte längre fungerar tillfredsställande.

För att åtgärda detta måste källarens utvändiga fuktskydd förbättras. Läs Anticimex faktablad om källare för tips och råd.
