**Fastighetsuppgifter**

Nora 3

Norrkatan 28

Byggnadsbeskrivning  
1 1/2 plan med källare

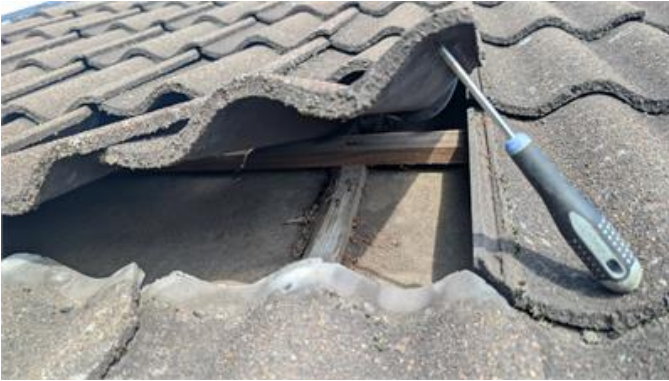
Taket är i original utförande från byggnation, med undantag för att papp och läkt har bytts på större delar av baksidan och vindskivor bytts ut. Takpannornas tekniska livslängd bedöms vara passerad, se även protokollets sida 8, Pos.2. Stickprovskontroll av undertakets av papp och läkt visade inga skador.

Tak: Stickprovskontroll av undertakets av papp och läkt visade inga skador.

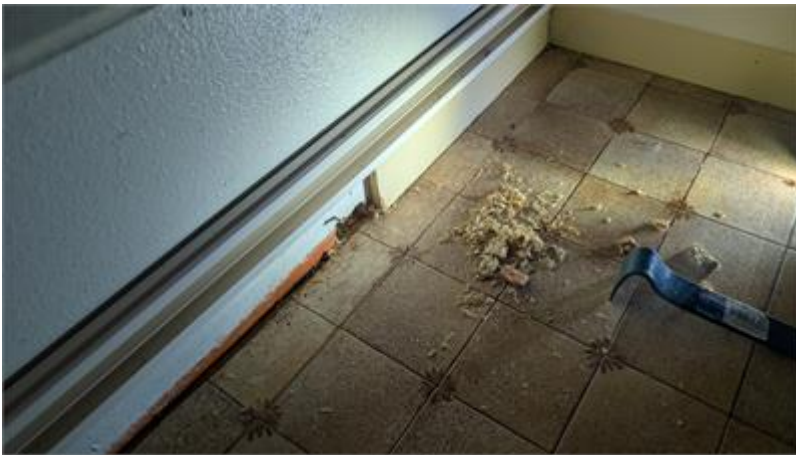
| Byggnadsdel | Källare Allrum |

Stickprovskontroll av utreglad vägg visade en fuktnivå på cirka 18% samt att svag mikrobiell lukt kändes vid golv/vägg vinkel. Det finns en risk att lukten kan letas sig ut i källaren. Det kritiska gränsvärdet för mikrobiell tillväxt brukar anges till ca 16-17% fuktkvot (FK).

Vill man undvika denna risk kan de utreglade väggarna och den flytande golvkonstruktionen tas bort och att utrymmet återställs i liknande utförande som övriga källaren.
