# Besiktningsprotokoll

Anticimex Försäkringsbesiktning i samarbete med Fastighetsbyrån

| Fastighetsadress:<br>Flogstavägen 7M | |

| Besiktningsdatum:<br>2026-09-11 | Protokollnummer:<br>69941652 |

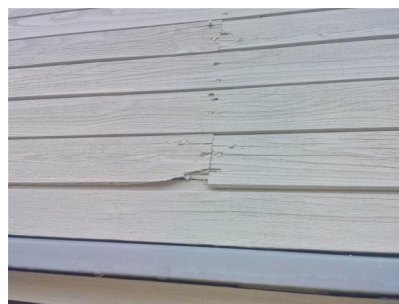
Fasadpanelen är i behov av målning/underhåll.

Fasadbeklädnad och träkonstruktioner där målningsbehov finns riskerar att få fukt- och rötskador på grund av sämre vattenavvisande förmåga. För att öka livslängden på fasadbeklädnaden rekommenderas målning och underhåll.

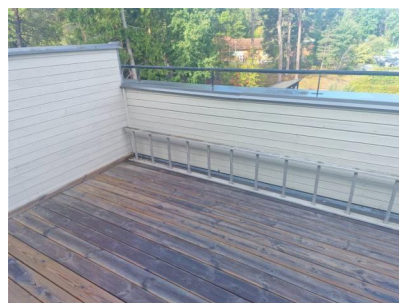
Takpappen under trätrallen har inte kunnat besiktas på grund av det överliggande trallen.

Inget att notera.

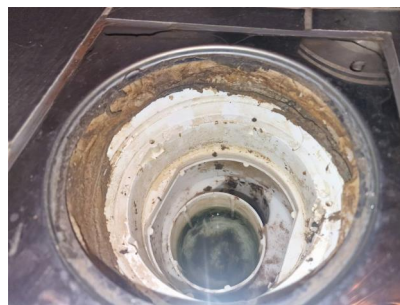
Golvbrunnen är inte besiktningsbar.

För att kunna kontrollera och bedöma golvbrunnen måste den vara tillgänglig från murfix.

Vi rekommenderar en kompletterande besiktning när golvbrunnen är tillgänglig.

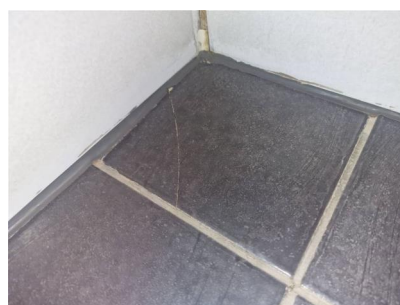
Golvbrunnen är placerad för nära vägg.

Det finns risk att tätskiktet inte har kunnat anslutas på rätt sätt, vilket kan leda till fuktskador.

Spricka noterades lokalt på ytskiktet i duschzon.

Inbyggd spolcistern till toalett saknar skvallerrör.

Utan skvallerrör finns risk att eventuellt läckage inte upptäcks, vilket kan leda till fuktskador i omkringliggande konstruktioner.

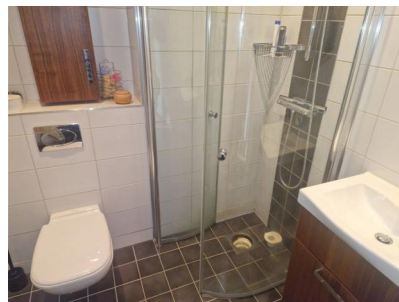
Normala fuktvärden indikerades mot klinker/kakel.

En viss fukt tränger alltid in bakom kakel/klinker via fogarna, detta är helt normalt och innebär inte att tätskiktet/ våtrumsisoleringen under kaklet/klinkern är bristfälligt eller ur funktion.

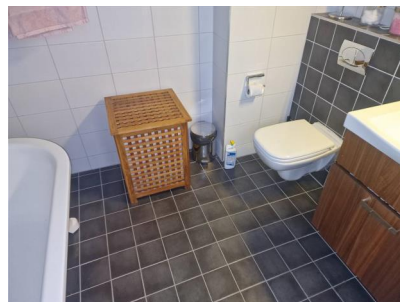
Normala fuktvärden indikerades mot klinker/kakel.

En viss fukt tränger alltid in bakom kakel/klinker via fogarna, detta är helt normalt och innebär inte att tätskiktet/ våtrumsisoleringen under kaklet/klinkern är bristfälligt eller ur funktion.
