# Besiktningsprotokoll

Anticimex Överlåtelsebesiktning av småhus - nivå 1

| Fastighetsadress:<br>Gamla Vägen 18 | |

| Besiktningsdatum:<br>2026-09-14 | Protokollnummer:<br>69942683 |

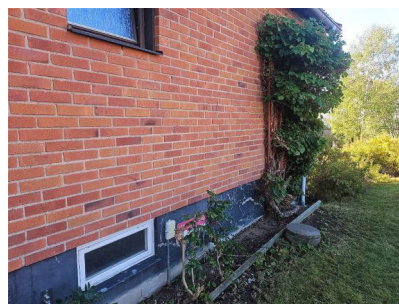
Växter finns i anslutning till byggnaden.

När det finns rabatter och växter nära byggnaden finns risk att fukt stannar kvar i väggarna. Detta kan i sin tur orsaka invändiga fuktskador. Växternas rötter kan också skada grundmuren och sätta dräneringsledningen ur funktion.

Området närmast huset rekommenderas att vara fritt från växtlighet.

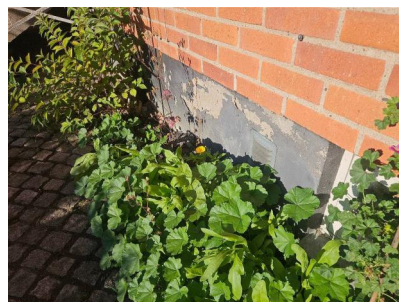
Mindre sprickor, färg, putssläpp finns på sockeln.

Bedöms ej ha lett till bakomliggande skador.

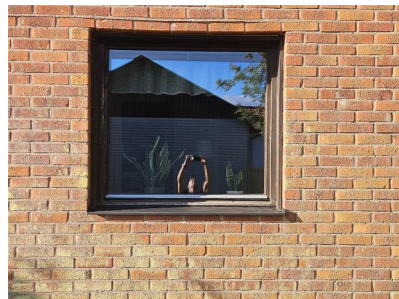
Algpåväxt lokalt på fasaden.

Lokalt mindre sprickor på tegelfasad. Fasaden slokar vid enstaka fönster.

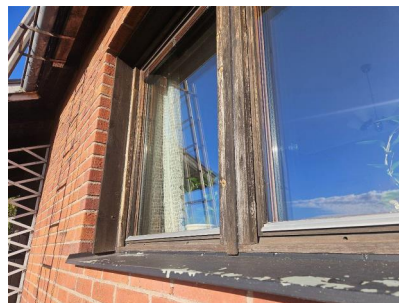
Fönster är i behov av målning/underhåll.

Fönsterbågar och fönsterkarmar där målningsbehov finns riskerar att få fukt- och rötskador på grund av sämre vattenavvisande förmåga.

För att öka livslängden på fönster rekommenderas målning och underhåll.

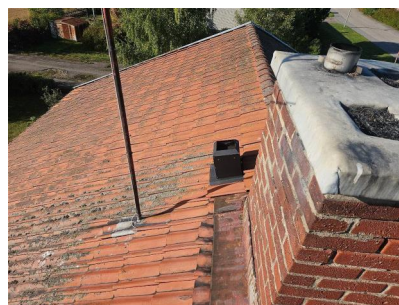
Yttertaket är äldre.  
Vindskivor flagnar.

Takpannor, plåtdetaljer och underlagspapp har enligt vår bedömning en begränsad livslängd. Eftersom husets taktäckning är äldre har det ett minskat motstånd mot vatteninträngning. Detta i sin tur kan leda till fuktskador på träläkt och vidare ner i underliggande konstruktioner.

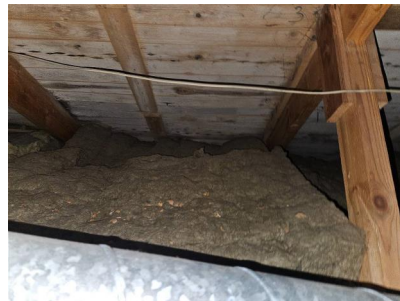
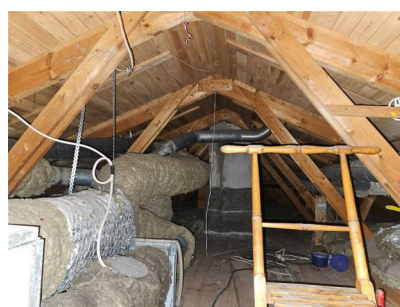
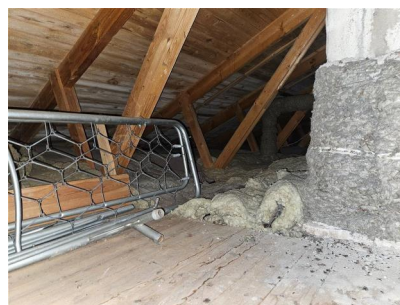
På vindsutrymmet/ underlagstaket finns mikrobiell påväxt vilket till största delen bedöms härledas till inifrån kommande fukt beroende på bristfällig ventilation.

Mikrobiell påväxt på underlagstak som till största delen bedöms bero på inifrån kommande fukt.

Vinden är tilläggsisolerad.

Den upptäckta mikrobiella påväxten på underlagstaket är ett tecken på att vinden har tillförts eller tillförs fukt inifrån bostaden. Observera att besiktning av bostadens ventilationssystem inte har ingått i uppdraget.

Det bör undersökas möjligheten att driftsätta det mekaniska ventilationssystemet på vinden . Detta har enligt uppgift ej varit i drift på många år vilket bedöms till största delen vara orsaken till fuktillskottet till vinden och därmed den mikrobiella påväxten på underlagstaket.

För att komma tillrätta med detta kan fukttillförseln inifrån bostaden behöva minskas. Det kan göras genom att ventilationen i bostaden förbättras samt att eventuella otätheter i vindsbjälklaget (tak-/väggvinklar, taklucka med mera) tätas. Läs Anticimex faktablad om uppvärmda vindsutrymmen för tips och råd.

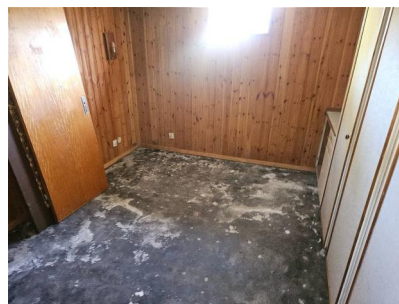
Fuktfläckar lokalt på påreglad yttervägg.

Källargrundmurar med påreglade isolerade ytterväggar.

Befintlig påreglad vägg och eventuella väggsyllar riskerar att drabbas av fuktskador på grund av naturlig fuktpåverkan. Detta i sin tur kan leda till mikrobiella skador (angrepp av mikroorganismer) som kan resultera i att mikrobiell lukt sprids till boendemiljön. Om reglar/syllar är tryckimpregnerade kan även en kemisk lukt förekomma.

I källaren förekommer påreglade väggkonstruktioner av trämaterial . Dessa kan med fördelas rivas ut och ersättas med för källarväggar lämpligare ytsikt typ silikatfärg, puts, eller kakel dikt an mot grundmuren/ betongytterväggen. Detta eftersom dessa ytskikt inte innehåller något organiskt material samt att dom är genomsläppliga för fukt.

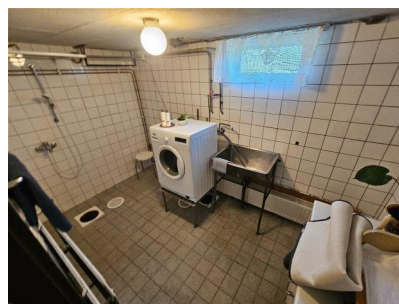
Våtrummet har äldre yt-/tätskikt.  
Kakelplattor har släppt på vägg.

Utrymmet är äldre och har passerat tiden för sin tekniska livslängd.

Renovering av utrymmet rekommenderas. Kontakta en behörig våtrumsentreprenör för en renovering. I samband med renoveringen bör omkringliggande konstruktioner kontrolleras för att upptäcka eventuella följdskador.

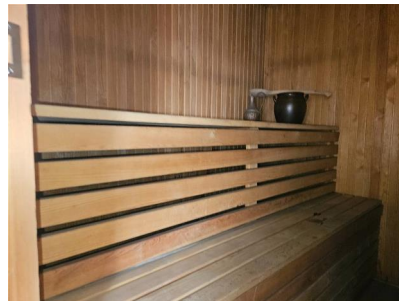
Källargrundmurar med påreglade isolerade ytterväggar.

Befintlig påreglad vägg och eventuella väggsyllar riskerar att drabbas av fuktskador på grund av naturlig fuktpåverkan. Detta i sin tur kan leda till mikrobiella skador (angrepp av mikroorganismer) som kan resultera i att mikrobiell lukt sprids till boendemiljön. Om reglar/syllar är tryckimpregnerade kan även en kemisk lukt förekomma.

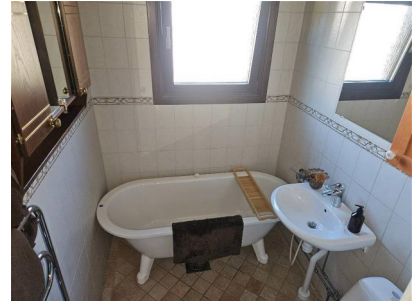
Fönster vid badkaret.

Fuktindikering med relevant resultat kunde inte genomföras eftersom utrymmet ej använts under en längre period.

För att minska risken för fuktskador på fönster och väggkonstruktion rekommenderas att man skyddar fönstret mot vattenbegjutning.

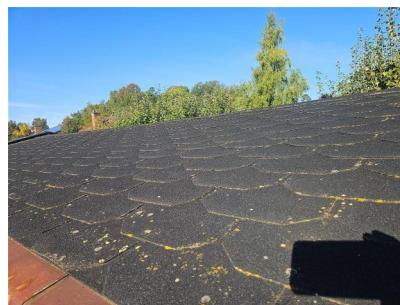
Shingelbeklädningen är äldre.

Eftersom pappen är äldre har det ett minskat motstånd mot vattengenomträngning. Detta i sin tur kan leda till att takkonstruktionen drabbas av fuktskador.

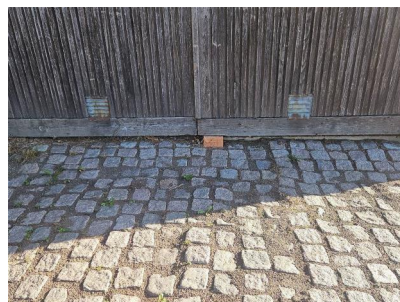
Dörren hänger den är uppstämpad med tegelsten.  
Dörren behöver justeras/ åtgärdas.

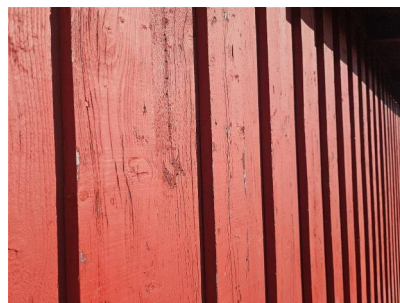
Fasadpanelen, fönster, dörrar, vindskivor är i behov av målning/underhåll.

Fasadbeklädnad och träkonstruktioner där målningsbehov finns riskerar att få fukt- och rötskador på grund av sämre vattenavvisande förmåga. För att öka livslängden på fasadbeklädnaden rekommenderas målning och underhåll.

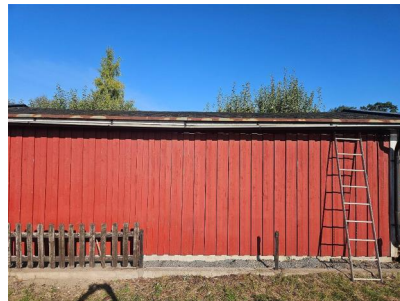
Hängränna i behov av justering.
