**Fastighetsuppgifter**

Horred 1:7

Stationsvägen 4

| Besiktningsdatum | 2023-02-02 |

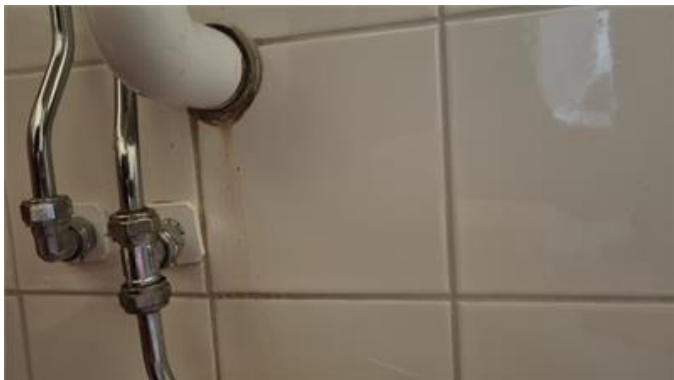
| Besiktningsresultat | | | | | |
|---|---|---|---|---|---|
| | | | X | | Rinnmärken/spår av läckage noteras på vägg under anslutning för avloppsrör handfat. Det rekommenderas att kontakta en fackman för kontroll av orsaken till detta. Vid fuktindikering i området noterades inga avvikande värden, men för att säkerställa att det inte finns följdskador behöver en vidare undersökning utföras. |

Rinnmärken under skarv, avloppsrör, wc entréplan.

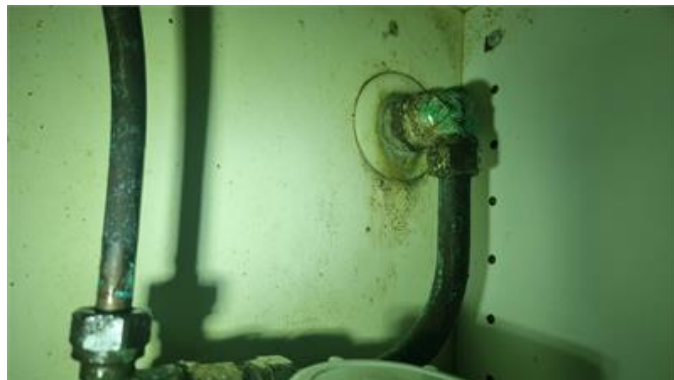
| Besiktningsresultat | | | | | |
|---|---|---|---|---|---|
| Kök | | | X | | Ett misstänkt läckage samt kondensbildning noterades på vattenrör i diskbänksskåpet. Vidare finns inget vattentätt skikt i diskbänksskåpets botten och bottenkivan är fuktpåverkad. Det rekommenderas en vidare undersökning för att fastställa orsaken till, och omfattningen av detta. |

Misstänkt läckage och kondens på vattenrör och kopplingar i diskbänksskåpet.

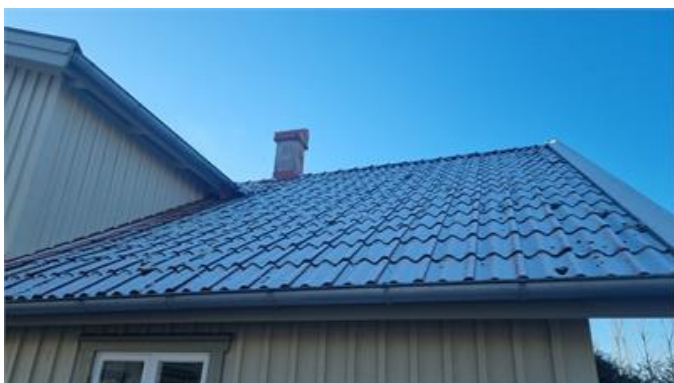
| Besiktningsresultat | | | | | |
|---|---|---|---|---|---|
| Tak | | | | X | Yttertaget var vid tiden för besöket delvis täckt med snö/is och takpannorna fastfrusna. Pga detta har kontroll av yttertaget därför inte utförts. Det rekommenderas en kompletterande besiktning när detta är möjligt. |

Översiktbild, yttertak. Snötäckt/fruset.

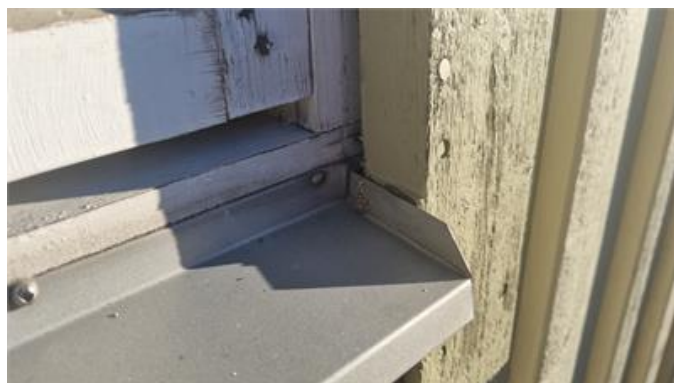
| Besiktningsresultat | | | | | |
|---|---|---|---|---|---|
| Fönster/Dörrar | | | X | | Målnings-/underhållsbehov förekommer. Otätheter noteras runt fönsterblecken och delar av fönster/dörrar saknas tätningslister. Entrédörr hörn glipar en del. Se kommentar/riskanalys. |

När det finns brister i underhållet av fönster, fasader och snickerier finns det en risk att man kan få skador i det organiska materialet vilket kan påverka byggnaden och inomhusmiljön negativt.

Plåtdetaljer skall hindra fukt att tränga in i angränsande konstruktioner. När plåtdetaljerna är otäta/bristfälliga finns det en risk att vatten kan tränga in och orsaka skador som påverkar fastigheten och inomhusmiljön negativt.

Exempelbild, otätheter kring fönsterbleck och målnings/underhållsbehov fönster.
