# Besiktningsprotokoll

Anticimex Försäkringsbesiktning i samarbete med Fastighetsbyrån

| Fastighetsadress:<br>Kvarnbacken 19 | |

| Besiktningsdatum:<br>2026-09-08 | Protokollnummer:<br>69915994 |

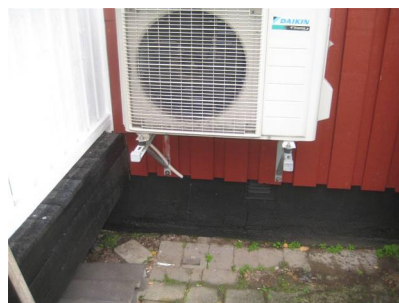
Kondensvatten från luftvärmepumpens utedel leds inte bort från husgrunden.

Detta medför ökad risk för att vatten tränger in i anslutande konstruktioner, vilket i sin tur kan leda till fuktrelaterade skador. Observera att besiktning av byggnadens värmesystem eller värmepumpen inte har ingått i uppdraget.

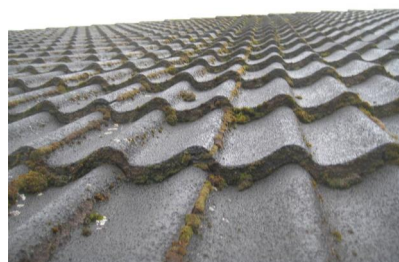
Yttertaket är äldre.

Takpannor, plåtdetaljer och underlagspapp har enligt vår bedömning en begränsad livslängd. Eftersom husets taktäckning är äldre har det ett minskat motstånd mot vatteninträngning. Detta i sin tur kan leda till fuktskador på träläkt och vidare ner i underliggande konstruktioner.

Mindre mosspåväxt finns på takpannor.

Mossa som växer på taket kan leda till att taktäckningen har ett minskat motstånd mot vatteninträngning. Detta i sin tur kan leda till fuktskador på träläkt och takkonstruktionen vilket kan resultera i mikrobiella skador (angrepp av mikroorganismer).

Takpannor med underlagstak av träfiberskivor

Med denna konstruktion är det extra viktigt att takpannorna är hela. Eftersom underlagstaket inte har en papp kan regn och snö som tränger in genom otätheter leda till fuktskador i underliggande konstruktion.

För att öka livslängden på taket rekommenderas att mossan tas bort från takpannorna.

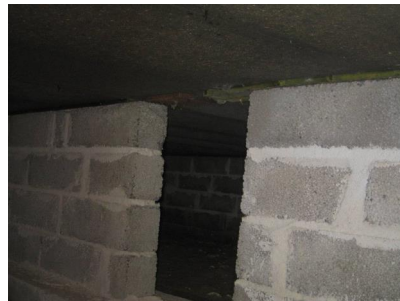
Vid kontroll av krypgrunden uppmättes fuktvärden över kritisk nivå för mikrobiell tillväxt, mikrobiell påväxt samt kemisk lukt upplevdes. Svag lukt noterades även vid inträdet i huset. Träskyddsbehandlat virke finns i grunden

Uteluftsventilerade krypgrunder med bjälklag av organiskt material har ofta fuktskador på grund av naturlig fuktpåverkan. Lukten som känns i krypgrunden kan också spridas till boendemiljön. Fuktkvoten uppmättes till 19,6%.

Det finns risk för mikrobiell tillväxt om den relativa fuktigheten (RF) i den omgivande luften är över 75 %. I furuvirke motsvarar det en fuktkvot (FK) på 17 %.

Vi rekommenderar en fördjupad undersökning för att bedöma orsak och omfattning av detta.

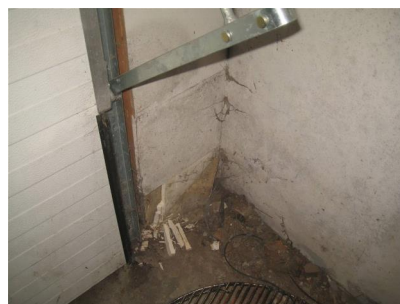
Fuktuppsug runt port och mikrobiell påväxt på väggar, samt mindre röta på utsidan.

Vi rekommenderar en fördjupad undersökning för att bedöma orsak och omfattning av detta.

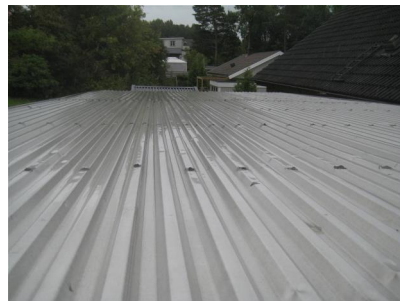
Låglutande plåttak med tvärskarvar har fel taktäckning.

Taktäckningen av plåt är inte anpassad till taklutningen. Risk finns för läckage med fuktskador som följd.

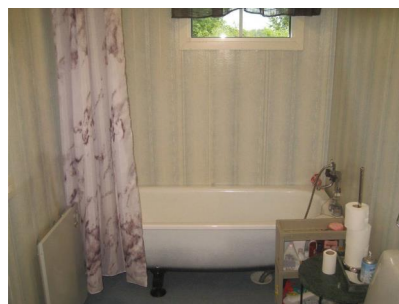
Våutrymmet har äldre yt-/tätskikt.

Eftersom funktionen, som innebär att ytskiktet/tätskiktet ska vara vattentätt, kan vara nedsatt finns en ökad risk att vatten tränger igenom ytskiktet/tätskiktet med vattenskador i omkringliggande konstruktioner som följd.

Fönster är olämpligt placerat.

Fönstrets placering i våutrymmet utgör en risk för fuktskador i fönster- och väggkonstruktionen.

För att minska risken för fuktskador på fönster och väggkonstruktion rekommenderas att man skyddar fönstret mot vattenbegjutning.

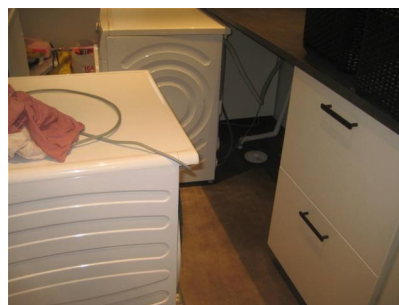
Golvet lutar lokalt dåligt mot brunn.

Det medför också ökad risk för att vatten blir stående i golvet lågpunkter, vilket kan orsaka missfärgningar på mattor samt att "unken" lukt uppstår.

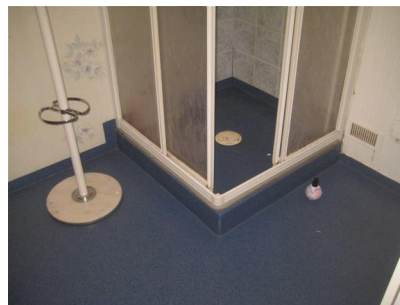
Våtutrymmet har äldre yt-/tätskikt.  
Golvbrunn sitter inte på lägsta punkt i utrymmet.

Eftersom funktionen, som innebär att ytskiktet/tätskiktet ska vara vattentätt, kan vara nedsatt finns en ökad risk att vatten tränger igenom ytskiktet/tätskiktet med vattenskador i omkringliggande konstruktioner som följd.

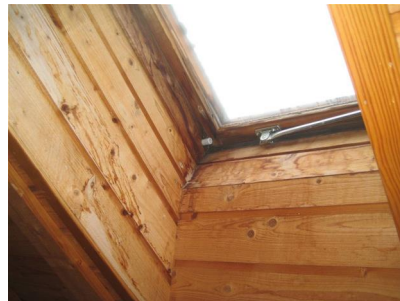
Taket har fuktfläckar.

Fuktfläckar kan bero på olika saker, och kan vara ett tecken på en tidigare eller en pågående fuktläckage, alternativt ett kondensproblem.

Vi rekommenderar en fördjupad undersökning för att bedöma orsak och omfattning.
