# Besiktningsprotokoll

Anticimex Försäkringsbesiktning i samarbete med Fastighetsbyrån

| Fastighetsbeteckning:<br>Björnen 2 | |
| Fastighetsadress:<br>Askgatan 12 | |

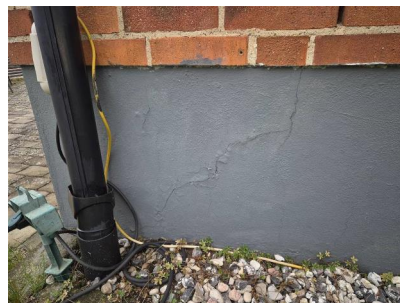
Spricka finns i sockel i borte hörnet mot gatan.

Bedöms ej ha lett till bakomvarande skador.

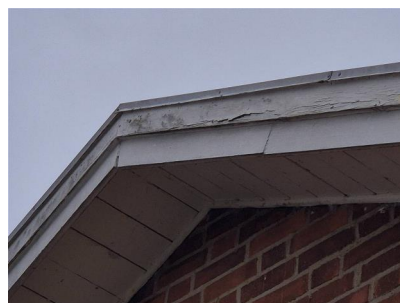
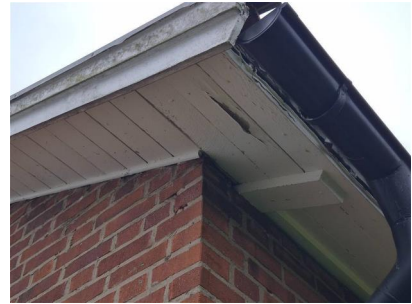
Vindskivor är i behov av målning/underhåll. På framsidan finns större spricka i vindskiva. Denna bräda behöver eventuellt bytas ut.

Mindre färgsläpp noteras på takutsprång.

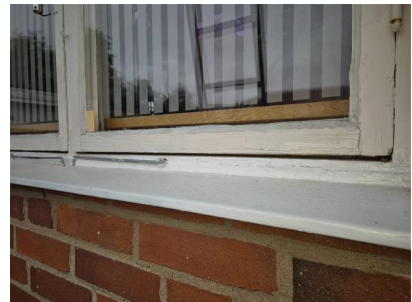
Torrspäckor finns på trädetaljer runt fönster.

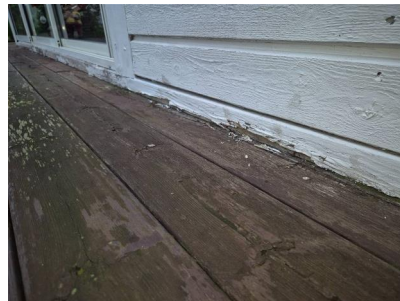
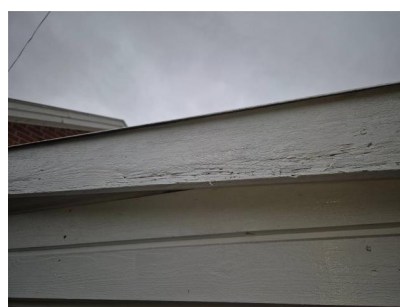
Nedre regel på uterum är i behov av målning/underhåll. Fasadpanelen mot garaget behöver också underhållsmålas.

Mindre rötskada finns i vindskiva. Mot garaget är regel under plåt intill vindskiva rötskadad i ände. Rekommenderas att byta skadat material.

Vid riktigt kraftigt regn kan mindre mängd vatten tränga in mot fasaden enligt uppgift.

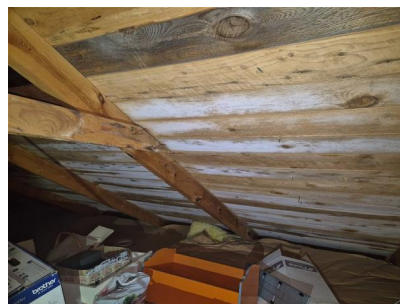
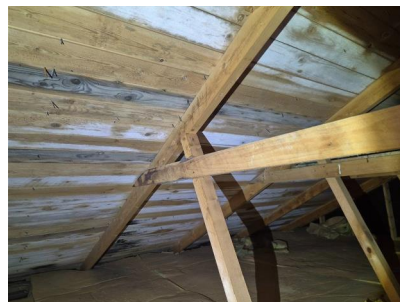
Mikrobiell påväxt finns på underlagstaket.

Detta kan vara ett tecken på att vinden tillförs fukt inifrån bostaden. Observera att besiktning av bostadens ventilationssystem inte har ingått i uppdraget.

Vinden är tilläggsisolerad vilket kan vara en bidragande orsak till påväxten.

Vid kontroll av vinden uppmättes fuktvärden under kritisk fuktnivå för mikrobiell tillväxt.

Fuktkvoten i takbjälkar uppmättes till 8 %.

Risk för mikrobiell påväxt föreligger om fuktkvoten överstiger 17%.

För att komma tillrätta med detta kan fukttillförseln inifrån bostaden behöva minskas. Det kan göras genom att ventilationen i bostaden förbättras samt att eventuella otätheter i vindsbjälklaget (tak-/väggvinklar, taklucka med mera) tätas. Läs Anticimex faktablad om uppvärmda vindsutrymmen för tips och råd.

Jag rekommenderar att en hygrometer installeras på vinden för att övervaka temperatur och fuktighet under vinterhalvåret.

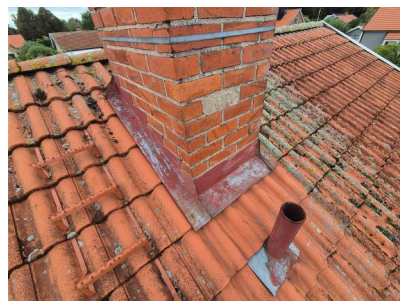
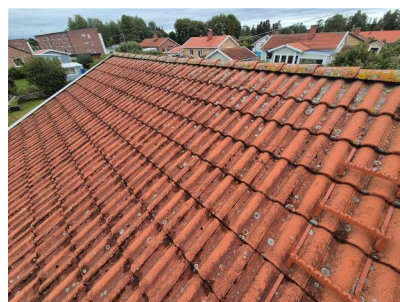
Äldre plåtdetaljer runt skorstenen och vid avluftningen på yttertaket är inte utbytta i samband med takrenoveringen.

Detta kan leda till fuktskador i bakomliggande konstruktioner.

- Nockbandstättning finns inte.
- Mossa finns på takpannor. Främst mot framsidan, rekommenderas att tvättas bort.

Kontakta en plåtslagare för kontroll och åtgärd.

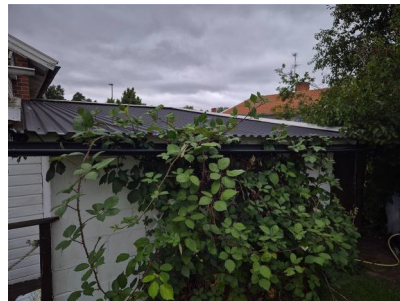
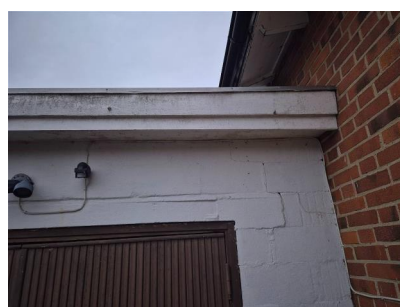
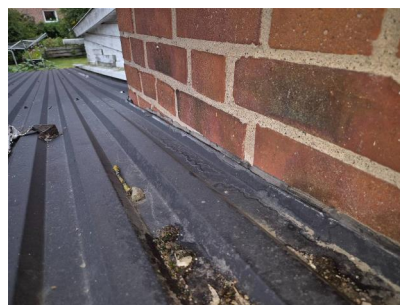
Hängränna på baksidan är bristfälligt förankrad, den leds förbi garage. Stuprör finns inte.

- Växter mot garaget på bakre gavel rekommenderas att tas bort.
- Genomgående sprickbildning längs murfogar (s.k. trappstegssprickor) noterad på garagets hörn/gavel. Sprickorna följer blockens fogar och bedöms vara kopplade till äldre mark- eller temperaturrelater. Inga tecken på akuta eller pågående rörelser noteras.
- Vindskivor är i behov av underhåll.
- Garagedörrar är i behov av underhåll.
- Tätning mellan plåttak och tegelfasaden har släppt, rekommenderas att täta.

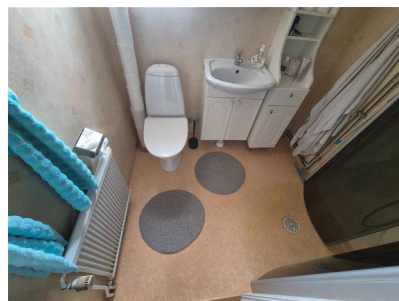
Rör genomföringar finns i golv till element och under handfat.

Rör genomföringar i golv medför en ökad risk för att vatten tränger ner i omkringliggande konstruktioner och orsakar fuktskador.

Vid tiden för renoveringen, ca 2003 var detta enligt gällande branschregler.

Fuktindikering i utrymmet gav inga förhöjda fuktindikationer.

Jag rekommenderar att en paxfläkt installeras för bättre ventilation.

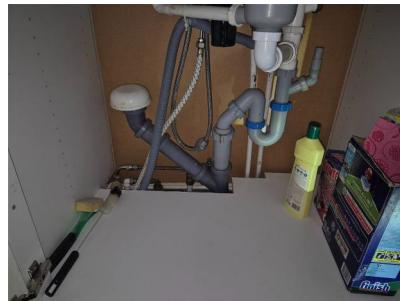
Fuktskydd saknas i diskbänksskåp.

Utan fuktskydd är det svårt att upptäcka läckage från rörledningar. Vatten kan då tränga in i omkringliggande konstruktioner och orsaka fuktskador.

För att upptäcka eventuella läckage, installera ett fuktskydd.

Ett vattenlarm kan med fördel monteras i diskbänksskåpet för att lättare upptäcka eventuella läckage.

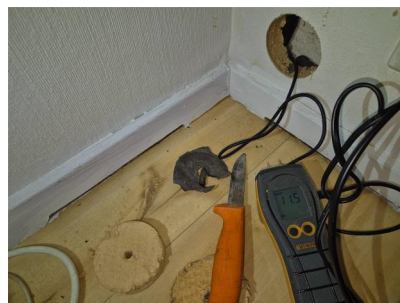
Utvändigt fuktskydd är äldre på borte gavel och under garage.

Eftersom källarens utvändiga fuktskydd (dagvattensystem, dräneringssystem samt källarytterväggarnas utvändiga fuktskydd) är äldre, så kan systemet ha nedsatt funktion. Detta ökar risken för invändiga fuktskador i källaren.

Trädetaljer i kontakt med betonggolv och källarvägg.

Trädetaljer (trösklar, flytande golv i gillestuga och sovrums samt utreglade väggar i gillestuga och sovrums mm) kan via kapillärkraft bli fuktiga vilket kan leda till fuktskador. Vid misstanke om detta bör dessa delar bytas ut.

Vid fuktkontroll av utreglad vägg i sovrums på bakre gavel uppmättes en fuktkvot på 12 % i stående regel.

Risk för mikrobiell påväxt föreligger om fuktkvoten överstiger 17%.

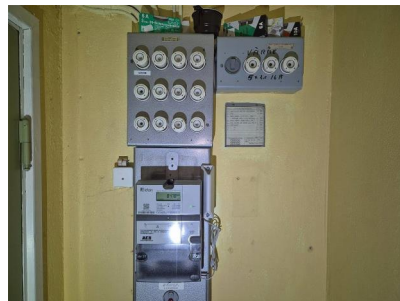
Jordfelsbrytare finns ej.

Det finns inget krav att hus byggda före år 2000 ska ha jordfelsbrytare. Jordfelsbrytaren minskar dock risken för personskador och brand orsakade av elanläggningen.

Kontakta en elektriker för kontroll och åtgärd.

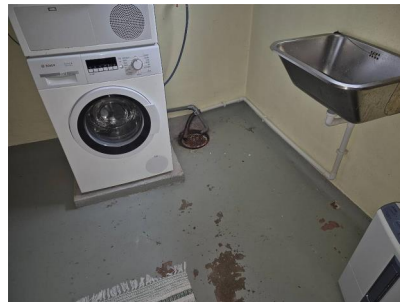
Gjutjärnsbrunnen är rostangripen.

Det finns risk att golvbrunnen rostar sönder med fuktskador som följd.

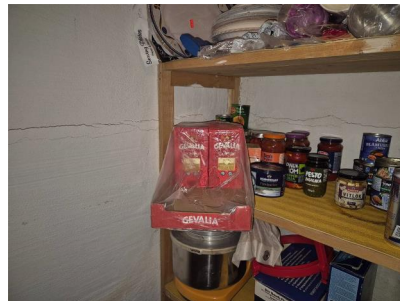
Sättningsspricka finns i yttervägg i hörnet.

Har enligt uppgift sett likadan ut sedan tillträde.
