**Fastighetsuppgifter**

Rönnen 16

Tallåsplan 1

| Uppdragsnummer | A38228 |

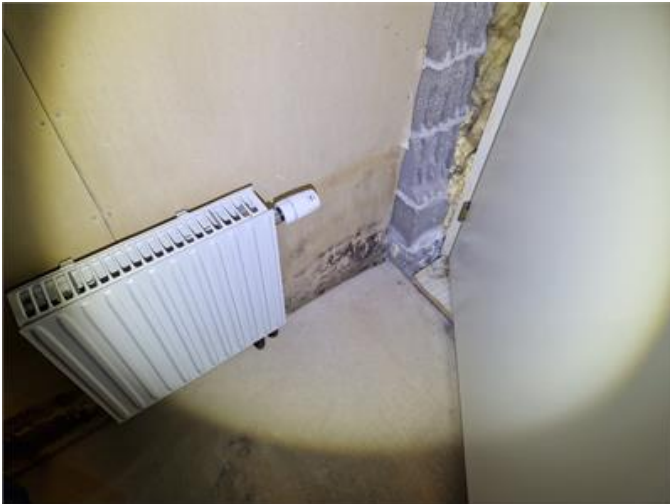
| Besiktningsresultat | | | | | |
|---|---|---|---|---|---|
| Förråd | | | X | | - Missfärgningar/påväxt noterades i nederdel av vägg. Se även bild sid 5.<br>- Fuktindikering visar förhöjda fuktvärden.<br>En vidare undersökning bör utföras för att konstatera orsaken till och omfattningen av de missfärgningar/förhöjd fuktindikering som noterades.<br>(Berg i dagen/i vägg förekommer i utrymmet) |

Källarplan/Förråd:  
Missfärgningar/påväxt noterades i nederdel av vägg.

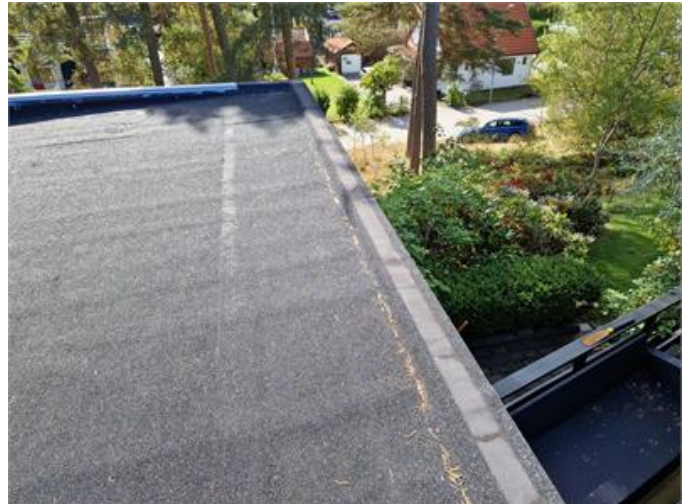
| Besiktningsresultat | | | | | |
|---|---|---|---|---|---|
| Tak | | | X | | - Låglutande tak, se därför info på protokollets näst sista sida pos. 1.<br>- Takpapp har delvis lagts ovanpå kantplåtar.<br>- Delvis dubbla kantplåtar förekommer.<br>- Synliga pappspikar förekommer.<br>- Papp har delvis släppt i skarvar.<br>Kontakt med behörig fackman rekommenderas för kontroll och avgörande om eventuellt åtgärdsbehov. se även bild sid 5. |

Tak:  
Takpapp har delvis lagt ovanpå kantplåtar.

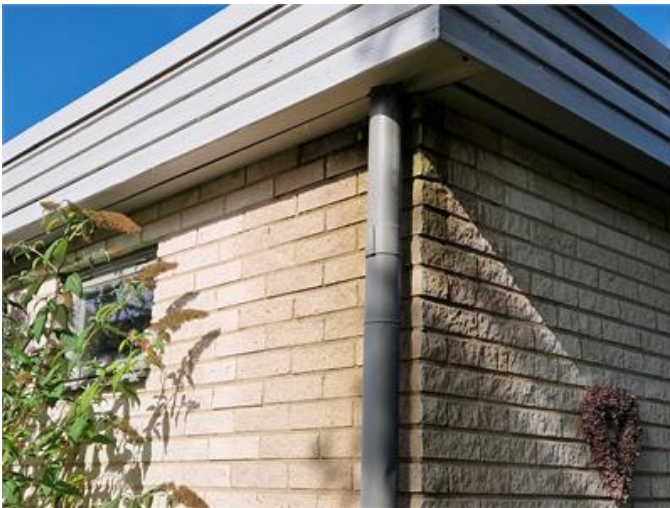
| Besiktningresultat | | | | | |
|---|---|---|---|---|---|
| | | | X | | - Missfärgningar förekommer på tegelfasad och fuktfläckar med förhöjda fuktvärden förekommer på insida garagevägg.<br>- Genomgående sprickor noterades i garagevägg.<br>En vidare undersökning bör utföras för att konstatera orsaken till och omfattningen av detta samt för att fastställa eventuellt åtgärdsbehov. Se även bilder sid 5. |

Garage:  
Missfärgningar förekommer på tegelfasad och fuktfäckar med förhöjda fuktvärden förekommer på insida garagevägg.

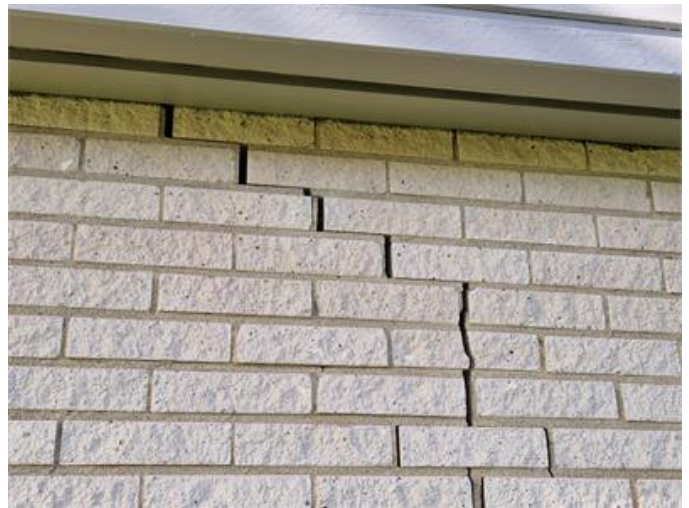
Garage:  
Genomgående sprickor noterades i garagevägg.
