**Fastighetsuppgifter**

Visan 20

Djupdalsvägen 55

| Uppdragsnummer | AB8089 |

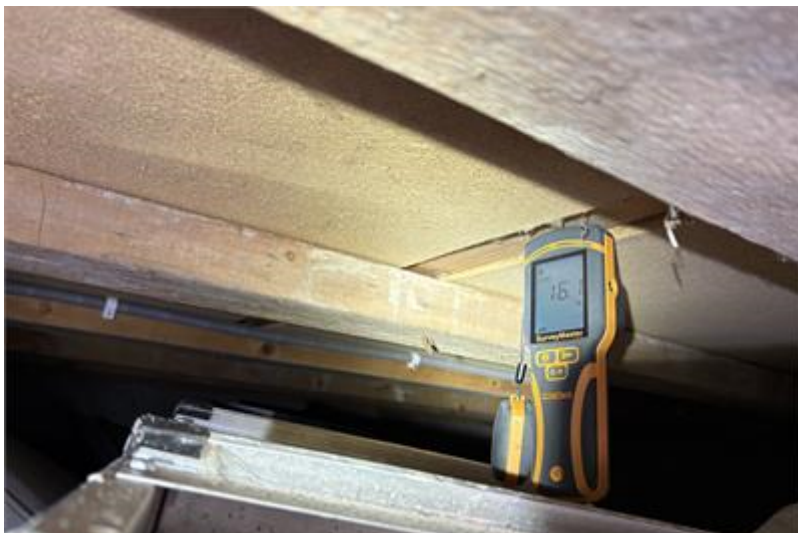
| Konstruktionsuppbyggnad | Isolerat träbjälklag |

Vid fuktmätning i anslutning till luckan uppmättes fuktkvot till ca 16% (FK).  
Det kritiska gränsvärdet för mikrobiell tillväxt brukar anges till ca 15-17% fuktkvot (FK).

Ett generellt råd för krypgrunder brukar vara att mark är avstädad från organsiktigt material, markytan kompletterad med plastfolie, samt installation av avfuktare för att kunna hålla fukthalten i utrymmet under kritisk nivå.
