**Fastighetsuppgifter**

Lertavlan 17

Flottarestigen 32

| Uppdragsnummer | AB8076 |

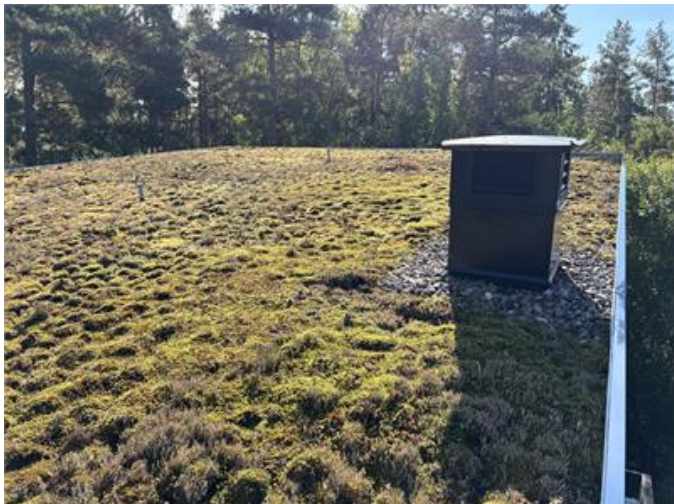
| Besiktningsresultat | | | | | |
|---|---|---|---|---|---|
| Tak | | | | x | Takkonstruktionen under ett s.k. sedumtak är ej möjligt att bedöma, se dock info gällande låglutande tak pos 1. på protokollets näst sista sida.<br>Takduken på sedumtak har en betydligt längre livslängd än en normal asfaltpapapp. |
| | x | | | | Taket är endast kontrollerat via stege (man bör undvika att gå på sedumtak). Ägare upplyste om att det inte varit några kända problem med taken i området. |

Översiktsbild del av tak.

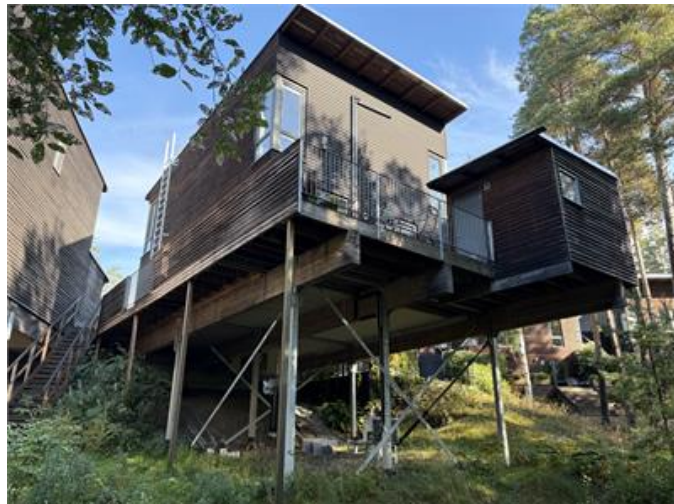
Översiktsbild grundläggning från baksidan.

Huset saknar s.k. konventionell riskkonstruktion och någon riktad håltagning med fuktmätning har därför inte utförts.
