Nobel 3

Biskopsbogatan 51

Byggnadsbeskrivning  
2,5-plans radhus med källare.

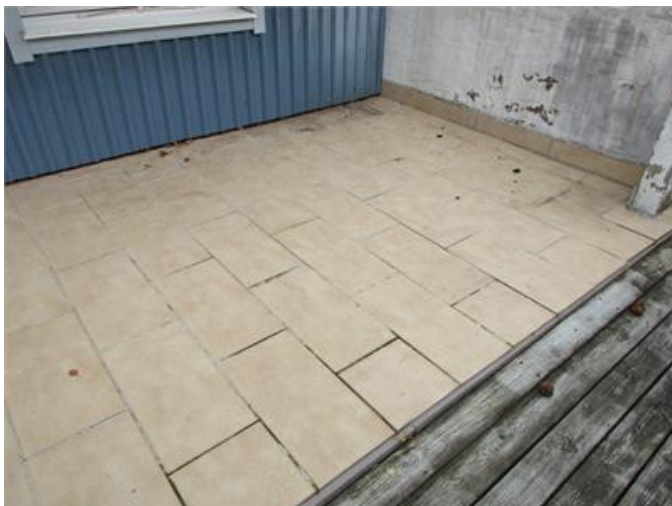
| Besiktningresultat | | | | | |
|---|---|---|---|---|---|
| Sockel | | X | | | Lokala sprickor/putssläpp noterades i putsad sockel/trappa. På baksidan av huset noterades lokala klinkersläpp (bom) i klinkerplattorna på altanen (bild 1). Frostsprängningar finns i taket under altanen (bild 2). Det finns ingen kantlist monterad på ovensidan av Platonmattan som är monterad på sockel, se kommentar/riskanalys. |

**Sockel:** När det är sprickor i sockel, trappa samt klinkersläpp i altan finns det en risk att fukt kan tränga in och orsaka skador som påverkar byggnaden negativt. Om sprickor ökar/växer bör en vidare undersökning göras.

Stenaltan baksida hus

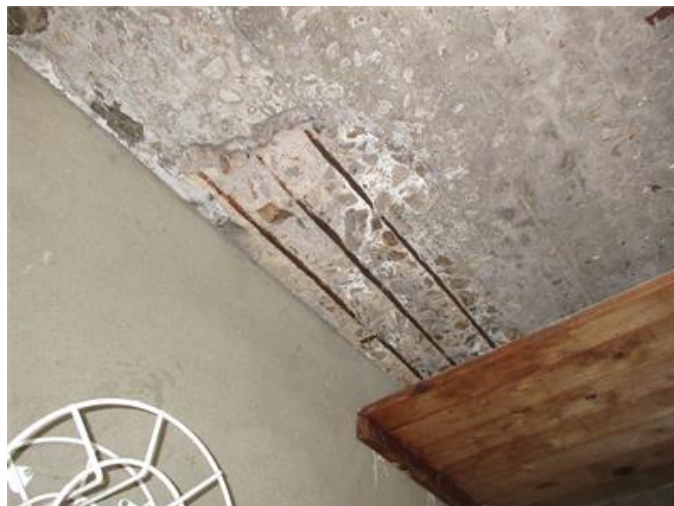
Frostsprängningar i betongtak under stenaltan

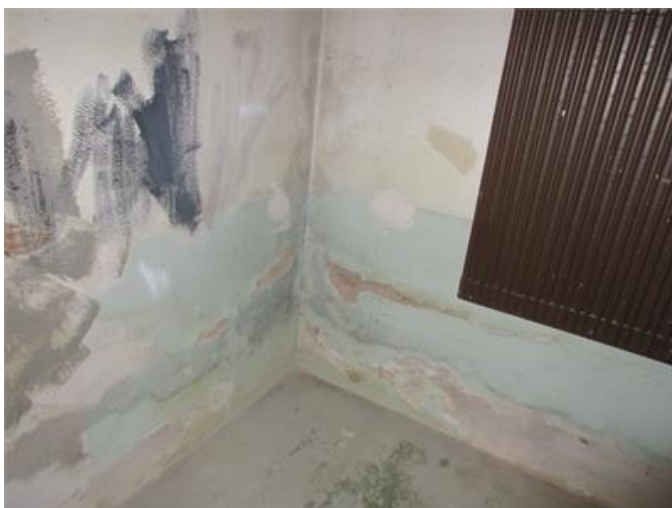
Exempel på putssläpp på väggar i källare

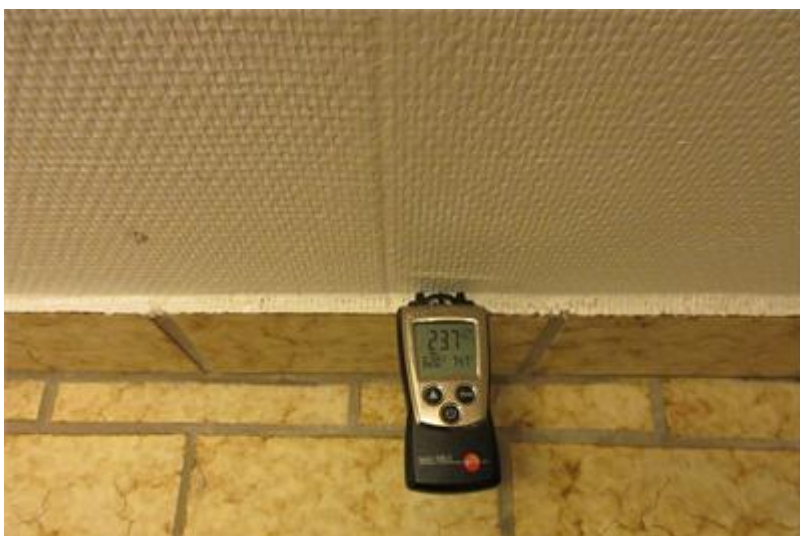
Kritiskt gränsvärde för mikrobiell tillväxt (mögel/bakterier mm) är ca 17 % fuktkvot (FK) i trä och för rötsvampstillväxt ca 28 %.

Två stickprovsnings fuktmätningar utfördes i källaren. Fuktkvoten i utreglad vägg mättes till 23,7 % och trärappa 25 % vilket är över det kritiska gränsvärdet för mikrobiell tillväxt. Vidare noterades lokala puts/färgsläpp på väggar.

Notera att stickprovsmässig undersökning är utförd och förhöjda indikationer konstaterades. För att säkert fastställa källarens kondition och fuktstatus måste en mer omfattande undersökning utföras.
