# Besiktningsprotokoll

Anticimex Överlåtelsebesiktning av småhus - nivå 1

| Fastighetsadress:<br>Getapelsvägen 6 | |

| Besiktningsdatum:<br>2026-09-08 | Protokollnummer:<br>69927277 |

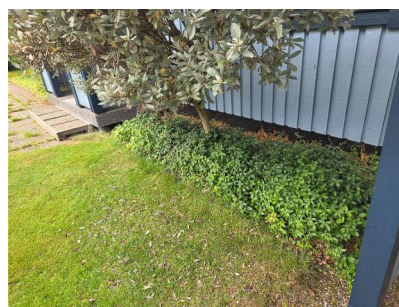
Växter finns i anslutning till byggnaden och kondensvatten från luftvärmepump.  
När det finns rabatter och växter nära byggnaden finns risk att fukt stannar kvar i väggarna. Detta kan i sin tur orsaka invändiga fuktskador. Växternas rötter kan också skada grundmuren och sätta dräneringsledningen ur funktion.  
Området närmast huset rekommenderas att vara fritt från växtlighet.

Kondensvatten från luftvärmepumpens utedel leds inte bort från husgrunden.

Detta medför ökad risk för att vatten tränger in i anslutande konstruktioner, vilket i sin tur kan leda till fuktrelaterade skador. Observera att besiktning av byggnadens värmesystem eller värmepumpen inte har ingått i uppdraget.

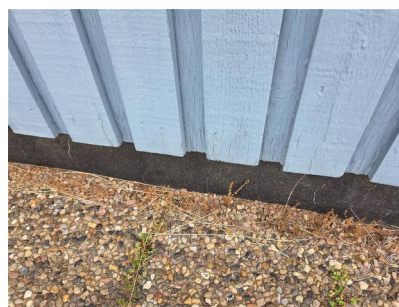
Fasadpanelen är i begynnande behov av målning/underhåll.

Fasadbeklädnad och träkonstruktioner där målningsbehov finns riskerar att få fukt- och rötskador på grund av sämre vattenavvisande förmåga. För att öka livslängden på fasadbeklädnaden rekommenderas målning och underhåll.

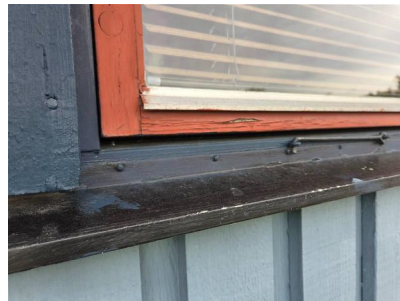
Fönster/dörrar är i begynnande behov av målning/underhåll.

Fönster/dörrar och träkonstruktioner där målningsbehov finns riskerar att få fukt- och rötskador på grund av sämre vattenavvisande förmåga. För att öka livslängden på fasadbeklädnaden rekommenderas målning och underhåll.

Befintliga isolerrutor/fönster är äldre vilket betyder att tätningen mellan fönsterrutorna kan vara sämre. Detta kan leda till att missfärgning/imma kan uppstå mellan glasrutorna.

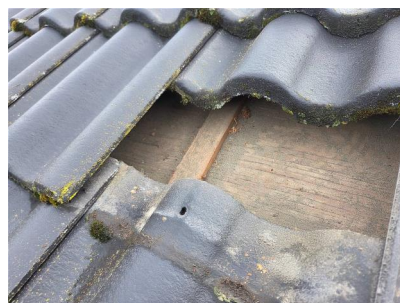
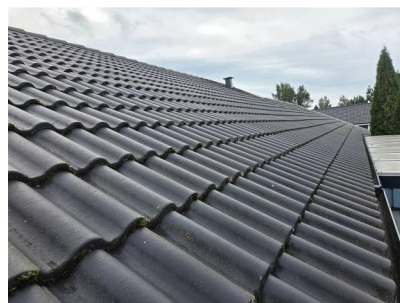
Takpannor med äldre underlagstak av träfiberskivor och tunn läkt.

Med denna konstruktion är det extra viktigt att takpannorna är hela. Eftersom underlagstaket inte har en papp kan regn och snö som tränger in genom otätheter leda till fuktskador i underliggande konstruktion.

Yttertaket är kontrollerat från stege på mark.

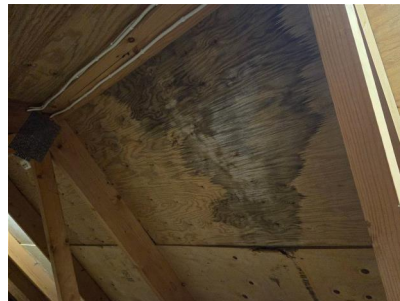
Underlagstaket ha fuktfläckar och bedöms torra och vara orsakade av tidigare taktäckning.

Fuktfläckar kan ritas av i ytterkant som referens för att se om området ökar/växer. Om områden ökar/växer är det viktigt att kontrollera orsaken till och omfattningen av detta.

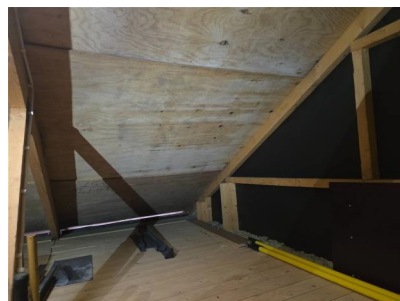
Mikrobiell påväxt/missfärgning finns på underlagstaket på garagebyggnad.

Den upptäckta mikrobiella påväxten på underlagstaket kan vara ett tecken på att vinden tillförs fukt inifrån bostaden och/eller uteluften.

Det rekommenderas att områden med missfärgning hålls under uppsikt så inga förändringar sker.

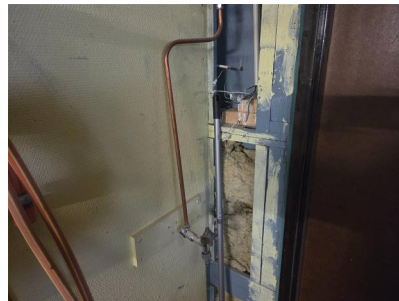
Pågående renovering i vägg intill garageport. Löst sittande vattenledningar och elinstallationer. Kontakta en entreprenör för återställning.
