**Fastighetsuppgifter**

Olsätter 1:14

Annerovägen 10

## Bilder och beskrivningar

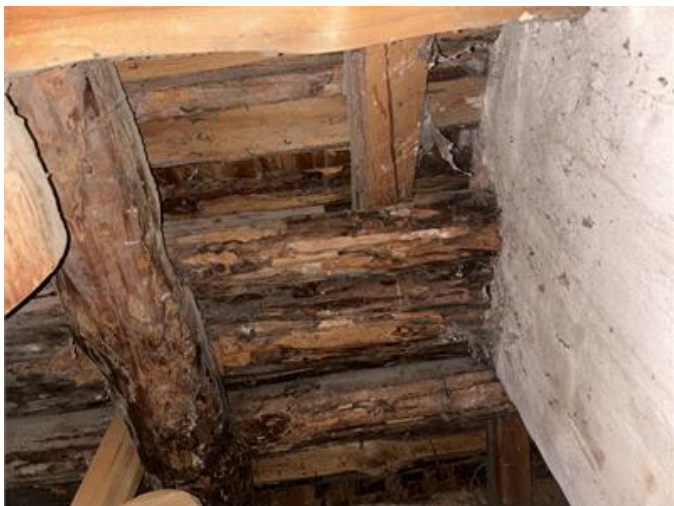
Nockvind

| Besiktningsresultat | | | | | |
|---|---|---|---|---|---|
| <b>Nockvind</b> | | X | | | Äldre fuktfläckar förekommer delvis på underlagstak, vilket bör kontrolleras regelbundet för att fastställa om åtgärdsbehov föreligger. |
| | | X | | | Mikrobiell påväxt förekommer delvis på underlagstakets undersida, vilket bör kontrolleras regelbundet och åtgärdas i erforderlig omfattning om så anses nödvändigt. |
| | | X | | | Vinden besiktigad från lucka. |

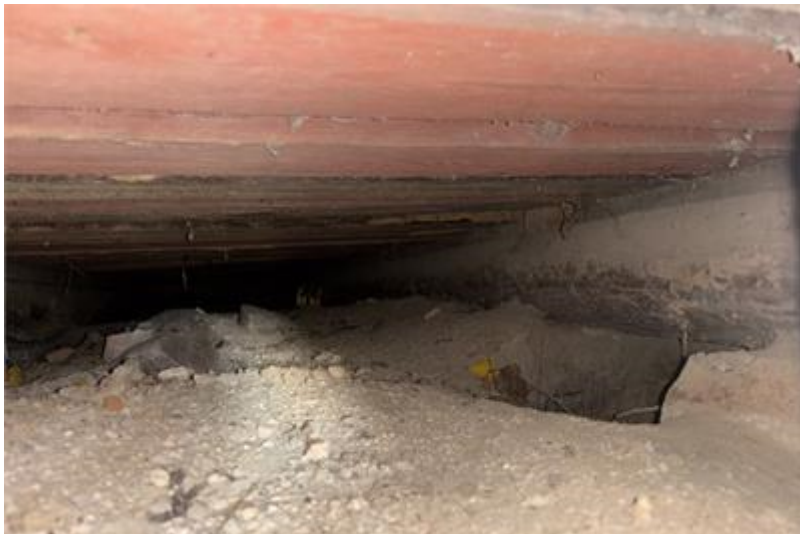
Fuktkvoten i trossbotten uppmättes till mellan 14-21% FK.

Det kritiska gränsvärdet för mikrobiell tillväxt brukar anges till ca 17% fuktkvot (FK).

Uppmätt värde ligger delvis under och delvis över gränsvärdet för mikrobiell påväxt, åtgärder bör därför övervägas. Grunden enbart besiktigad via ventilationslucka.

Notera att stickprovsmässig undersökning är utförd samt att mätvärden normalt sett kan variera över årtiderna. För att säkert fastställa konstruktionens kondition och fuktstatus måste en mer omfattande undersökning utföras. En torpargrund är en riskkonstruktion med avseende på fukt- och mikrobiella skador. För att säkert fastställa grundens funktion och golvbjälklagets kondition krävs alltid en fortsatt teknisk undersökning, se även info på protokollets sista sida Pos. 10.
