**Fastighetsuppgifter**

Myggenäs 1:63

Domherrevägen 6

## Bilaga 1 för kontroll av valda konstruktioner

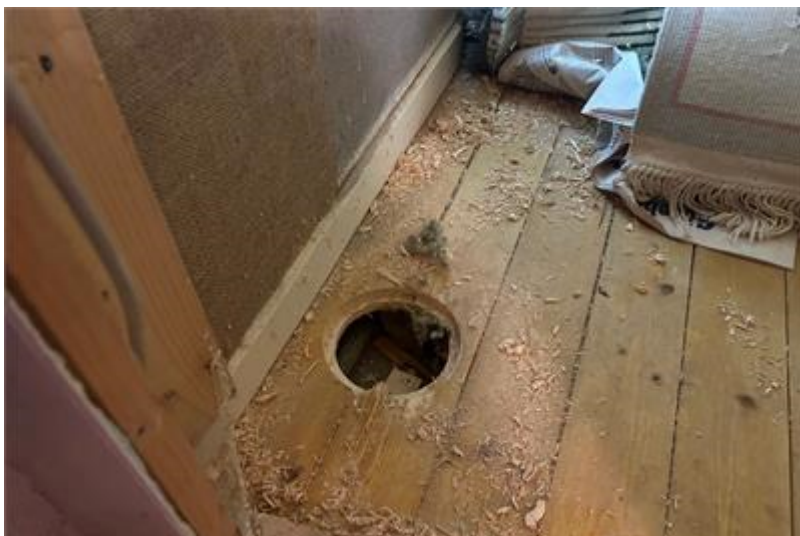
Samtliga provhåtagningar och fuktkvotsmätningar är stickprovskontroller och mätvärden kan variera med årstider mm, gränsen för mikrobiell tillväxt i trä går vid ca 17 % och för rötskador vid ca 28 % fuktkvot. Ett provhål togs upp i den uppreglade golvkonstruktionen i utrymmet under trappan och i en golvregel uppmättes fuktkvoten till ca 19 % och en avvikande lukt upplevdes i källaren.

Vid kontroll av konstruktion noterades fuktkvoter över kritiskt gränsvärde för mikrobiell tillväxt i trä samt avikande lukt, därför rekommenderar vi att denna besiktning kompletteras med en fördjupad teknisk undersökning.
