# Besiktningsprotokoll

Kompletterande besiktning  
Anticimex Försäkringsbesiktning i samarbete med Fastighetsbyrån

| Fastighetsadress:<br>Gamla Landsvägen 93 | |

| Besiktningsdatum:<br>2026-09-14 | Protokollnummer:<br>69927247 |

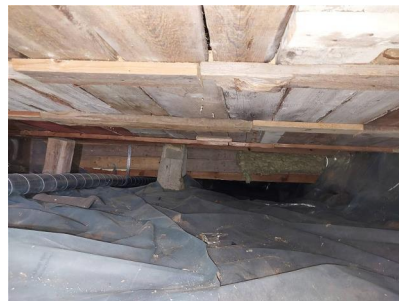
Krypgrundsavfuktare finns installerad i krypgrunden och plast finns på marken. Se vidare notering i ursprungsprotokollet (69762469) gällande krypgrundsavfuktare.

Vid kontroll av åtkomliga delar av konstruktionen i krypgrund uppmättes fuktvärden under kritisk fuktnivå för mikrobiell tillväxt. Ingen avvikande lukt upplevdes, dock finns mindre mikrobiell påväxt på blindbotten.

Fuktkvoten uppmättes till omkring 13 %. Gränsvärdet för mikrobiell tillväxt i gran/furu är satt till ca 17 % fuktkvot.

Mindre organiskt material finns på marken/ovan plasten vilket rekommenderas att rensas bort.

Observera att delar av krypgrunden är besiktad i begränsad omfattning pga låg höjd.
