# Besiktningsprotokoll

| Fastighetsbeteckning:<br>Backäckra 1:21 | |
| Fastighetsadress:<br>Hulta Backåkra 5 | |

| Besiktningsdatum:<br>2023-06-15 | Protokollnummer:<br>67622042 |

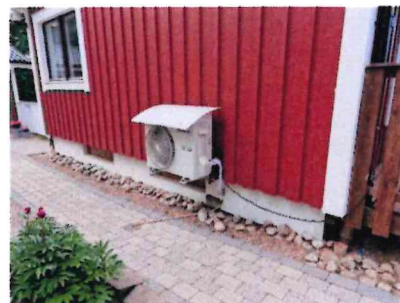
Kondensvatten från luftvärmepumpens utedel leds inte bort från husgrunden.

Detta medför ökad risk för att vatten tränger in i anslutande konstruktioner, vilket i sin tur kan leda till fuktrelaterade skador. Observera att besiktning av byggnadens värmesystem eller värmepumpen inte har ingått i uppdraget.

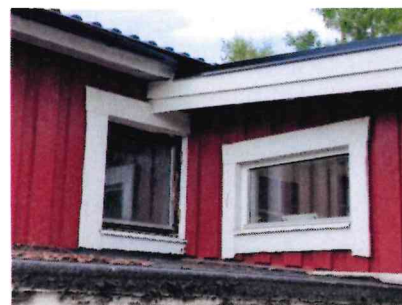
Vissa fönster är i behov av målning och underhåll samt vissa har äldre isolerglas.

Fönsterbågar och fönsterkarmar där målningsbehov finns riskerar att få fukt- och rötskador på grund av sämre vattenavvisande förmåga, medans äldre isolerglas löper risk för att få kondens/missfärgningar mellan glasen.

För att öka livslängden på fönster rekommenderas målning och underhåll.

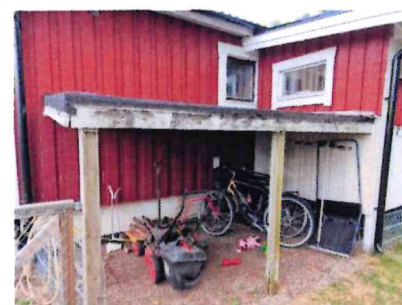
Skärmtaket intill farstun är i sämre skick och bör rivas/tas bort.

I samband med detta för rötskadade brädor bytas ut som noterades vid fasaden, Se "Utvändigt - Fasad"

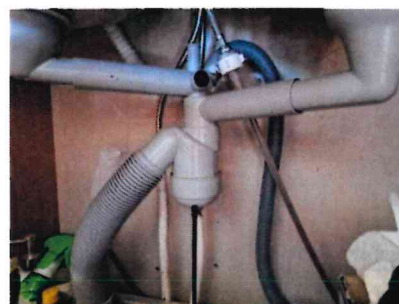
Det finns inget fuktskydd under kyl/frys eller i diskbänkskåpet.

Utan fuktskydd är det svårt att upptäcka läckage från rörledningar. Vatten kan då tränga in i omkringliggande konstruktioner och orsaka fuktskador.

Vidare noterades att diskmaskinens tömningsslang behöver förankras,

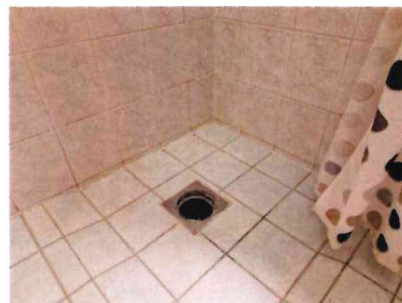
Golvbrunnen är äldre och inte utbytt i samband med renovering samt att den inte har någon tätskiktsanslutning. Vidare noterades att golvfallet har ojämnheter och bakfall.

Även om risken för följdsador på kringliggande konstruktioner bedöms som ringa då kringliggande konstruktioner är byggda med mineraliska/murade material kan detta medför att plattor släpper från underlaget och spricker vid hård belastning, samt att brunnen på risk rostar söder.

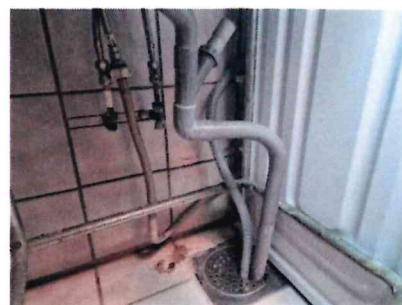
Vissa klinkerplattor har släppt från underlaget samt att det förekommer ett mindre droppläckage på rörkoppling under tvättstället och tvättställsavloppet. Vidare noterades att brunnen är rostangripen.

Sett till att kringliggande konstruktioner är byggda med mineraliska/murade material bedöms detta inte ha lett till följdsador mer än att vissa plattor har släppt från underlaget.

Se till att läckage åtgärdas och vid framtida renovering bör brunnen bytas ut.
