# Besiktningsprotokoll

Anticimex Överlåtelsebesiktning av småhus - nivå 2

| Fastighetsadress:<br>Doktorsvägen 1 | |

| Besiktningsdatum:<br>2026-09-14 | Protokollnummer:<br>69935911 |

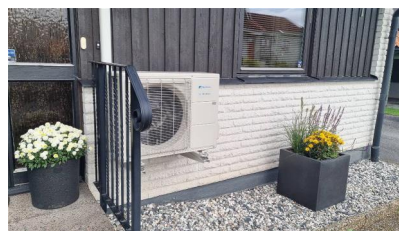
- Kondensvatten från luftvärmepumpens utedel leds inte bort från husgrunden.

Detta medför ökad risk för att vatten tränger in i anslutande konstruktioner, vilket i sin tur kan leda till fuktrelaterade skador. Observera att besiktning av byggnadens värmesystem eller värmepumpen inte har ingått i uppdraget.

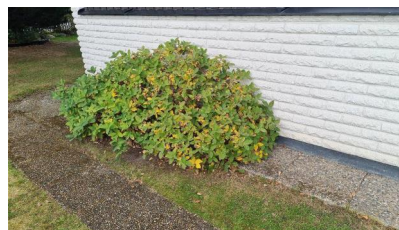
- Enstaka växt finns i anslutning till byggnaden.

När det finns rabatter och växter nära byggnaden finns risk att fukt stannar kvar i väggarna. Detta kan i sin tur orsaka invändiga fuktskador. Växternas rötter kan också skada grundmuren och sätta dräneringsledningen ur funktion.

Området närmast huset rekommenderas att vara fritt från växtlighet.

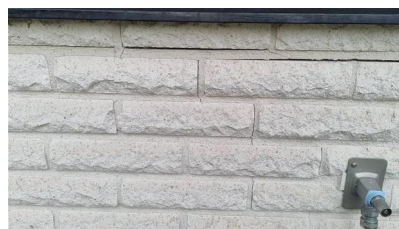
Mindre sprickor förekommer i fasad av kalksandsten.

Dessa bedöms inte ha lett till bakomliggande skador.

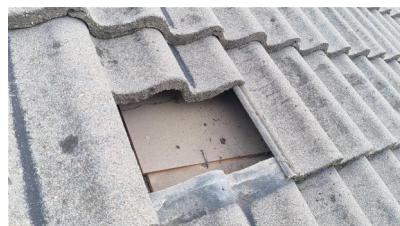
- Takpannor med underlagstak av träfiberskivor. Se även notering på vind. Yttertaket är besiktat från mark, från garagetaket och från takstegen.

Med denna konstruktion är det extra viktigt att takpannorna är hela. Eftersom underlagstaket inte har en papp kan regn och snö som tränger in genom otätheter leda till fuktskador i underliggande konstruktion.

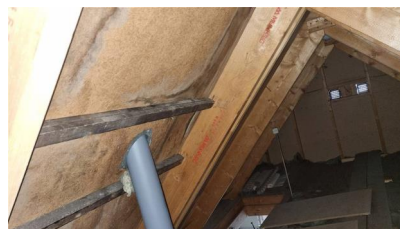
- Pånockvinden noterades det lokala fuktfläckar på underlagstaket och kan bero på olika orsaker och bör kontrolleras eller hållas under uppsikt på förändringar.

Underlagstaket av träfiberskivor (massonit) har lokala fuktfläckar och från utsidan noterades det attnockpannor och nocktätning har hamnat ur sitt läge.

Fuktfläckar kan bero på olika saker, och kan vara ett tecken på en tidigare eller ett pågående läckage.

Jag rekommenderar en fördjupad undersökning för att bedöma orsak och omfattning av detta.

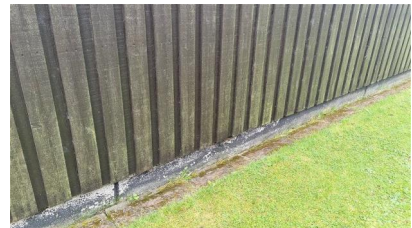
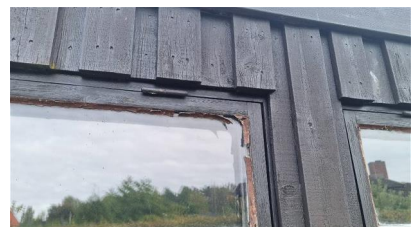
- Fasadpanelen och fönster är i behov av ett mindre målning/underhållsarbete.

Fasadbeklädnad och träkonstruktioner där målningsbehov finns riskerar att få fukt- och rötskador på grund av sämre vattenavvisande förmåga. För att öka livslängden rekommenderas målning och underhåll.

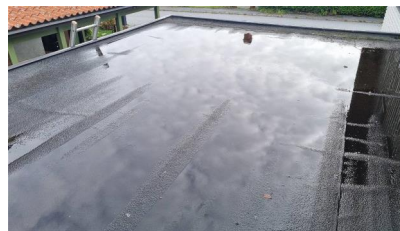
- Takpappen är från äldre (från 2010) och vatten blir ståendes.

Tätskiktet på ett platt/låglutande tak har enligt vår bedömning en begränsad livslängd. Eftersom takpappen är äldre och har vatten ståendes har det ett minskat motstånd mot vattengenomträngning. Detta i sin tur kan leda till att takkonstruktionen drabbas av fuktskador.

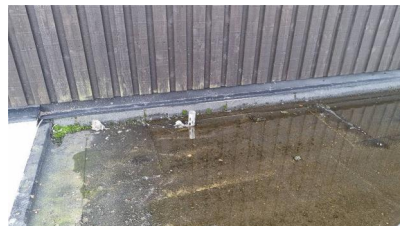
- Inbyggda stuprör.

Eftersom vatten från taket avleds med inbyggda/invändiga stuprör finns en ökad risk för fuktskador i omkringliggande konstruktioner. Vanliga orsaker till fuktskador är läckage i skarvar på stuprör eller igensatta takbrunnar.

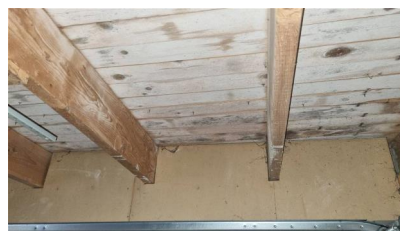
Mikrobiell påväxt finns på underlagstaket.

Detta är ett tecken på en för hög fukttillförsel troligtvis från bilen. Observera att besiktning av garagets ventilation inte har ingått i uppdraget.

För att komma tillrätta med detta kan fukttillförseln behöva minskas. Det kan göras genom att ventilationen i garaget förbättras. Läs Anticimex faktablad om ouppvärmda vindsutrymmen för tips och råd.

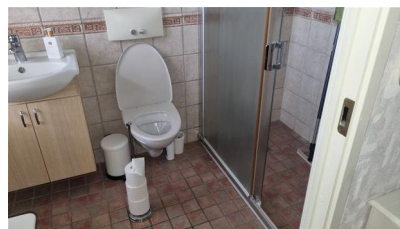
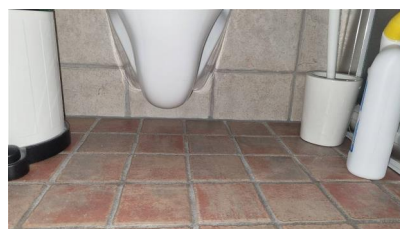
- Inbyggd spolcistern till toalett saknar skvallerrör.

Utan skvallerrör finns risk att eventuellt läckage inte upptäcks, vilket kan leda till fuktskador i omkringliggande konstruktioner.

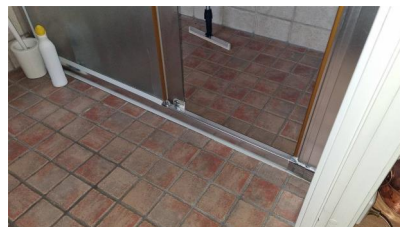
- Duschväggar är tät mot golv.

Detta medför till att vid ett eventuellt läckage utanför duschen att vatten letar sig in i angränsande rum med skador som följd.

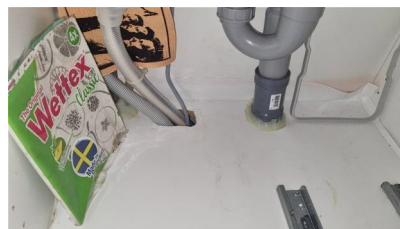
- Fuktskydd i diskbänksskåp är inte tätat runt rörgenomföringar och mindre svällskador finns på bänkskivan runt diskhon.

Detta innebär svårigheter att upptäcka läckage från rörledningar. Vatten kan då tränga in i omkringliggande konstruktioner och orsaka fuktskador.

För att upptäcka eventuella läckage, täta runt rörgenomföringar.

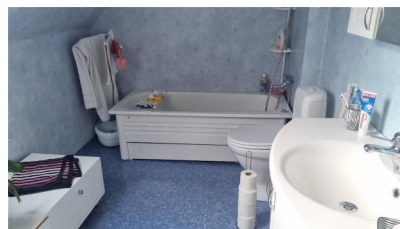
- Våtutrymmet har äldre ytskikt (från 2005).

Eftersom funktionen, som innebär att ytskiktet ska vara vattentätt, kan vara nedsatt finns en ökad risk att vatten tränger igenom ytskiktet/tätskiktet med vattenskador i omkringliggande konstruktioner som följd.
