# Besiktningsprotokoll

Anticimex Försäkringsbesiktning i samarbete med Fastighetsbyrån

| Fastighetsadress:<br>Kvighult 105 | |

| Besiktningsdatum:<br>2026-09-10 | Protokollnummer:<br>69923108 |

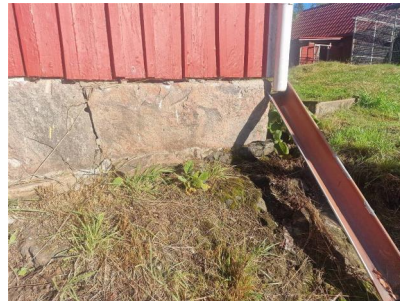
Marken är bitvis underminerad åt öster.  
Delar av marken lutar mot huset.

Det rekommenderas att kontakt tas med fackman för kontroll av orsak och omfattning av de skador/brister som noterats samt bedömning av eventuella åtgärder.

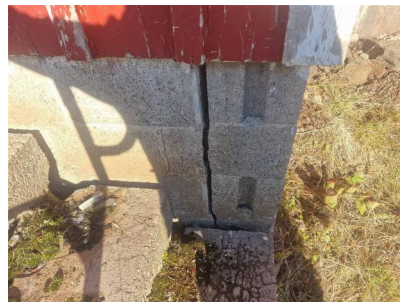
Sättning finns lokalt i sockeln och då främst åt öster.

Hål/otätheter finns lokalt i sockeln.

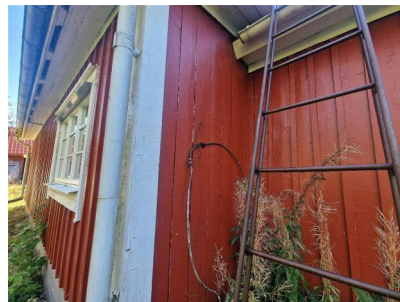
Lockbrädor saknas lokalt åt väster.  
Fasadpanelen har lokala torrspäckor/färgsläpp samt rötskador.  
Bitvis är väggsylen blottlagd.

Bristerna kan leda till fuktrelaterade skador i fasaden samt i bakomliggande konstruktioner.

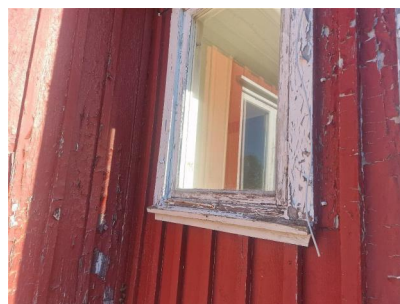
-Flertalet fönster/dörrar är i behov av målning/underhåll.  
Entrédörren saknar tröskelbleck.

Bristerna medför ökad risk för att vatten kan tränga in och orsaka fuktskador i fönster/tröskel samt i omkringliggande konstruktioner.

-Vissa isolerglas är äldre.

Befintliga fönster är äldre vilket betyder att tätningen mellan fönsterrutorna kan vara sämre. Detta kan leda till att missfärgning/imma kan uppstå mellan glasrutorna.

Sprickor noterades lokalt i fönsterglas.

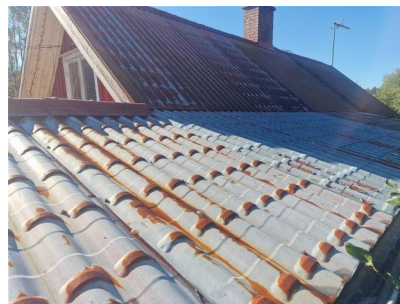
Yttertaket är äldre.  
Takplåten har lokala färgsläpp och rostangrepp.  
Nocktätning finns inte.  
Fotplåt saknas på lågdelen åt öster.

Takpannor, plåtdetaljer och underlagspapp har enligt vår bedömning en begränsad livslängd. Eftersom husets taktäckning är äldre har det ett minskat motstånd mot vatteninträning. Detta i sin tur kan leda till fuktskador på träläkt och vidare ner i underliggande konstruktioner.

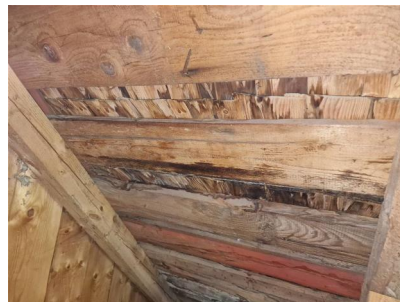
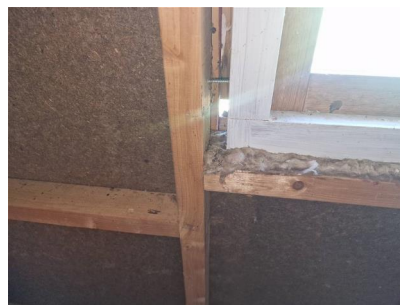
Missfärgningar finns lokalt på underlagstaket.  
Otätheter noterades i fasaden vid fönster åt söder.

Vid fuktindikering mot missfärgningarna noterades inga förhöjda fuktindikationer.

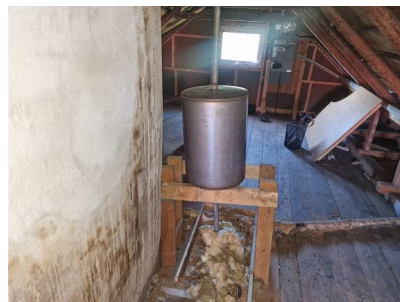
Expansionskärl finns installerad på vind.

Expansionskärlet som är i bruk på vinden är olämpligt placerat då ett läckage kan leda till att vatten rinner ut i omkringliggande konstruktioner med fuktskador som följd.

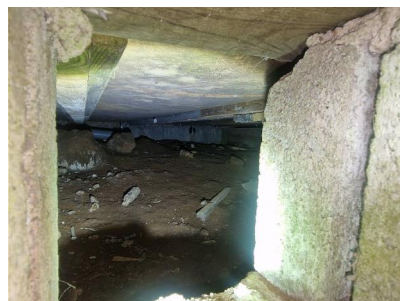
Krypgrund under groventré/tvättstuga har endast besiktigats via ventilhål i sockeln.

En mikrobiell lukt upplevs från utrymmet och mikrobiell påväxt finns på blindbotten. Vid fuktkvotmätning i de träkonstruktioner som gick att nå uppmättes fuktkvoten till mellan 22-25 %.

Det finns risk för mikrobiell tillväxt om den relativa fuktigheten (RF) i luften är över 75 %, vilket i gran- och furuvirke motsvarar en fuktkvot (FK) på ca 17 %.

Det rekommenderas att hela utrymmet görs tillgänglig och att en fördjupad undersökning utförs för att kontrollera orsak till och omfattning av de fukterelaterade skador som noterats samt för att upptäcka andra eventuella skador/brister.

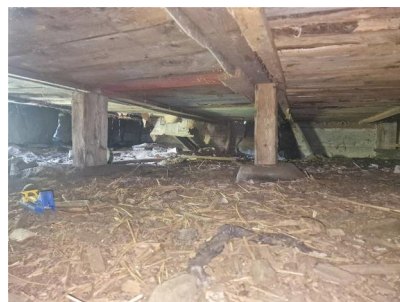
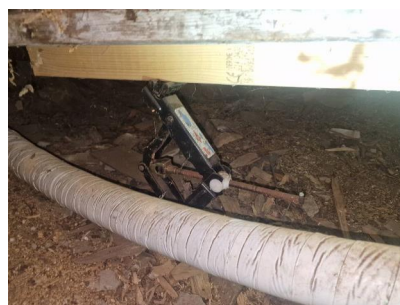
Marken består av sten, jord/grus och det finns rikligt med byggspill/skräp på marken. Grundmurarna är av natursten/betonghålstén och otätheter finns på flera ställen. Blindbotten består av obehandlat virke. Lokalt har bärlina stöttats upp med en donkraft avsedd för bil. Vid stickprovsvis fuktkvotmätning i träkonstruktionerna uppmättes fuktkvoten till mellan 18-21 %.

Det finns risk för mikrobiell tillväxt om den relativa fuktigheten (RF) i luften är över 75 %, vilket i gran- och furuvirke motsvarar en fuktkvot (FK) på ca 17 %.

Uteluftsventilerade krypgrunder med bjälklag av organiskt material har ofta fuktskador på grund av naturlig fuktpåverkan. Detta kan resultera i mikrobiella skador.

Vi rekommenderar en fördjupad undersökning för att bedöma orsak och omfattning av de skador/brister som noterats.

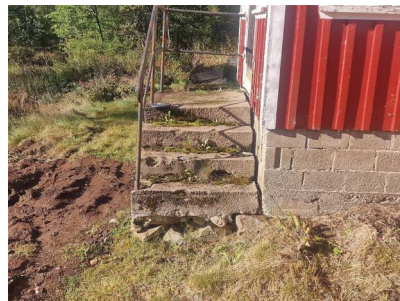
Entrétrappan har satt sig och lutar.

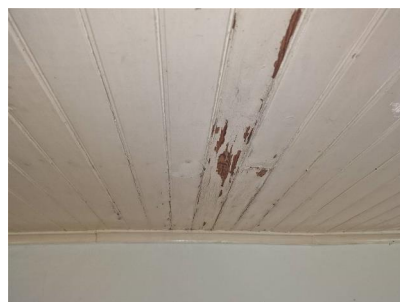
Färgsläpp finns lokalt från innertaket.

Vid fuktindikering mot färgsläppen noterades inga förhöjda fuktindikationer.

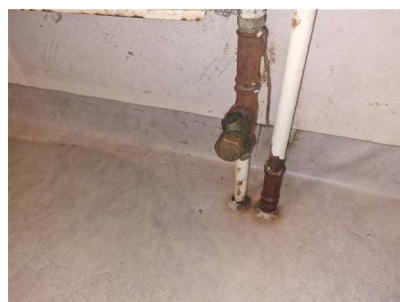
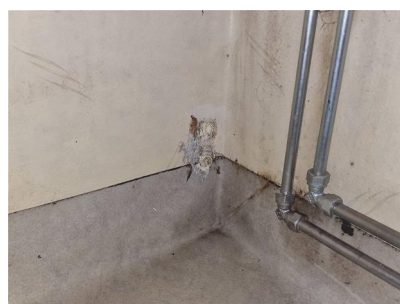
Våutrymmet har äldre yt-/tätskikt.  
Rör genomföringar finns i golvet vilka är otäta.  
Lokala mattsläpp noterades på golv/väggar.  
Tätning av tidigare rör genomföringar finns i duschplatsens vägg.  
Golv utanför duschplatsen saknar avrinning till golvbrunnen på grund av golvklacken.

Eftersom funktionen, som innebär att ytskiktet/tätskiktet ska vara vattentätt, kan vara nedsatt finns en ökad risk att vatten tränger igenom ytskiktet/tätskiktet med vattenskador i omkringliggande konstruktioner som följd.

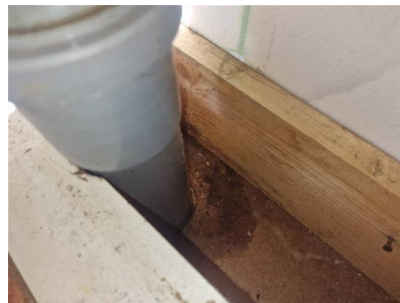
Utrymmet är äldre och har passerat tiden för sin tekniska livslängd.

Uppvik av tätskikt saknas mot passagen.  
Det finns inget tätskikt på golvet under skåpet och missfärgningar noterades vid avloppets genomföring.

Vid fuktindikering mot missfärgningarna noterades förhöjda fuktindikationer.

Kontakta en behörig våtrumsentreprenör för en renovering. I samband med renoveringen bör omkringliggande konstruktioner kontrolleras för att upptäcka eventuella följdskador.

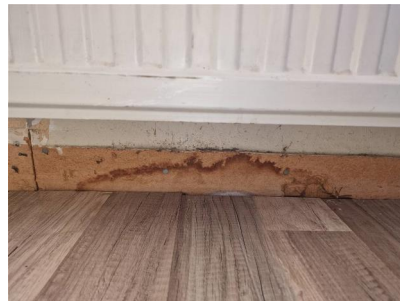
Missfärgningar noterades lokalt på väggen under radiatören.

Vid fuktindikering mot missfärgningarna noterades inga förhöjda fuktindikationer.
