# Besiktningsprotokoll

Anticimex Försäkringsbesiktning i samarbete med Fastighetsbyrån

| Fastighetsadress:<br>Åkersvägen 24 | |

| Besiktningsdatum:<br>2026-09-15 | Protokollnummer:<br>69933333 |

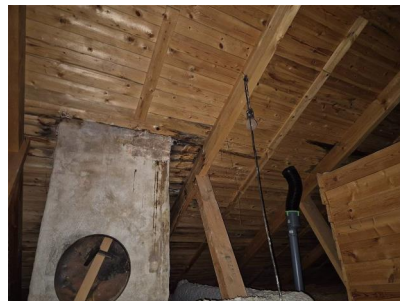
Vid kontroll av vinden har fuktvärden under kritisk fuktnivå för mikrobiell tillväxt uppmätts, dock finns mindre mängd mikrobiell påväxt på underlagstak samt torra fuktfläckar och mindre rötskador.

Det finns risk för mikrobiell tillväxt om den relativa fuktigheten (RF) i den omgivande luften är över 75 %. I furuvirke motsvarar det en fuktkvot (FK) på 17 %.

Fuktkvoten i underlagstak/takbjälkar uppmättes till 8 %.

Den upptäckta mikrobiella påväxten på underlagstaket är ett tecken på att vinden har tillförts eller tillförs fukt inifrån bostaden. Observera att besiktning av bostadens ventilationssystem inte har ingått i uppdraget. Fuktfläckarna och rötskadorna bedöms ha uppkommit innan takomläggningen.

För att komma tillrätta med detta kan fukttillförseln inifrån bostaden behöva minskas. Det kan göras genom att ventilationen i bostaden förbättras samt att eventuella otätheter i vindsbjälklaget (tak-/väggvinklar, taklucka med mera) tätas. Läs Anticimex faktablad om uppvärmda vindsutrymmen för tips och råd.

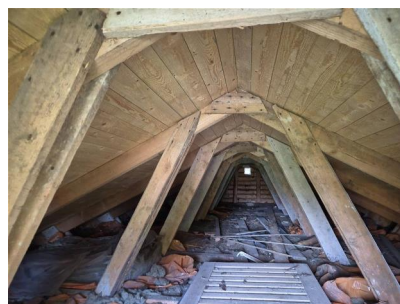
Vid kontroll av vinden uppmättes fuktvärden under kritisk fuktnivå för mikrobiell tillväxt och en normal lukt upplevdes.

Det finns risk för mikrobiell tillväxt om den relativa fuktigheten (RF) i den omgivande luften är över 75 %. I furuvirke motsvarar det en fuktkvot (FK) på 17 %.

Fuktkvoten i underlagstak/takbjälkar uppmättes till 8 %.
