# Besiktningsprotokoll

Anticimex Försäkringsbesiktning i samarbete med Fastighetsbyrån

| Fastighetsadress:<br>Skymningsvägen 74 | |

| Besiktningsdatum:<br>2026-09-11 | Protokollnummer:<br>69940238 |

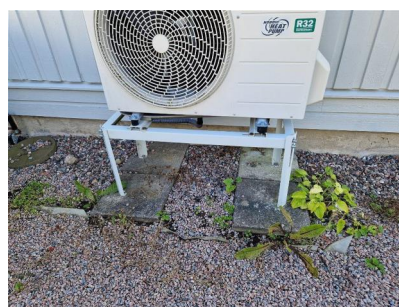
Kondensvatten från luftvärmepumpens utedel leds inte bort från husgrunden.

Detta medför ökad risk för att vatten tränger in i anslutande konstruktioner, vilket i sin tur kan leda till fuktrelaterade skador. Observera att besiktning av byggnadens värmesystem eller värmepumpen inte har ingått i uppdraget.

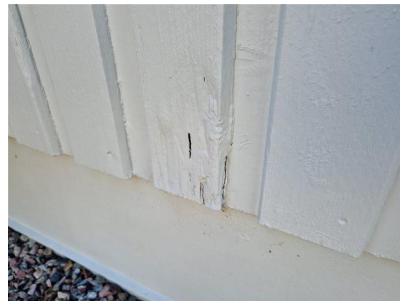
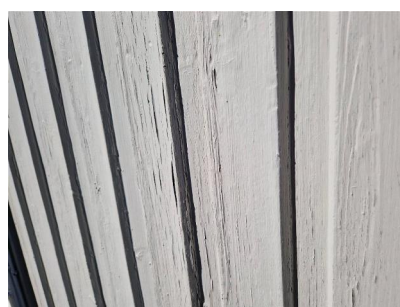
Fasadpanelen har övertalade rötskador lokalt på enstaka ställen och begynnande behov av målning/underhåll förekommer på delar av fasadpanelen.

Framtida underhåll och panelbyte på rötskadade delar rekommenderas.

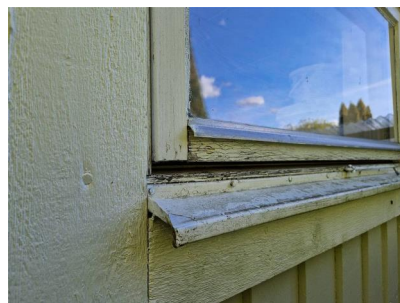
Vissa fönster är i begynnande behov av målning/underhåll.

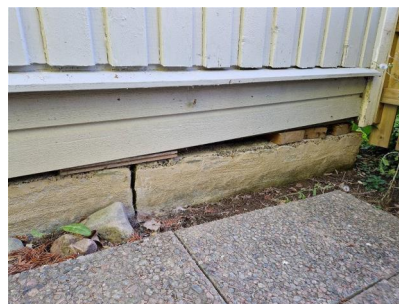
Sättningar noterades på grundkonstruktionen.

Det rekommenderas att ta kontakt med byggherren för kontroll och åtgärd.

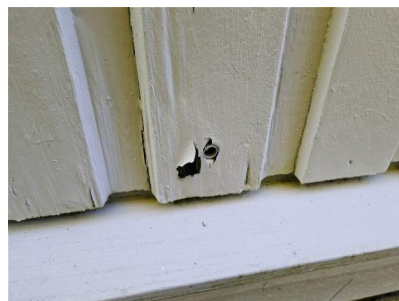
Övermålade äldre rötskador noterades på ytterdörr och fasadpanel.

Framtida underhåll rekommenderas.

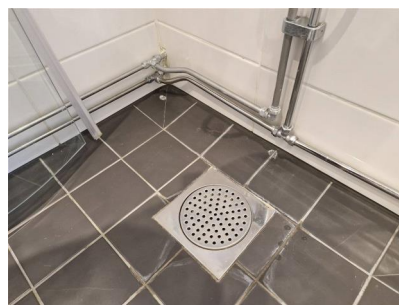
Brister i utförandet noterades.

Det förekommer rörgenomföringar i vägg i våtzon, fönster i våtzon, golvbrunn placerad för nära vägg och är ej utbytt i samband med renovering och klämring samt brunsmanschett saknas.

Detta ökar risken för eventuella fuktskador och utrymmet bedöms ej vara fackmässigt utfört.

Renovering av utrymmet rekommenderas. Kontakta en behörig våtrumsentreprenör för en renovering. I samband med renoveringen bör omkringliggande konstruktioner kontrolleras för att upptäcka eventuella följdskador.
