# Besiktningsprotokoll

Anticimex Försäkringsbesiktning i samarbete med Fastighetsbyrån

| Fastighetsbeteckning:<br>Norra Mossberg 1:58 | |

| Besiktningsdatum:<br>2026-09-14 | Protokollnummer:<br>69919972 |

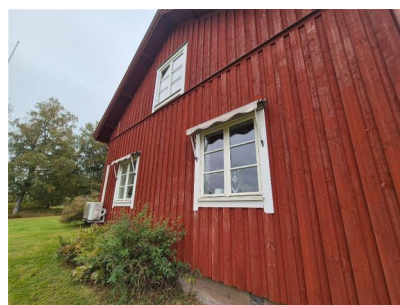
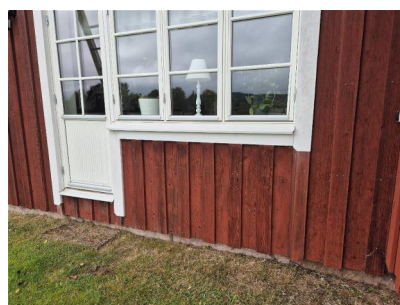
Fasadpanelen är i behov av målning/underhåll, torrsprickor och ej övermålade spikskallar finns.

Fasadbeklädnad och träkonstruktioner där målningsbehov finns riskerar att få fukt- och rötskador på grund av sämre vattenavvisande förmåga. För att öka livslängden på fasadbeklädnaden rekommenderas målning och underhåll.

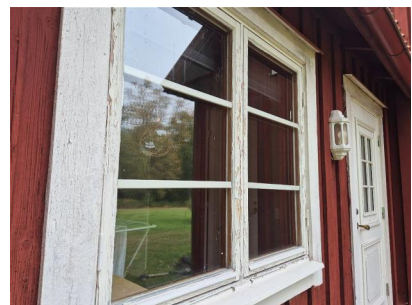
Kitt/-färgsläpp finns från äldre fönster.

Detta medför ökad risk för fuktskador.

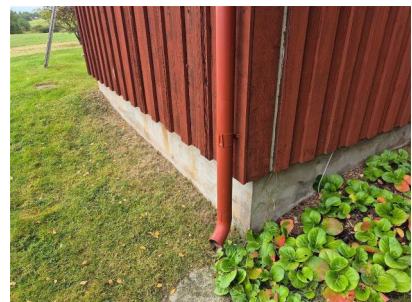
Samtliga stuprör är inte anslutna till markledning.

Stuprör som inte är anslutet till markledning kan medföra en ökad fuktbelastning på grundmur/sockel som i sin tur kan leda till fuktrelaterade skador.

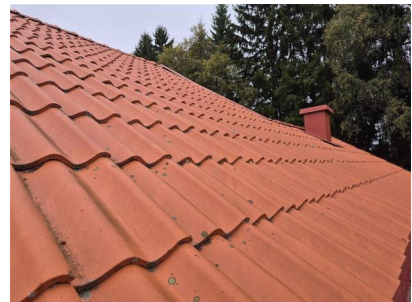
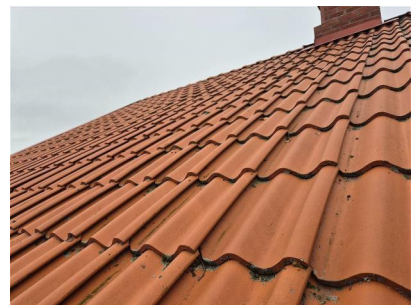
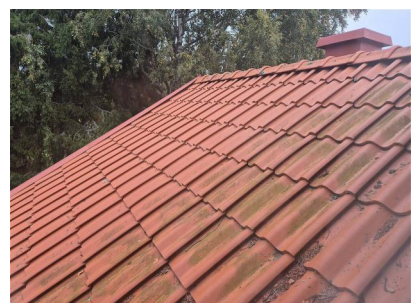
Ny beklädnad med nya beslag och plåtar monterat på äldre underlagstak. Underlagspapp finns ej.

Detta ställer högre krav på takbeklädnadens skick.

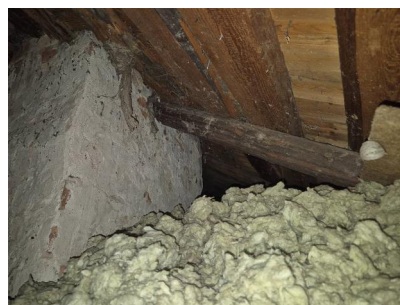
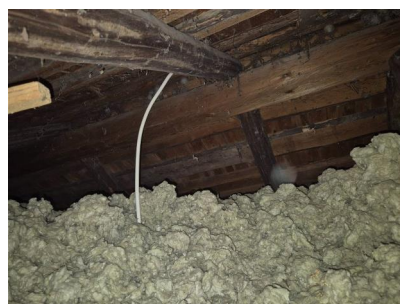
Vinden är tilläggsisolerad med lös-mineralull.

Mörkare områden förekommer på underlagstakets insida och bedöms vara från tiden innan takomläggningen då underlagstaket av stickor är äldre.

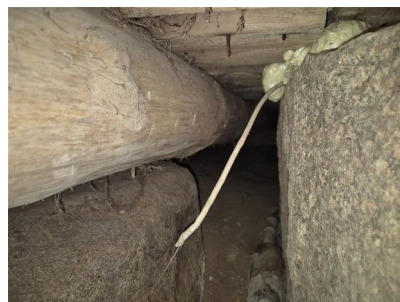
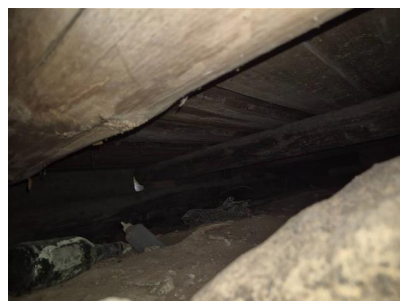
Torpargrunden har ej kunnat kontrolleras i sin helhet då utrymmet mellan marken och bjälklag är mycket lågt. Via ventiler noteras inget avvikande.

Uteluftsventilerade torpargrunder med bjälklag av organiskt material har ofta fuktskador på grund av naturlig fuktpåverkan. Detta kan resultera i mikrobiella skador (angrepp av mikroorganismer) och, i värsta fall, rötskador. Mikrobiell lukt kan då spridas till boendemiljön.

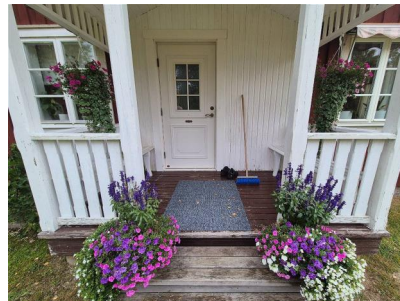
Målade trädetaljer har underhållsbehov/målningsbehov för att undvika fuktskador.

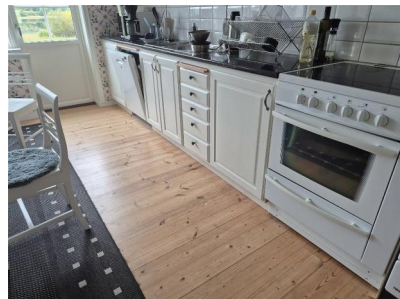
Droppskydd finns ej under kyl/frys eller i diskbänksskåp och slangar för spillvatten/avlopp saknar klämmor.

Montera droppskydd samt klämmor alternativt installera läckagelarm.

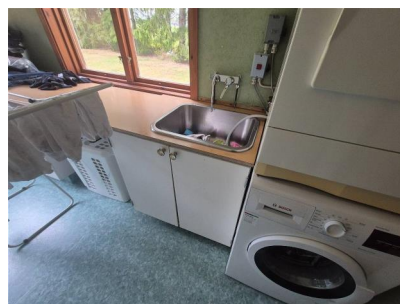
Golvbrunn finns ej, fast avlopp från tvättmaskin/tvätttho.

Äldre beklädnader.

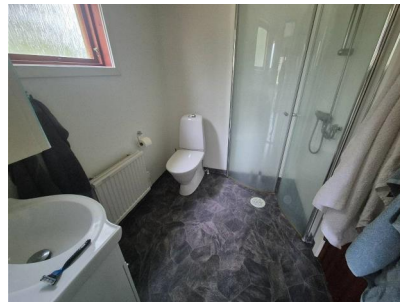
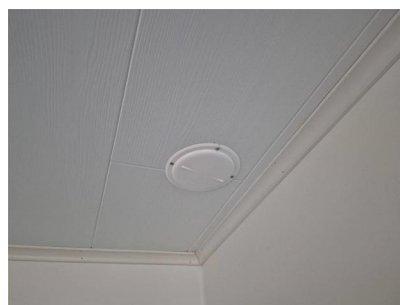
Rör genomföring finns i golv invid WC-stol och frånluftsdon är stängt.

Detta leder till ett ökat fukttryck i utrymmet.

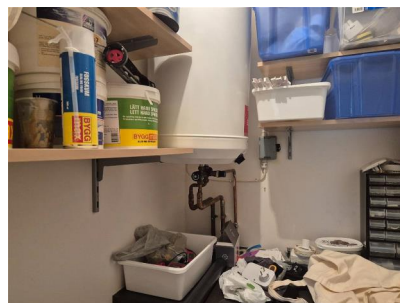
Varmvattenberedare finns installerad i utrymmet.  
Tätskikt/golvbrunn finns ej.

Risk för fukt-/vattenskada om beredaren drabbas av läckage.

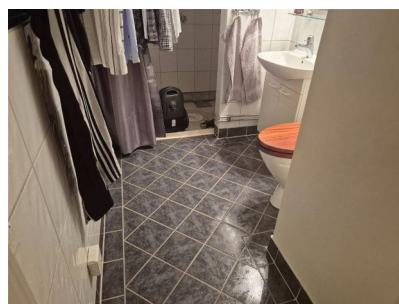
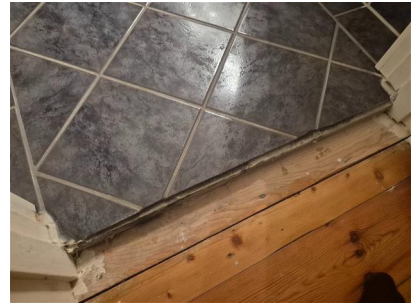
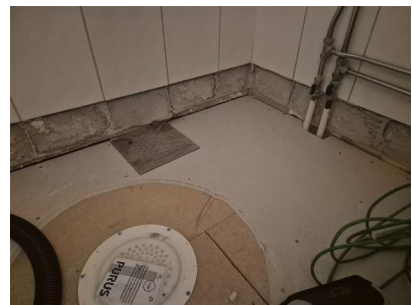
Våtrummet är ej färdigställt.

Brunnsmanschett och tätskikt finns ej i dusch.  
Rör genomföringar finns i golv.

Jag rekommenderar kontakt med våtrumsentreprenör för färdigställande av utrymmet.

Observera att gällande GVK-våtrumsregler bör följas.
