Sjöbrisen 240

Lomvägen 553

| Besiktningsdatum | 2026-09-14 |
| Besiktningsföretag | OBM Besiktningsservice AB |

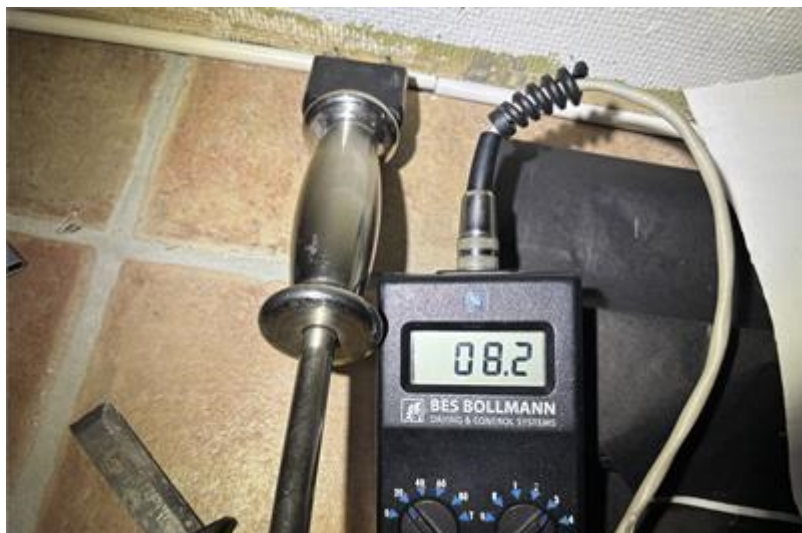
Vid vardagsrum är golvet uppreglat och kontroll utfördes från ett mindre 20mm hål i golvet.

Den relativa luftfuktigheten i golvet uppmätts till ca. 43% RF.

Det kritiska gränsvärdet för mikrobiell tillväxt brukar anges till ca 70-75% relativ fuktighet (RF).

Fuktmätning utfördes även i Ytterväggsyll från trappförrådet.

Fuktkvot uppmättes där till ca. 8% FK.

Det kritiska gränsvärdet för mikrobiell tillväxt brukar anges till ca 15-17% fuktkvot (FK).

Notera att stickprovsmässig undersökning är utförd och för att säkert fastställa konstruktionens kondition och fuktstatus måste en mer omfattande undersökning utföras.
