# Besiktningsprotokoll

| Fastighetsbeteckning:<br>Timmermannen 4 | |
| Fastighetsadress:<br>Rullstensvägen 24 | |

| Besiktningsdatum:<br>2026-09-14 | Protokollnummer:<br>69913007 |

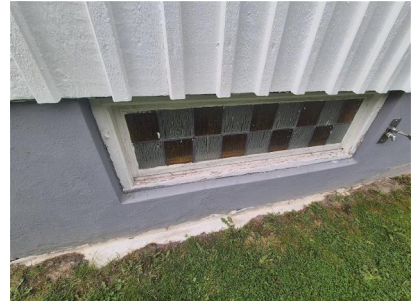
Torrspäckor finns på äldre källarfönster.

Dessa bedöms inte ha lett till bakomliggande skador.

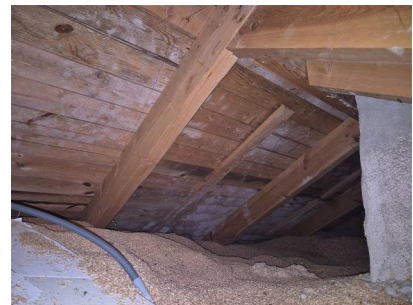
Trång vind.

Fuktkvoter uppmättes i takstolar och underlagstak till mellan 9-10% Risk för mikrobiell tillväxt inträffar vid 75% relativ luftfuktighet vilket motsvarar 17% fuktkvot i furuvirke. Observera att fuktigheten på vinden ändras över säsongen, fuktigast är det vindtertid.

Underlagstaket har äldre fuktfläckar.

Noterade fuktfläckar uppstod innan takomläggning.

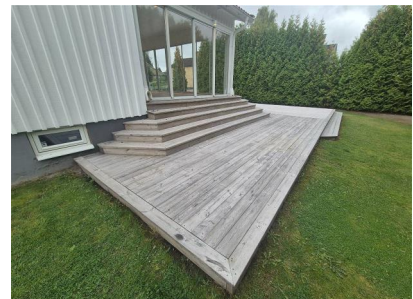
Vissa trallbrädor kan med fördel ytterligare fästas då de lossnat.

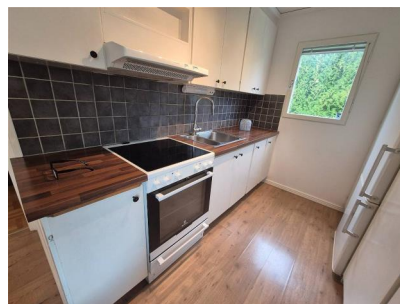
Droppskydd finns ej under kyl/frys eller i diskbänksskåp.

Spisen saknar tippskydd.

Montera droppskydd alternativt installera läckelarm.

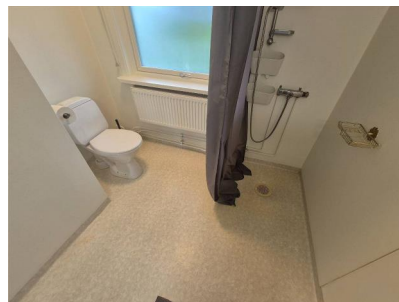
Våutrymmet har äldre yt-/tätskikt samt golvbrunn. Rörgenomföringar finns i golv.

Eftersom funktionen, som innebär att ytskiktet/tätskiktet ska vara vattentätt, kan vara nedsatt finns en ökad risk att vatten tränger igenom ytskiktet/tätskiktet med vattenskador i omkringliggande konstruktioner som följd.

Fuktindikering i utrymmet gav inga förhöjda fuktindikationer.

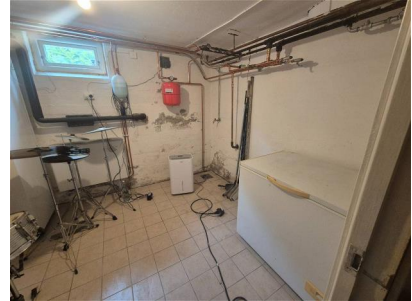
Klinkergolv och äldre gjutjärnsbrunn

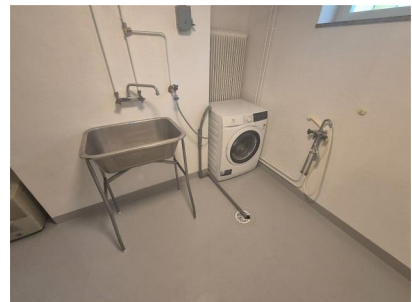
Äldre beklädnader och äldre gjutjärnsbrunn.

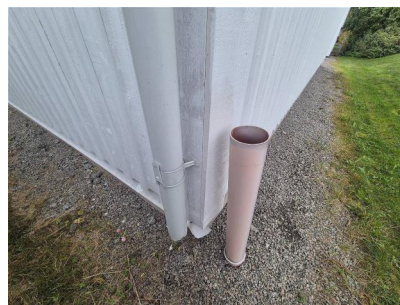
Stuprör är ej färdiganslutna till dagvattenledning.

Detta bör färdigställas och lövsilar inkorporeras.

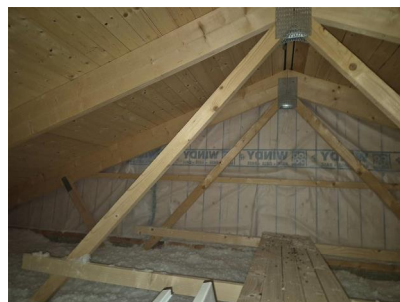
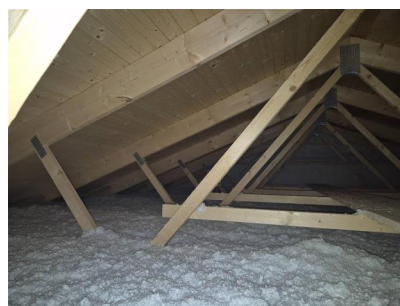
Mörkare områden finns på underlagstakets insida och bedöms härröra från förvaring innan montering då det förekommer med tydlig avgränsning.
