# Besiktningsprotokoll

| Fastighetsbeteckning:<br>Älvesta 1:13 | |
| Fastighetsadress:<br>Älvesta 3 | |

| Besiktningsdatum:<br>2026-09-03 | Protokollnummer:<br>69909191 |

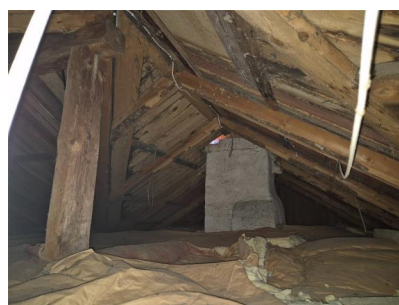
Vid kontroll av vinden uppmättes fuktvärden under kritisk fuktnivå för mikrobiell tillväxt och en normal lukt upplevdes.

- Glipa mellan skorsten och skorstensplåt. Se notering tak.

Fuktkvoten i underlagstak/takbjälkar uppmättes till 11 %.

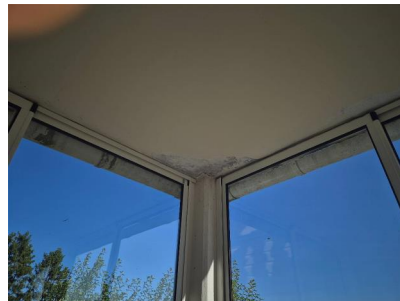
Färgsläpp förekommer.

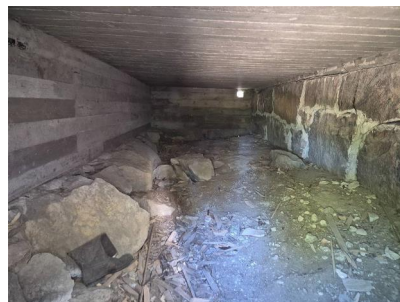
Krypgrunden består bara av sten och betong.

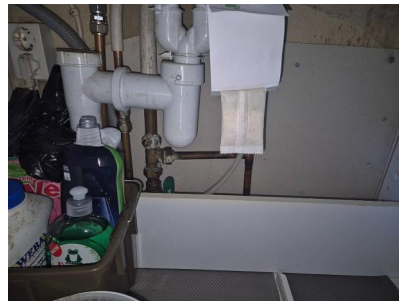
Mindre droppläckage från rörkoppling.

Mindre läckage i diskbänkskåp förekommer.

Vi rekommenderar en fördjupad undersökning för att bedöma omfattning samt åtgärd..

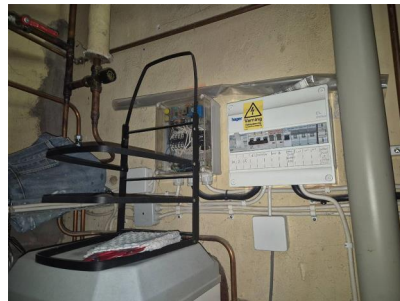
El-centralen har jordfelsbrytare.

Jordfelsbrytare finns installerad vid elcentralen.

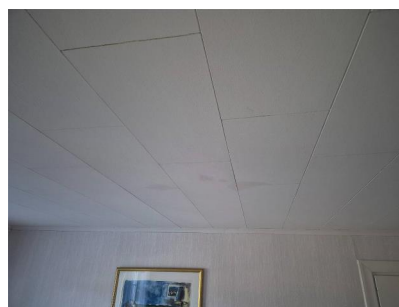
Fläcken på innertak sovrum 1 uppkom vid tidigare läckage vid rör genomföring yttertak.

Mindre fläck på innertak.

Skadeorsaken är åtgärdad.  
Se lämnade upplysningar.

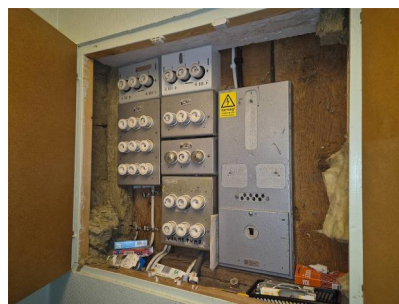
Jordfelsbrytare finns ej.

Det finns inget krav att hus byggda före år 2000 ska ha jordfelsbrytare. Jordfelsbrytaren minskar dock risken för personskador och brand orsakade av elanläggningen.

Kontakta en elektriker för kontroll och åtgärd.

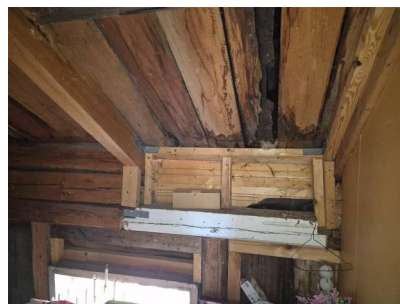
Följdskador från tidigare takläckage.

Inga förhöjda fuktvärden uppmättes.  
8 % fuktkvot.
