# Besiktningsprotokoll

Anticimex Försäkringsbesiktning i samarbete med Fastighetsbyrån

| Fastighetsadress:<br>Hosjö Backe 26 | |

| Besiktningsdatum:<br>2026-09-15 | Protokollnummer:<br>69932667 |

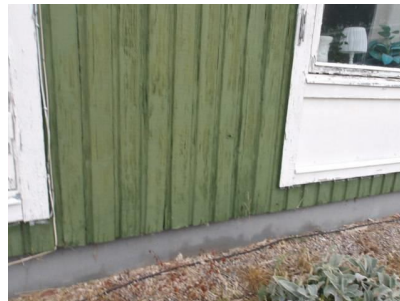
Fasad i behov av underhåll/målning.  
Delar av fasad på solsida kan behöva bytas ut.

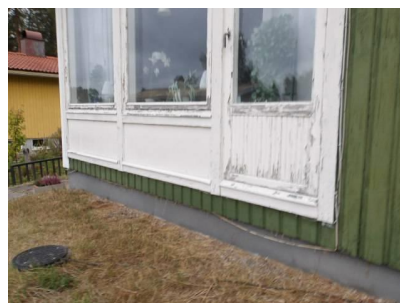
Vanligt underhållsbehov, kittning och målning.  
Främst på solsida.

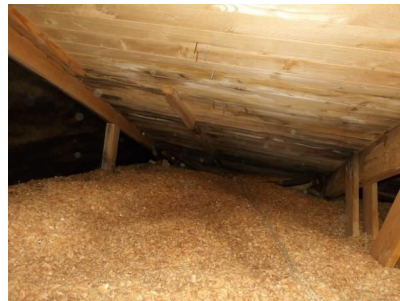
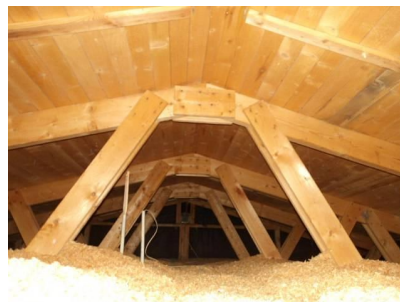
Vid kontroll av vinden har fuktvärden under kritisk fuktnivå för mikrobiell tillväxt uppmätts, dock finns mikrobiell påväxt på underlagstakets nedre delar.

Fuktkvoten i underlagstak/takbjälkar uppmättes till 9 %.

Den upptäckta mikrobiella påväxten på underlagstaket är ett tecken på att vinden har tillförts eller tillförs fukt inifrån bostaden. Observera att besiktning av bostadens ventilationssystem inte har ingått i uppdraget.

För att komma tillrätta med detta kan fukttillförseln inifrån bostaden behöva minskas. Det kan göras genom att ventilationen i bostaden förbättras samt att eventuella otätheter i vindsbjälklaget (tak-/väggvinklar, taklucka med mera) tätas. Läs Anticimex faktablad om ouppvärmda vindsutrymmen för tips och råd.

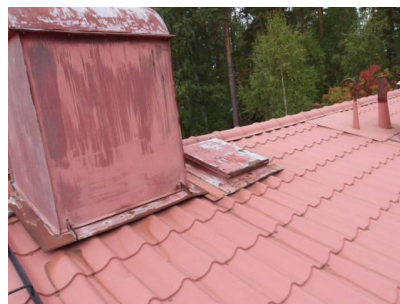
Äldre plåtdetaljer på yttertaket är inte utbytta i samband med takrenoveringen.

Detta kan leda till fuktskador i bakomliggande konstruktioner.

Kontakta en plåtslagare för kontroll och åtgärd.

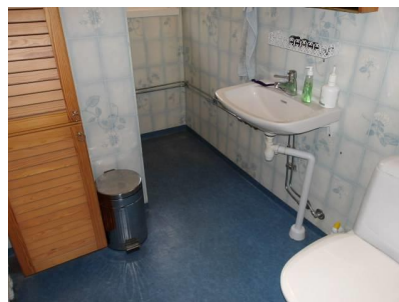
Våtutrymmet har äldre yt-/tätskikt.  
Utrymmet är äldre och har passerat tiden för sin tekniska livslängd.  
Renovering av utrymmet rekommenderas. Kontakta en behörig våtrumsentreprenör för en renovering. I samband med renoveringen bör omkringliggande konstruktioner kontrolleras för att upptäcka eventuella följdskador.

Brunn av gjutjärn.  
Det finns risk att golvbrunnen rostar sönder med fuktskador som följd.

WC-stolen är lös.  
Det finns risk för fuktskador eftersom WC-stolen är lös. Rörledningar och kopplingar kan släppa och orsaka rörbrott med vattenskador som följd.

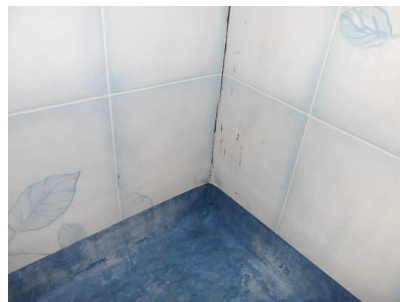
Väggbeklädnad har släppt från underlaget.  
Otätheter och formförändringar noterades.  
Eftersom funktionen, som innebär att ytskiktet/tätskiktet ska vara vattentätt, kan vara nedsatt finns en ökad risk att vatten tränger igenom ytskiktet/tätskiktet med vattenskador i omkringliggande konstruktioner som följd.

Golvlut mot brunnen i duschzon, i övrigt plant och bakfall.  
Tröskel med uppvikt tätskikt saknas.

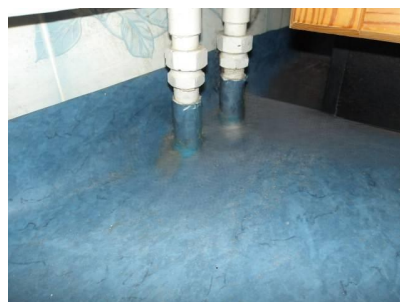
Rör genomföring finns i golv.  
Rör genomföringar i golvet medför en ökad risk för att vatten tränger ner i omkringliggande konstruktioner och orsakar fuktskador. Vid uppbyggnaden av utrymmet var detta tillåtet och utförandet anses därför vara fackmässigt utfört. I dagens branschregler är detta inte längre tillåtet.

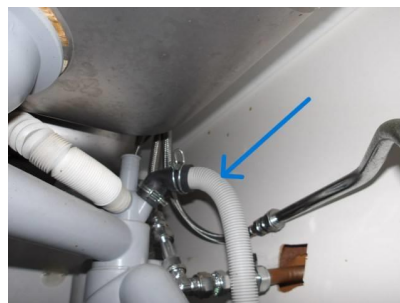
Upphållningsbygel saknas på avloppslang från diskmaskinen.  
När upphållningsbygel saknas ökar risken för brott på slangen med läckage som möjlig följd.  
För att hindra brott på avloppsslang rekommenderas komplettering av upphållningsbygel.

Fuktskydd saknas i diskbänksskåp.  
Utan fuktskydd är det svårt att upptäcka läckage från rörledningar. Vatten kan då tränga in i omkringliggande konstruktioner och orsaka fuktskador.  
För att upptäcka eventuella läckage, installera ett fuktskydd.

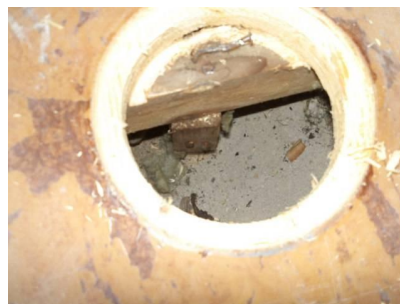
Vid kontroll av golvkonstruktionen i trappförråd uppmättes fuktvärden över kritisk nivå för mikrobiell tillväxt och normal lukt upplevdes.

Grundläggningen består av en betongplatta på mark utan underliggande isolering och med ett uppreglat isolerat golv dikt an betongen. Denna konstruktion får ofta skador på grund av naturlig fuktvandring. Fuktkvoten uppmättes till 24 % och den relativa fuktigheten till 87 %.

Vi rekommenderar en fördjupad undersökning för att bedöma orsak och omfattning. Det är viktigt att tänka på att denna rekommendation om fördjupad undersökning gäller hela den uppreglade golvkonstruktionen i trappförråd, hall och gillestuga.

Kontakta fackman inom byggnation för kontroll och åtgärdsförslag eller kontakta Anticimex.

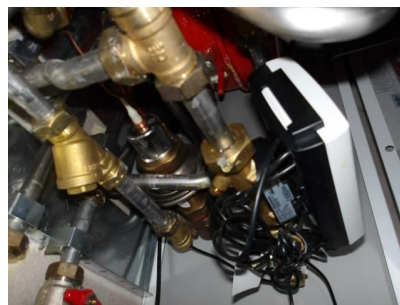
Mindre droppläckage vid kopplingar på fjärrvärmeanläggning.

Kontakta fackman inom vvs eller leverantör av fjärrvärme för åtgärd.

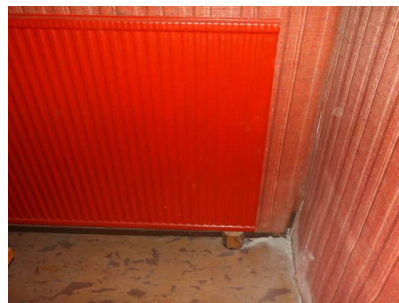
Element har släppt från infästning.  
Risk för läckage på värmesystem.  
Kontakta fackman inom vvs för åtgärd.

Källarväggar har täta ytskikt direkt på grundmur.  
På insidan av källarväggarna finns täta ytskikt. På grund av naturlig fuktpåverkan från mark riskerar ytskiktet att släppa från underlaget. Ytskiktet riskerar dessutom att få mikrobiella skador (angrepp av mikroorganismer) som kan leda till att mikrobiell lukt sprids till boendemiljön.  
Ytskikt har släppt från underlaget.
