# Besiktningsprotokoll

Anticimex Försäkringsbesiktning i samarbete med Fastighetsbyrån

| Fastighetsadress:<br>Söndrumsvägen 60 | |

| Besiktningsdatum:<br>2026-09-11 | Protokollnummer:<br>69928921 |

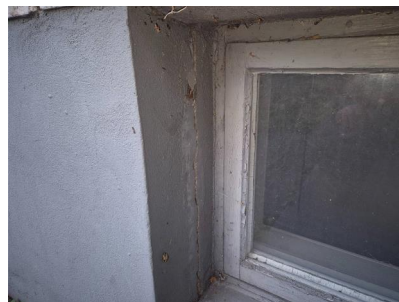
Sprickor samt puts och färgsläpp noteras i/från grundmuren.

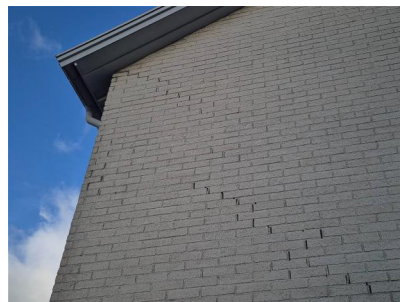
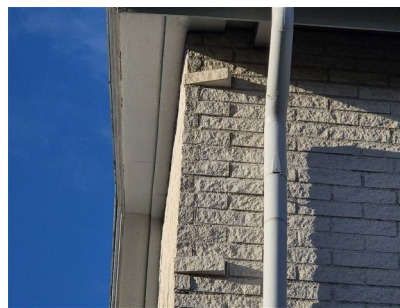
Sprickor samt stenar i fel position noteras i fasaden.

Det rekommenderas att kontakt tas med fackman för kontroll av orsak och omfattning samt för bedömning av eventuella åtgärder.

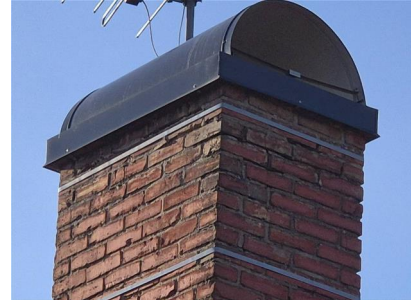
Fogsläpp noteras från skorstenen.

Det rekommenderas att kontakt tas med fackman för kontroll av omfattning samt bedömning av eventuella åtgärder.

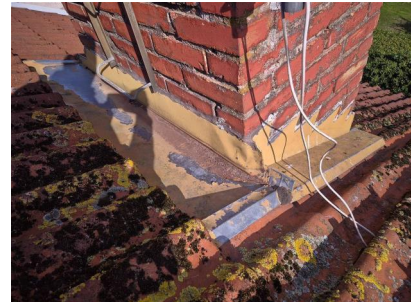
Färgsläpp noteras från plåttak ovan farstukvisten samt från plåtarbeten på yttertak.

Färgsläpp noteras från vindskiva mot väster.

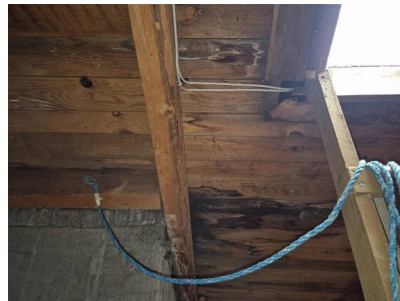
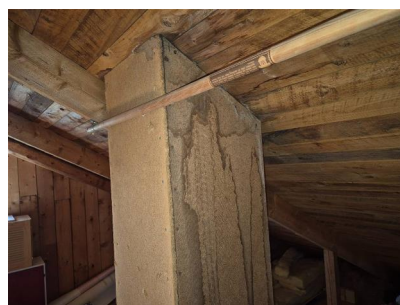
Underlagstaket vid murstocken samt inklädnad vid takgenomföring och träkonstruktioner vid fönster har fuktfläckar. Vid fuktindikering mot fuktfläckarna kunde inga förhöjda fuktindikationer påvisas.

Fuktfläckar kan bero på olika saker, och kan vara ett tecken på en tidigare eller ett pågående läckage.

Vi rekommenderar en fördjupad undersökning för att säkerställa att inga pågående läckage förekommer.

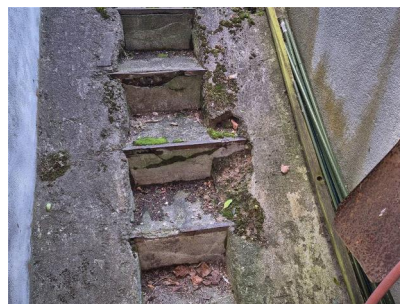
Skador noteras i källartrappan.

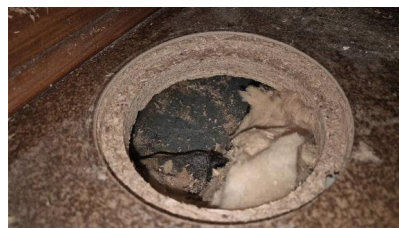
Ett provhål togs upp i det uppreglade golvet mot ytterväggen i rummet mot sydost.

Golvkonstruktionen består av betongplatta, plastfolie, regler/isolering, spånskiva samt ytskikt. I golvreglar uppmättes en fuktkvot på 24%. Det går inte att avgöra om golvreglarna är rötskyddsbehandlade. Ingen avvikande lukt upplevdes i provhålet.

I nederkant av den påreglade väggen uppmättes en fuktkvot på 19%.

Risk för mikrobiell tillväxt föreligger om den relativa fuktigheten (RF) i den omgivande luften är över 75% vilket i gran- och furuvirke motsvarar en fuktkvot (FK) på ca 17%. Vid en långvarig fuktkvot på >28% finns risk för rötskador.

För att utreda orsaken till och omfattningen av den förhöjda fuktkvoten rekommenderas att en fördjupad undersökning utförs.

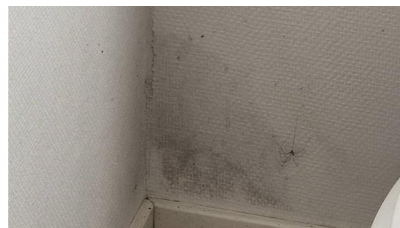
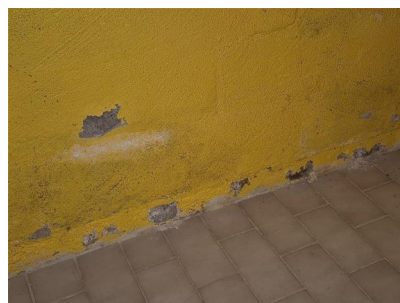
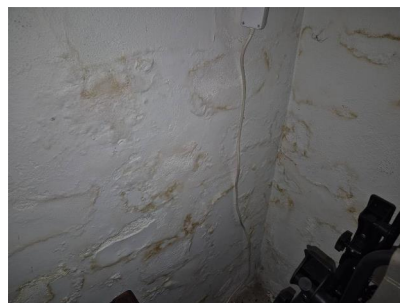
Utvändigt fuktskydd är äldre.

Missfärgningar/mikrobiell påväxt samt puts och färgsläpp noteras på källarväggar, vid fuktindikering mot missfärgningar samt puts och färgsläpp kunde förhöjda fuktindikationer påvisas.

Puts- och färg som släppt från underlaget invändigt på källarytterväggarna är ett tecken på att källarens utvändiga fuktskydd inte längre fungerar tillfredsställande.

För att åtgärda detta måste källarens utvändiga fuktskydd förbättras. Läs Anticimex faktablad om källare för tips och råd.

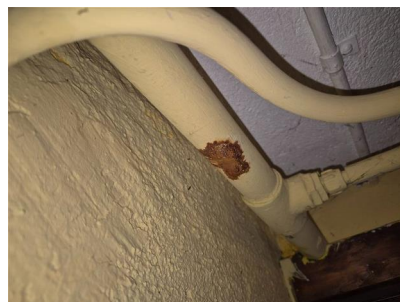
Rostangrepp noteras på vattenledningsrör bakom dörren mot tvättstugan.

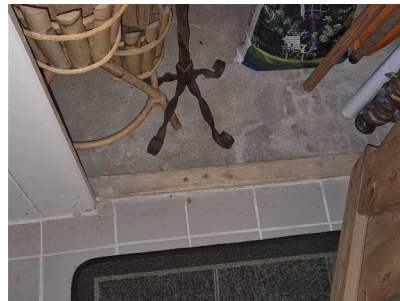
I tröskel till förråd uppmättes en fuktkvot på 24%.

Träkonstruktioner mot golv och väggar i källaren riskerar på grund av naturlig fuktpåverkan att drabbas av fuktrelaterade skador.

Om man upplever avvikande lukt eller att hälsan påverkas vid vistelse i utrymmet rekommenderas det att träkonstruktionerna rivs ut.

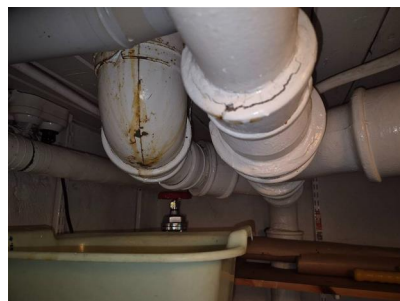
Läckage noteras från avloppsledning i taket.

Spricka noteras i avloppsledning i taket.

Rostangrepp noteras på avloppsledning utmed väggen.

Det rekommenderas att kontakt tas med fackman för kontroll av orsak och omfattning samt för bedömning av eventuella åtgärder.
