Lyran 20

Egebygatan 15

## Bilaga 1 för kontroll av valda konstruktioner

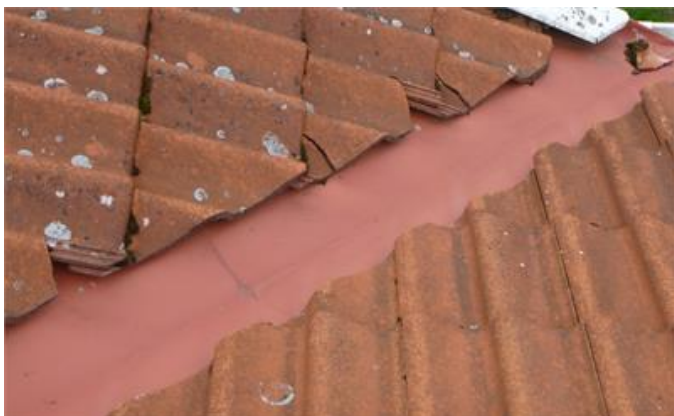
| Besiktningsresultat | | | | | |
|---|---|---|---|---|---|
| Tak | | X | | | Eftersatt underhåll på vindskivor<br>Viss moss på takpannor<br>Spräckt plastkrage vid avloppsluftningen<br>Lösa/trasiga pannor utmed vinkelränna<br>Sprickor i nocktätning<br>Fotplåt saknas i takfot mot hängrännor |

Spräckta och lösa pannor kring rännadal

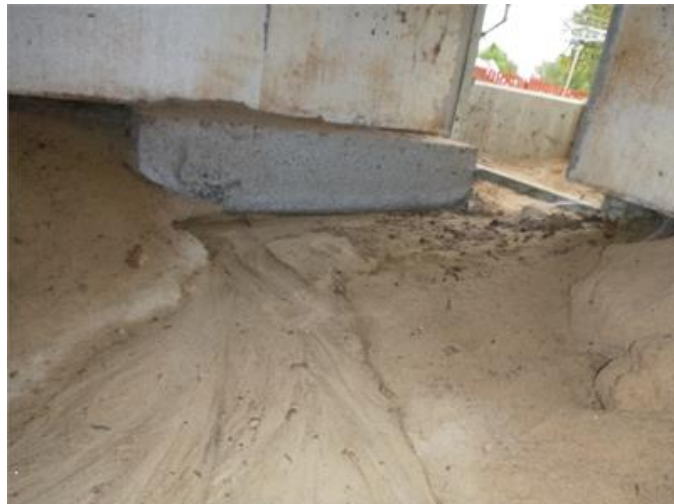
| Besiktningsresultat | | | | | |
|---|---|---|---|---|---|
| Krypgrund | | X | | | Mindre mikrobiell påväxt på blindbotten<br>Spår av inläckande vatten kring grundens lucka<br>Se riskanalys A |

A En krypgrund är en riskkonstruktion med avseende på fukt- och mikrobiella skador. För att säkert fastställa grundens funktion och golvbjälklagets kondition krävs alltid en fortsatt teknisk undersökning. Se även protokollets näst sista sida Pos. 10.

Spår av läckande vatten kring grundens lucka ner i krypgrunden

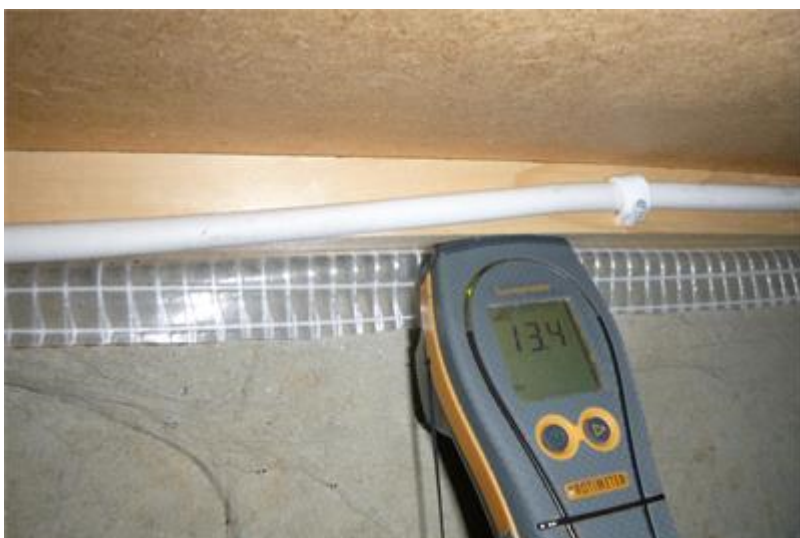
Mot markytan finns en plastfoile lagd och grundmuren är isolerad.

Vid stickprovskontroll i blindbotten och syllkonstruktion mättes en fuktkvot kring 13,5%. Mindre mikrobiell påväxt noterades på blindbotten och nederbörd har letat sig in under grundens lucka och runnit in i grunden förmodligen när stupröret på gaveln inte hunnit med.

Det kritiska gränsvärdet för mikrobiell tillväxt brukar anges till ca 15-17% fuktkvot (FK).

Notera att stickprovsmässig undersökning är utförd samt att mätvärden normalt sett kan variera över årstiderna. Den upptäckta mikrobiella påväxten på krypgrundsbjälklagets undersida i liten omfattning indikerar att grunden delar av året är så fuktig att mikroorganismer utvecklas. För att undvika detta så måste grundens klimat bli torrare.
