**Fastighetsuppgifter**

Soffan 6

Lill Ingmars väg 11

Byggnadsbeskrivning  
1,5 plans kedjehus i sutteräng

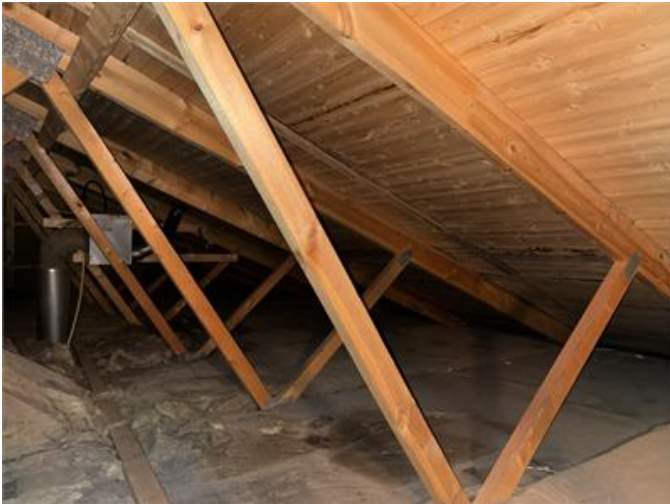
Nockvind

| Besiktningsresultat | | | | | |
|---|---|---|---|---|---|
| <b>Nockvind</b> | | X | | | Äldre fuktfläckar förekommer på underlagstak, vilket bör kontrolleras regelbundet för att fastställa om åtgärdsbehov föreligger. |

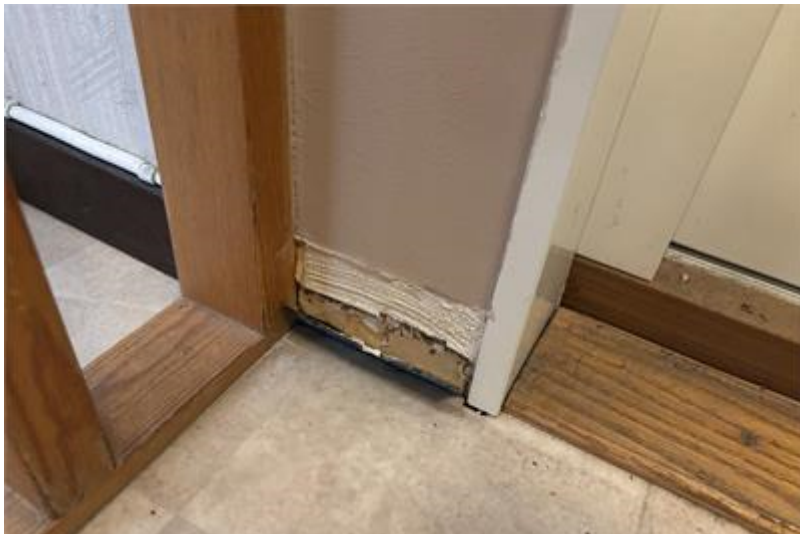
| Byggnadsdel | Väggsyll i Hall |

Fuktkvoten i träsyll uppmättes till 12% FK.

Det kritiska gränsvärdet för mikrobiell tillväxt brukar anges till ca 17% fuktkvot (FK).

Uppmätt värde ligger under gränsvärdet för mikrobiell påväxt.

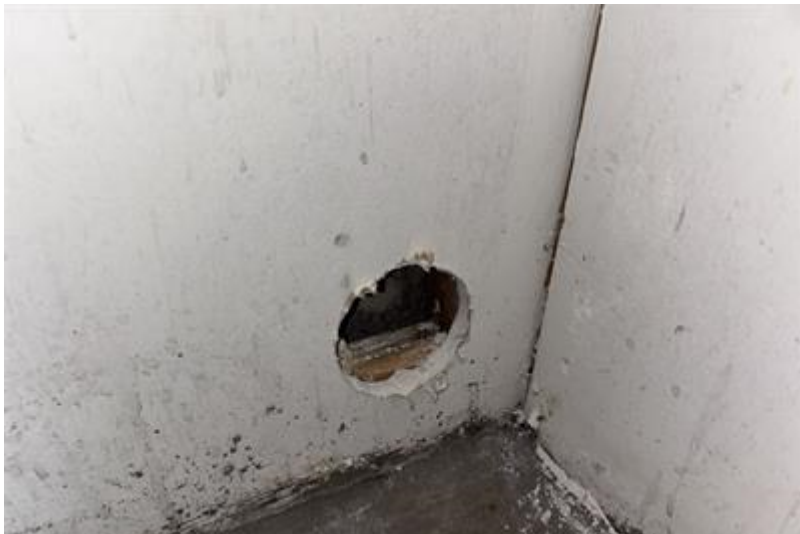
| Byggnadsdel | Utreglad vägg i Garage |

Fuktkvoten i träsyll uppmättes till 13% FK.

Det kritiska gränsvärdet för mikrobiell tillväxt brukar anges till ca 17% fuktkvot (FK).

Uppmätt värde ligger under gränsvärdet för mikrobiell påväxt.
