**Fastighetsuppgifter**

Fastighetsbeteckning  
Östra Storbyn 12:8  
Adress  
Orsavägen 12  
79296 Våmhus

| Uppdragsnummer | WA9001 |
| Besiktningsdatum | 2026-09-15 |

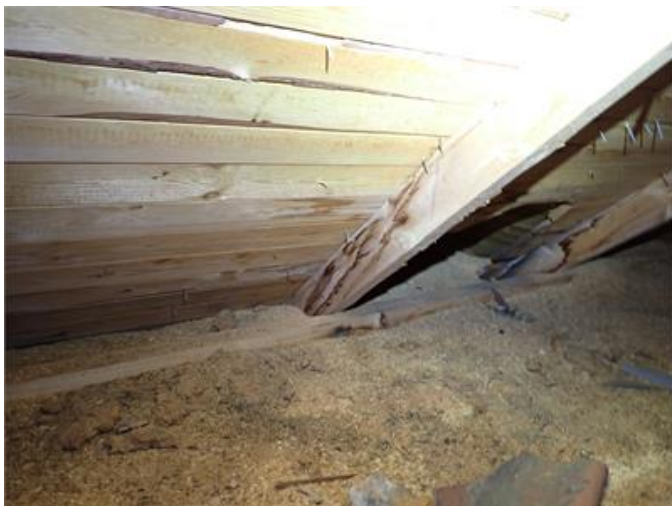
| Besiktningsresultat | | | | | |
|---|---|---|---|---|---|
| Vind | | X | | | Fuktfläckar förekommer på underlagstak (inga förhöjda fuktvärden uppmättes), troligen från innan taket byttes. Hålls under uppsikt för eventuella förändringar. |

Exempel på fuktfläck på underlagstak vind.

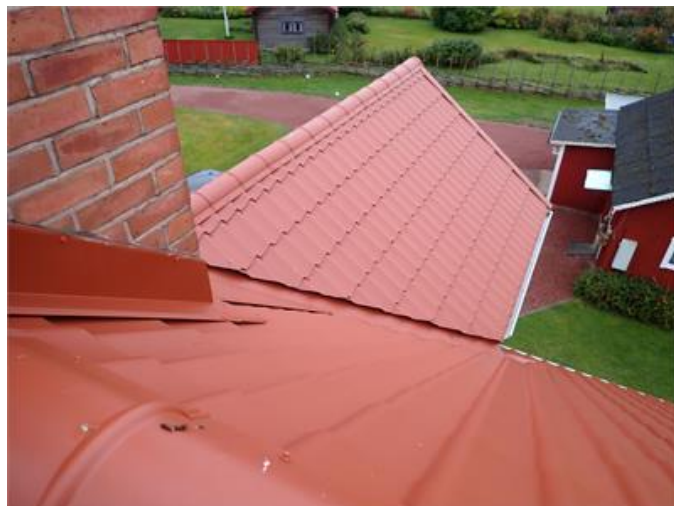
| Besiktningsresultat | | | | | |
|---|---|---|---|---|---|
| | | | | | Taket besiktigades via takstege. |

Vy över taket.
