**Fastighetsuppgifter**

Vagnhärads-Djupvik

1:147

Utsiktsvägen 13

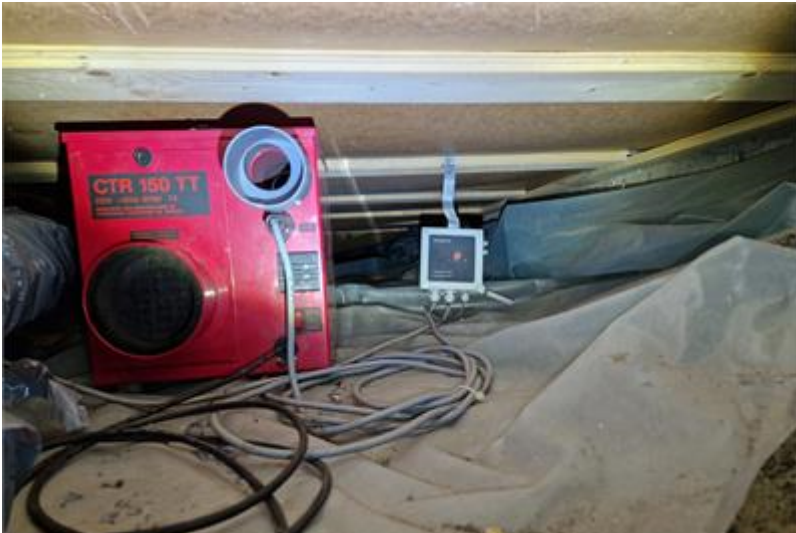
| Konstruktionsuppbyggnad | Bjälklag av träkonstruktion. Blindbottenskivor av masonit. Markbädden plastad.<br>Avfuktare installerad. |

Det kritiska gränsvärdet för mikrobiell tillväxt brukar anges till ca 15-17% fuktkvot (FK).

FK i aktuell grund uppmättes till 14% och ingen avvikande lukt upplevdes i utrymmet. Avfuktare installerad men ej i drift vid besiktningstillfället.
