Örtagården 49

Örtagårdsvägen 95

| Uppdragsnummer | A38253 |
| Besiktningsdatum | 2026-09-15 |

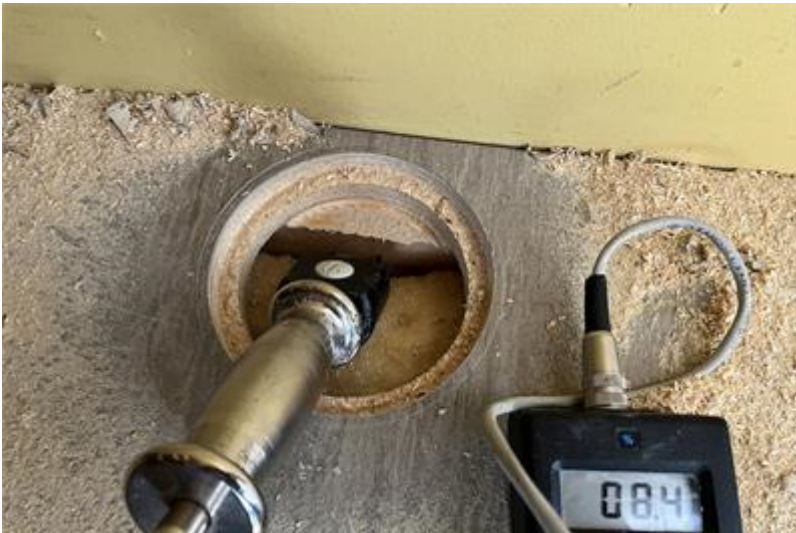
| Konstruktionsdel | Golv i trappförråd |

- Fuktkvot (FK) uppmättes till ca 8,5% FK i träregel.
- Det kritiska gränsvärdet för mikrobiell tillväxt brukar anges till ca 15-17% fuktkvot (FK).

- Inga avvikande lukter eller andra indikationer på skador noterades.
- Notera att stickprovsmässig undersökning är utförd. För att säkert fastställa konstruktionens kondition och fuktstatus måste en mer omfattande undersökning utföras.
