Fastighetsbeteckning  
Hjällsnäs 5:61  
Adress  
Lekstorpsvägen 62A  
443 41 Gråbo

**Besiktningsuppgifter**

| Uppdragsnummer | O33813 |
| Besiktningsdatum | 2026-09-15 |

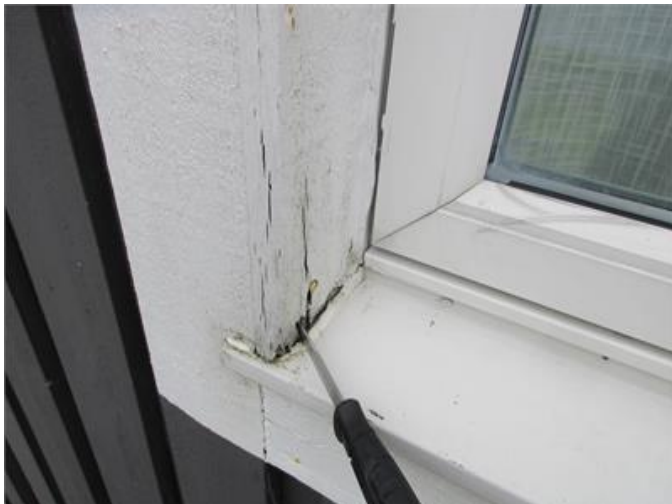
| Besiktningsresultat | | | | | |
|---|---|---|---|---|---|
| Fönster | | | X | | Röta noterades i fönsterfoder på entrésidan (bild 1) samt fyra fönster övre plan baksida hus. Fönstrens över och underbleck är bristfälliga då de inte sticker inte ut mer en 10mm - 20mm över fasaden. Underbleck finns inte monterat på skjutdörren samt intilliggande fönster, se kommentar/riskanalys. |

**Fönster:** När det är färgsläpp, torrsprickor eller röta i fönster/fönsterfoder finns det en risk att vatten kan tränga in bakomvarande konstruktioner. Åtgärdas inte detta kan det inte uteslutas att skador på angränsande konstruktioner uppstår. Underhållsbehov föreligger. När över och underbleck är något korta/saknas finns risk vid nederbörd att fukt tränger in i kringliggande konstruktioner. Detta kan ge upphov till skador som påverkar byggnaden och inomhusmiljön negativt.

Bild visar röta i fönsterfoder.

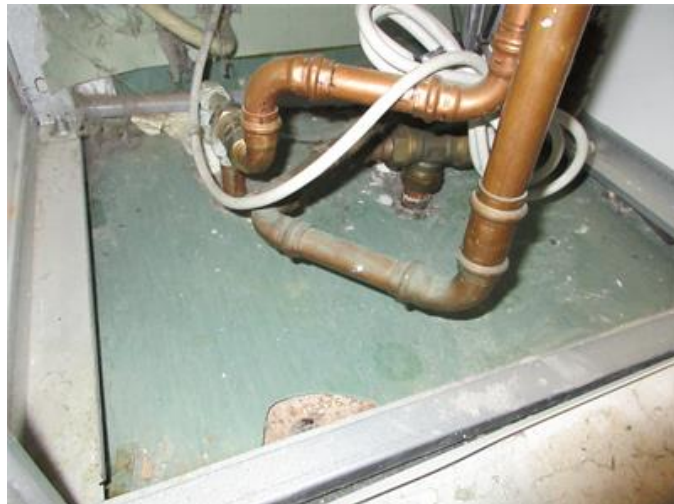
| Besiktningsresultat | | | | | |
|---|---|---|---|---|---|
| Tvättstuga | | | X | | Det noterades att den gamla trasiga våtrumsmattan (bild 2) finns kvar under varmvattenberedaren och att det kommer upp vattenrör ur golv. Golvbrunnen bedöms ej vara utbytt vid renoveringen, se kommentar/riskanalys. |

**Tvättstuga:** I tvättstugor skall man ha ett tillfredställande fuktskydd på golv. När tätskikt saknas, är av äldre modell, otätheter förekommer, rör genomföringar kommer upp ur golv, golvbrunn ej är utbytt finns det en risk att fukt kan tränga in i bakomvarande konstruktion och orsaka skador som kan påverka byggnaden negativt. Kommande/pågående skador kan ej uteslutas.

Gammal otät våtrumsmatta finns kvar under beredare.

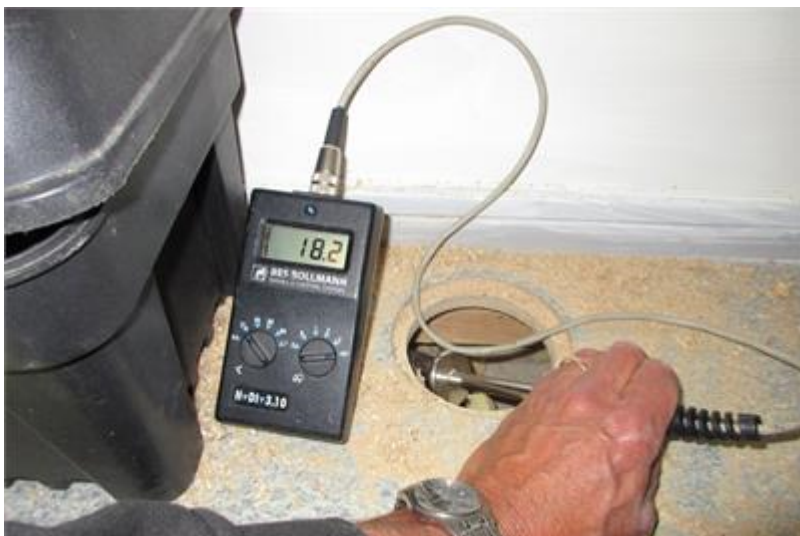
| Besiktningsresultat | | | | | |
|---|---|---|---|---|---|
| Grundkonstruktion | | | X | | Husets grundkonstruktion är betongplatta mark med uppreglad isolerad golvkonstruktion. Stickprovsvis fuktkontroll är utförd med förhöjda fuktvärden och därför rekommenderas en fördjupad undersökning. Se även kommentar/riskanalys samt bilagan kontroll av konstruktion. |

**Grundkonstruktion:** Byggnaden är uppförd på betongplatta på mark som byggts på med uppreglad isolerad golvkonstruktion. Betongplattor av detta slag utsätts i regel mer eller mindre för permanent fuktpåverkan från angränsande mark vilket medför att mikrobiell tillväxt (mögel/bakterier) kan uppstå i organisk material i kontakt med plattan. Förhöjda fuktvärden har mätts upp och fuktrelaterade skador kan ej uteslutas. Se även bilaga kontroll av konstruktion.

Kritiskt gränsvärde för mikrobiell tillväxt (mögel/bakterier mm) är ca 17 % fuktkvot (FK) i trä och för rötsvampstillväxt ca 28 %.

Två stickprovsnings fuktmätningar utfördes i upptaget provhål i golv i trappförråd. Fuktkvoten i träregel i golv mättes till 15,5 % och träkloss dikt av betongplattan 18,2 % vilket i träkloss är över det kritiska gränsvärdet för mikrobiell tillväxt.

Notera att stickprovsmässig undersökning är utförd med mätvärde över kritiskt gränsvärde. För att säkert fastställa grundkonstruktionens kondition och fuktstatus måste en mer omfattande undersökning utföras.
