# Besiktningsprotokoll

Anticimex Försäkringsbesiktning i samarbete med Fastighetsbyrån

| Fastighetsadress:<br>Almered Buaslätt 2 | |

| Besiktningsdatum:<br>2026-09-14 | Protokollnummer:<br>69932152 |

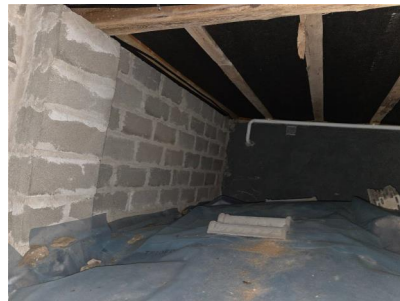
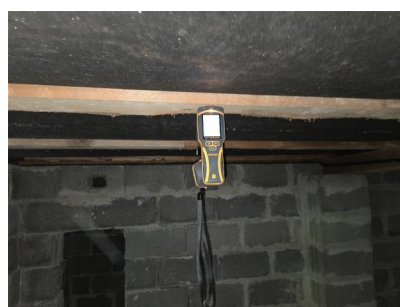
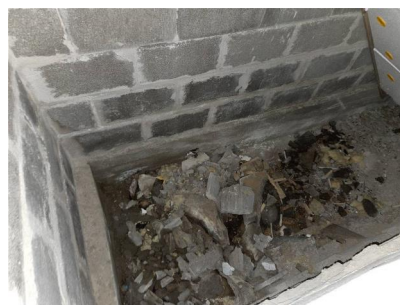
Vid kontroll av konstruktion uppmättes fuktvärden över kritisk fuktnivå och en unken lukt upplevdes i utrymmet.

Det finns risk för mikrobiell tillväxt om den relativa fuktigheten (RF) i den omgivande luften är över 75 %. I furuvirke motsvarar det en fuktkvot (FK) på 17 %.

Uteluftsventilerade krypgrunder med bjälklag av organiskt material har ofta fuktskador på grund av naturlig fuktpåverkan. Detta kan resultera i mikrobiella skador.

Fuktkvoten uppmättes till 18-19 % i undersidan av bjälklaget. På en del av marken noterades byggspill.

För att undvika detta så måste grundens klimat bli torrare. Läs Anticimex faktablad om uteluftsventilerade krypgrunder för tips och råd.

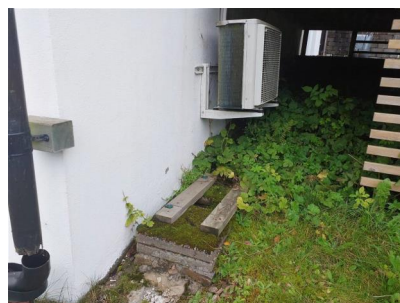
Kondensvatten från luftvärmepumpens utedel leds inte bort från husgrunden.

Detta medför ökad risk för att vatten tränger in i anslutande konstruktioner, vilket i sin tur kan leda till fuktelaterade skador. Observera att besiktning av byggnadens värmesystem eller värmepumpen inte har ingått i uppdraget.

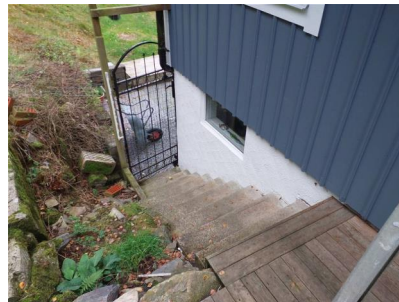
Trapporna är motgjutna mot huset.

Eftersom trapporna är motgjutna mot huset finns risk att vatten tränger in i anslutande konstruktioner vilket i sin tur kan leda till fuktelaterade skador.

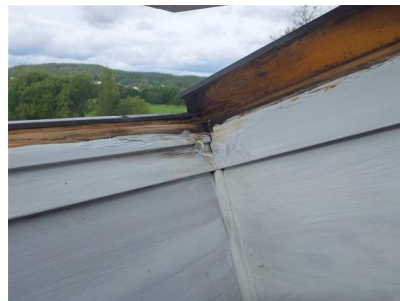
Rötskador noteras i karmar på takfönstren. Missfärgning (mellan glasen) noteras på isolerkassetten.

Vi rekommenderar att kontakt tas med snickare för bedömning samt lämpliga åtgärder. I samband med detta kontrolleras även anslutande konstruktioner.

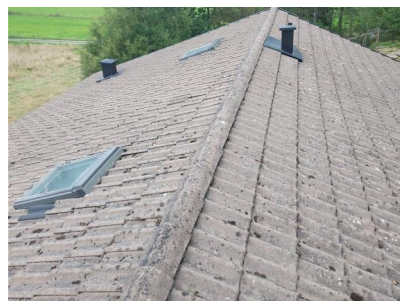
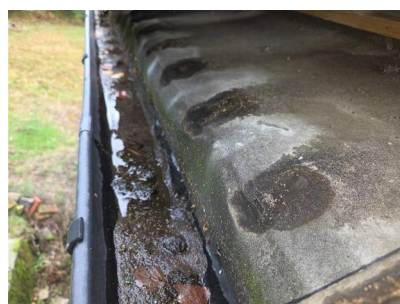
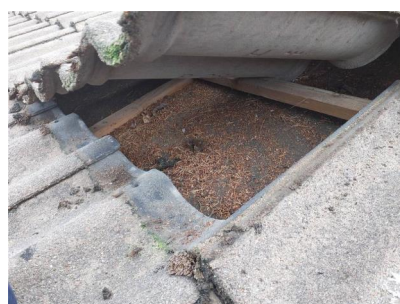
Yttertaket är av äldre standard.

Nocktätning är inte monterad under nockpannorna och det förekommer en del löv/skräp under pannorna.

Det finns ingen fotplåt monterad, och takpappen är bitvis skavd under pannorna.

Takpannor, plåtdetaljer och underlagspapp har enligt vår bedömning en begränsad livslängd. Eftersom husets taktäckning är äldre har det ett minskat motstånd mot vatteninträngning. Detta i sin tur kan leda till fuktskador på träläkt och vidare ner i underliggande konstruktioner.

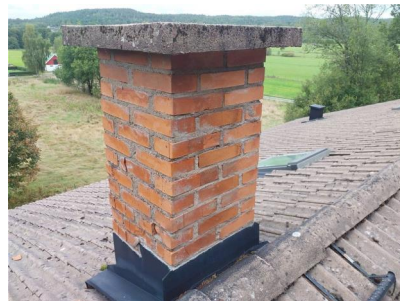
Skorstenen saknar väderskydd. Det förekommer frostsprängningar i tegel och fogar.

Väderskydd kan monteras för att skydda mot nederbörd som annars kan orsaka fuktskador och frostsprängning i skorstenen/ murstocken.

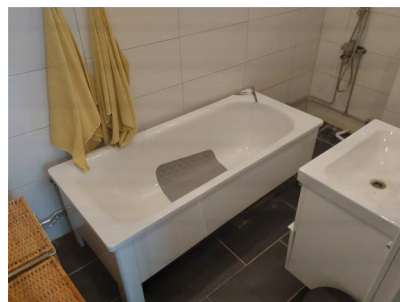
Brister förekommer i utrymmet och bl.a noterades:

- Brunnsmanschett som är synlig under klämringen i golvbrunnen.
- Läckage indikation saknas till inbyggd spolcistern på wc.
- Golvfallet är bitvis svagt/plant
- Avloppsstos sitter för nära vägg under handfat och tvättmaskinsanslutning.

De noterade bristerna är avsteg från branschrekommendationerna och medför en ökad risk för fuktrelaterade skador i kringliggande konstruktioner.

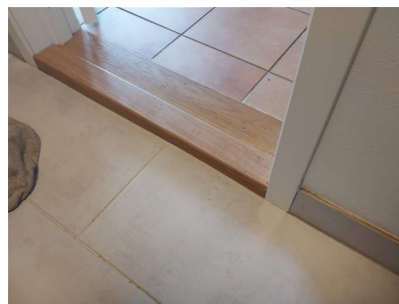
Golvbrunn finns inte i utrymmet.

I denna typ av utrymme bör en golvbrunn finnas. Avsaknaden utgör en ökad risk för fuktskador i omkringliggande konstruktioner.

Det finns ingen uppgift huruvida det finns underliggande tätskikt med uppvik på vägg eller inte i utrymmet.

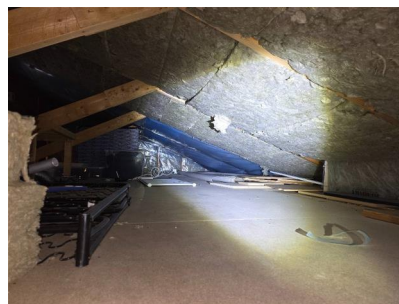
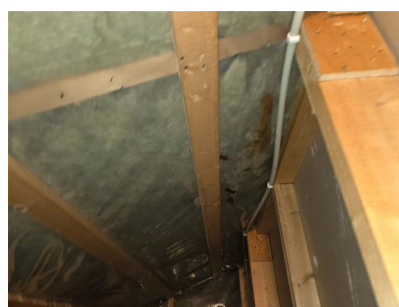
Plastfolie täcker bara delar av innertaket på vinden.

När diffusionsspärr saknas eller är bristfällig finns risk för att fukt transporteras ut i konstruktionen och kondenserar mot kalla ytor under den kalla delen av året. Detta kan medföra fuktskador, mikrobiell påväxt och andra negativa konsekvenser för såväl byggnadens konstruktion som inomhusmiljön.

På sidovindarna noteras fuktfläckar och missfärgningar i isoleringen. Vid fuktindikering noterades inga avvikelser.

Vi rekommenderar att dessa följs regelbundet och om de skulle öka eller växa måste en mer omfattande undersökning utföras.

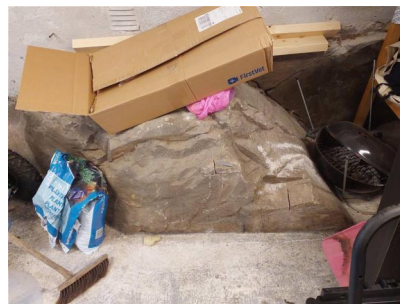
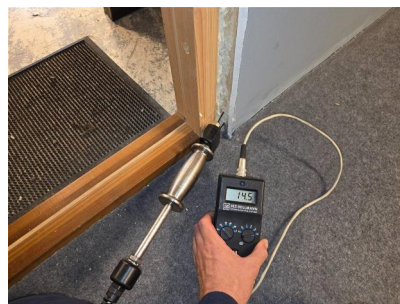
Vid kontroll av konstruktion uppmättes fuktvärden under kritisk nivå för mikrobiell tillväxt och normal lukt upplevdes.

I källarutrymmena finns några innerväggar av trä, vissa har plåtskena i botten.

Fuktkvoten uppmättes till 14,5% och 15,6 i innervägg i verkstaden.

I delar av källaren förekommer outgrävda delar och berget är synligt. En förhöjd fuktighet i betongplatta samt källarväggar är att förväntas i en äldre källare. Trädetaljer, övrigt organiskt och täta material i kontakt med dessa ytor riskerar därför att även erhålla viss förhöjd fuktighet med mikrobiella skador som följd.

Ålder på utvändigt fuktskydd är vid besiktningen okänt, antas dock vara från tiden vid ombyggnationen. Då dränering troligen är äldre kan funktionen vara nedsatt pga. ålder.

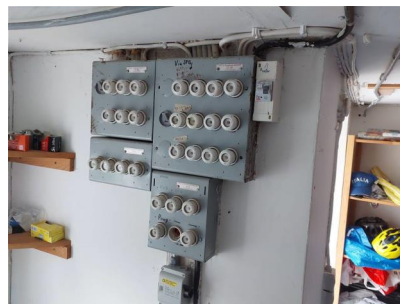
Gruppförteckning över den äldre elcentralen saknas.

"Gruppförteckning" är en lista som ska vara placerad vid elcentralen. Den visar vilka säkringar som är anslutna till vilka armaturer, vägguttag och apparater. Den är också till för att underlätta vid felsökning och elarbeten.

Kontakta en elektriker för att upprätta en gruppförteckning som placeras i närheten av elcentralen i samband med detta bör även elsystemet ses över, då delar av anläggningen är av äldre utförande.
