# Besiktningsprotokoll

Anticimex Försäkringsbesiktning i samarbete med Fastighetsbyrån

| Fastighetsadress:<br>Toresunds Backe 6 | |

| Besiktningsdatum:<br>2026-09-10 | Protokollnummer:<br>69939270 |

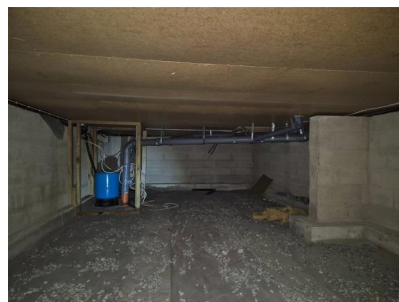
Vid kontroll av konstruktion uppmättes fuktvärden över kritisk fuktnivå.

Uteluftsventilerade krypgrunder med bjälklag av organiskt material har ofta fuktskador på grund av naturlig fuktpåverkan. Detta kan resultera i mikrobiella skador.

Fuktkvoten uppmättes till 19 %.

Det finns risk för mikrobiell tillväxt om den relativa fuktigheten (RF) i den omgivande luften är över 75 %. I furuvirke motsvarar det en fuktkvot (FK) på 17 %.

För att undvika detta så måste grundens klimat bli torrare. Läs Anticimex faktablad om uteluftsventilerade krypgrunder för tips och råd.

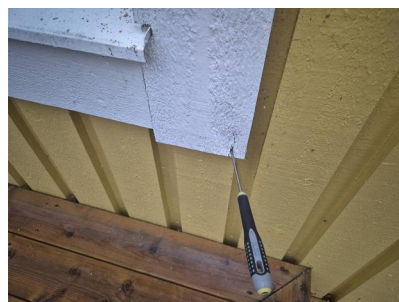
Mindre rötskador finns i fasadpanelen.  
Midjeplåten är bitvis skadad.

Dessa bedöms inte ha lett till bakomliggande skador.

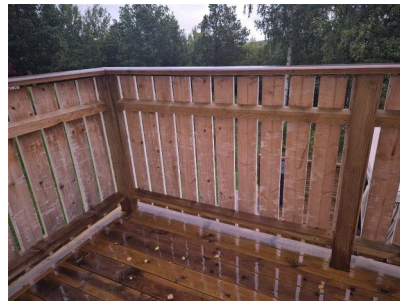
Balkongräcke och träkonstruktioner är i behov av målning.

För att öka livslängden på balkongen rekommenderas målning och underhåll.

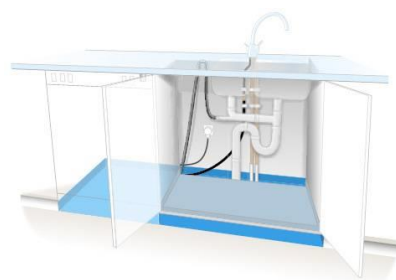
Fuktskydd saknas i diskbänksskåp samt under kyl och frys.

Utan fuktskydd är det svårt att upptäcka läckage från rörledningar. Vatten kan då tränga in i omkringliggande konstruktioner och orsaka fuktskador.

För att upptäcka eventuella läckage, installera ett fuktskydd.

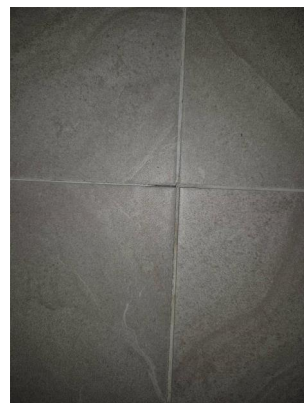
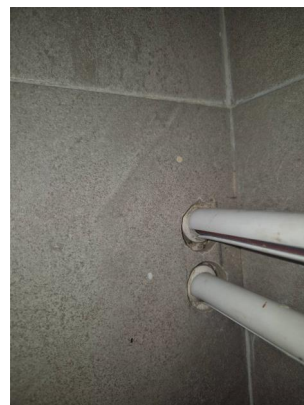
Klinker har släppt från underlaget ("Bom").  
Otäta rör genomföringar i golv.

Felet som uppstått är att vidhäftningen mellan klinker och underlag har upphört. Sk "bom/ bomljud". Detta kan i sin tur medföra att tätskiktet bakom är bristfälligt vilket kan leda till fuktskador i bakomvarande konstruktioner.

Vi rekommenderar en fördjupad undersökning för att bedöma orsak och omfattning.

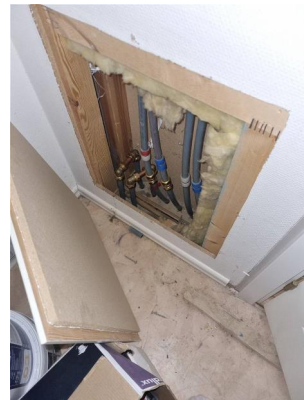
Rörslits saknar vattentät botten.

En rörslits ska ha en vattentät botten och vara försedd med skvallerrör. När det saknas ökar risken för att ett läckage inte upptäcks i tid. Det kan leda till fuktskador i omkringliggande konstruktioner.

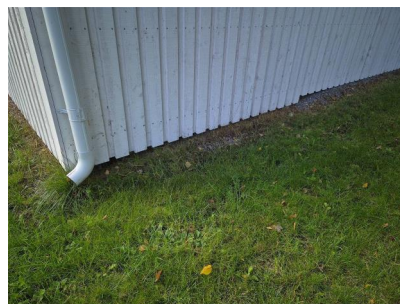
Avståndet mellan fasadbeklädnaden och marken är inte tillräckligt.

Eftersom fasadbeklädnaden avslutas för nära mark finns risk för att fukt från marken sugas upp i fasadpanelens nederkant. Detta kan orsaka fuktrelaterade skador i fasadbeklädnaden och bakomliggande konstruktioner.
