**Fastighetsuppgifter**

Garns-Ekskogen 1:154

Sågvägen 8

## Bilaga 1 för kontroll av valda konstruktioner

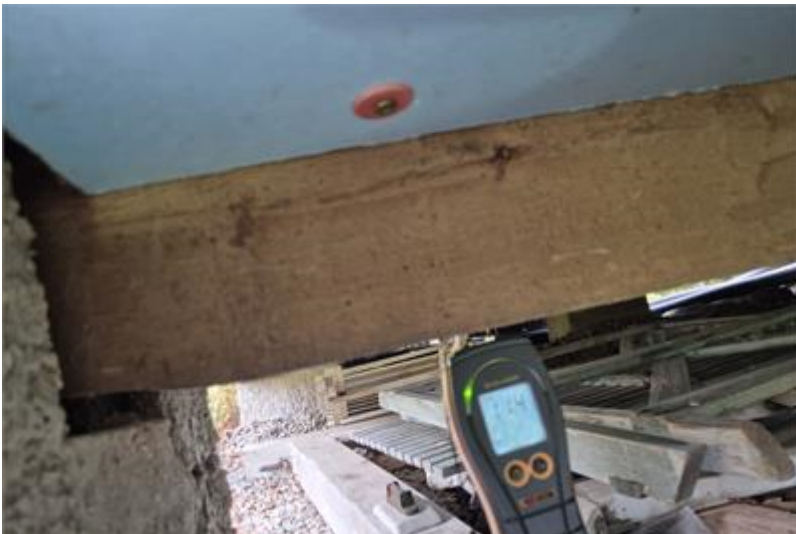
| Konstruktionsuppbyggnad | Grova träbjälkar/bärlinor på plintar, isolering på undersida av träbjälklaget. |

Fuktkvot mättes till ca 12% FK i träbjälke under bjälklaget. Inget avvikande noterades.

Det kritiska gränsvärdet för mikrobiell tillväxt brukar anges till ca 17% fuktkvot (FK).

Inga indikationer på att åtgärdsbehov föreligger.
