# Besiktningsprotokoll

Anticimex Försäkringsbesiktning i samarbete med Fastighetsbyrån

| Fastighetsadress:<br>Utängen Tallbacka 100 | |

| Besiktningsdatum:<br>2026-09-15 | Protokollnummer:<br>69936069 |

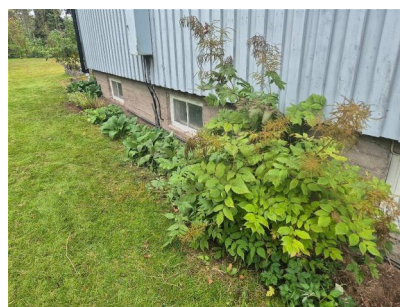
Växter finns i anslutning till byggnaden.

När det finns rabatter och växter nära byggnaden finns risk att fukt stannar kvar i väggarna. Detta kan i sin tur orsaka invändiga fuktskador. Växternas rötter kan också skada grundmuren och sätta dräneringsledningen ur funktion.

Området närmast huset rekommenderas att vara fritt från växtlighet.

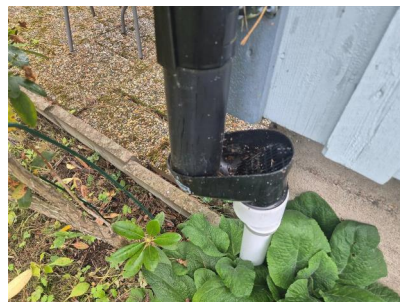
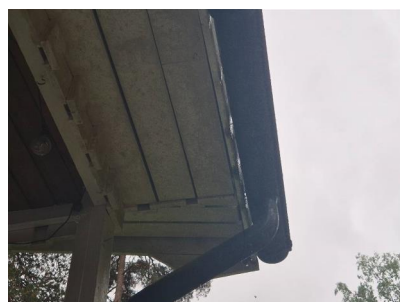
Hängränna invid altan bör justeras, regn rinner på insida hängränna.

Ej självrensande lövsilar.

Stuprör på altan är ej anslutna till markledning.

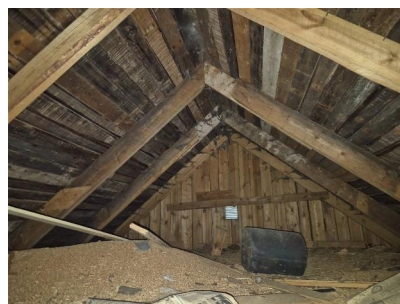
Fuktkvoter uppmättes i takstolar och underlagstak till mellan 10-11% Risk för mikrobiell tillväxt inträffar vid 75% relativ luftfuktighet vilket motsvarar 17% fuktkvot i furuvirke. Observera att fuktigheten på vinden ändras över säsongen, fuktigast är det vindtertid.

Fläckar och mörkare områden förekommer på underlagstakets insida. Detta bedöms vara gammalt.

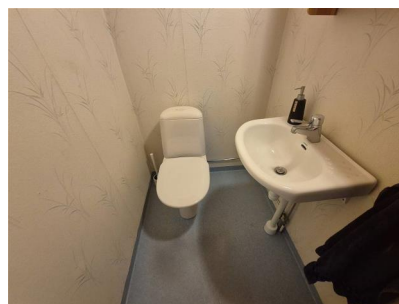
Äldre beklädnader.

Fuktindikering i utrymmet gav inga förhöjda fuktindikationer.

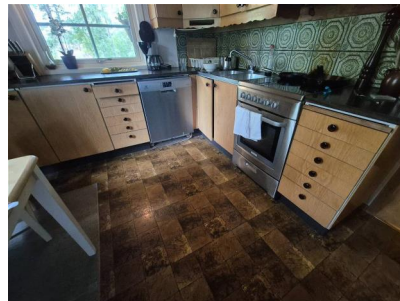
Droppskydd finns ej i diskbänksskåp och avloppsslangen till diskmaskinen sitter ej med upphängningsbygel.

Installera droppskydd och bygel, alternativt installera läckagelarm.

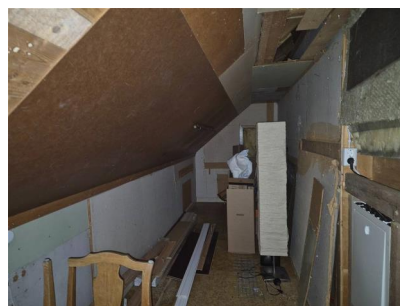
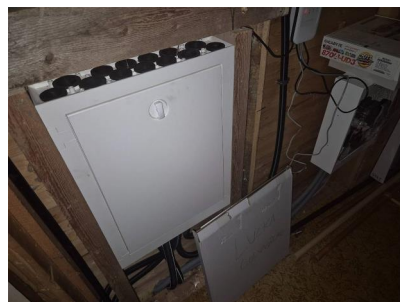
Inkapslingar till våtrummet förekommer.

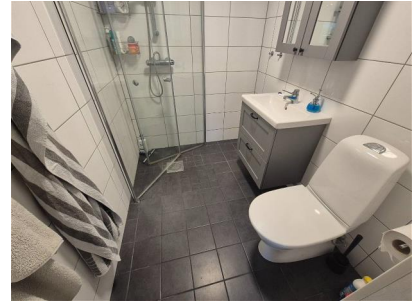
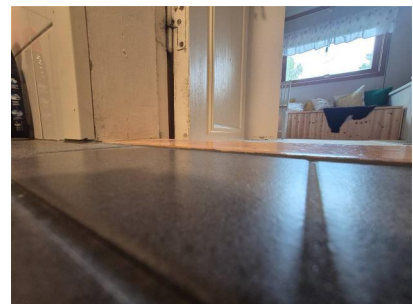
Tröskeln till utrymmet är något låg.

Normala fuktvärden indikerades mot klinker/kakel.

Invändigt finns noteringar i kök samt våtrum där man i det nyrenoverade badrummet på övre plan kan se om det går att komplettera med en extra list ovanpå befintlig tröskel.

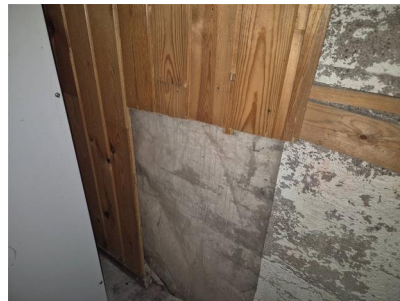
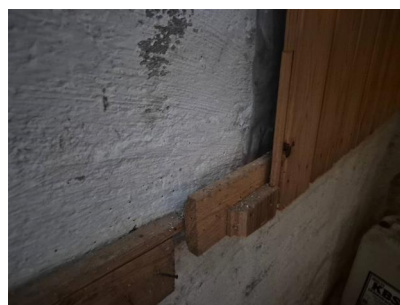
Vid kontroll av påreglade källarytterväggar uppmättes fuktvärden under kritisk nivå för mikrobiell tillväxt och normal lukt upplevdes.

Källargrundmurar med påreglade isolerade ytterväggar.  
Fuktkvoten uppmättes till 15 % och en normal lukt kunde kännas i golv/vägg vinkel. Risk för mikrobiell tillväxt sker vid en relativ fuktighet vid 75% vilket motsvarar 17% fuktkvot i furuvirke.

Befintlig påreglad vägg och eventuella väggsyllar riskerar att drabbas av fuktskador på grund av naturlig fuktpåverkan. Detta i sin tur kan leda till mikrobiella skador (angrepp av mikroorganismer) som kan resultera i att mikrobiell lukt sprids till boendemiljön. Om regler/syllar är tryckimpregnerade kan även en kemisk lukt förekomma.

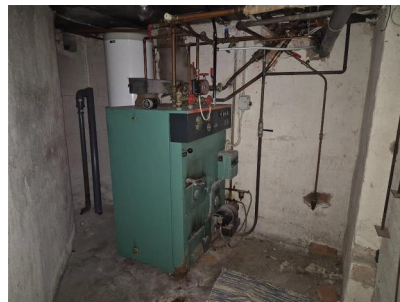
Gamla pannan samt separat varmvattenberedare finns.  
Funktion okänd.

Äldre gjutjärnsbrunn i utrymmet.

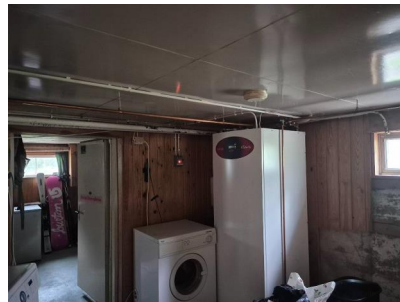
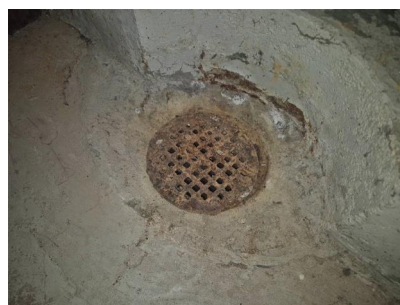
Slitet golv, äldre gjutjärnsbrunn.

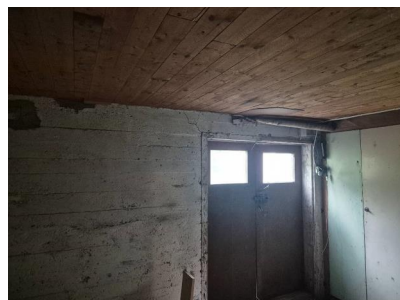
Träkonstruktioner förekommer mot källarytterväggar.  
Gjuten betongplatta har sprickor.  
Ytterdörren är otät och del av betongplatta invid dörr är mycket sprucken.

Renoveringsbehov föreligger beroende på fortsatt användning av utrymmena.
