**Fastighetsuppgifter**

Fröstebo 1:9

Fröstebovägen 61

| Uppdragsnummer | O33765 |

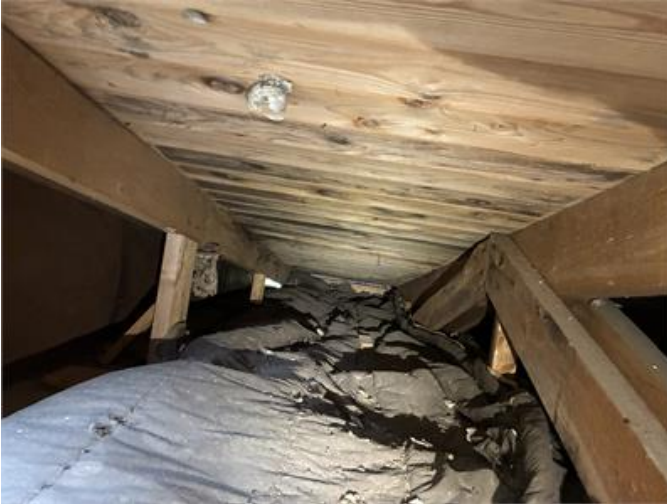
| Besiktningsresultat | | | | | |
|---|---|---|---|---|---|
| Nockvind | | X | | | Missfärgningar finns lokalt på underlagstaket vid lucka samt runt skorsten, torrt vid besiktningsstillfället. Putssläpp finns på murstocken. Isolering är c:a 10cm mellan takstolar. |

Nockvind: Bilden visar missfärgningar på underlagstaket.

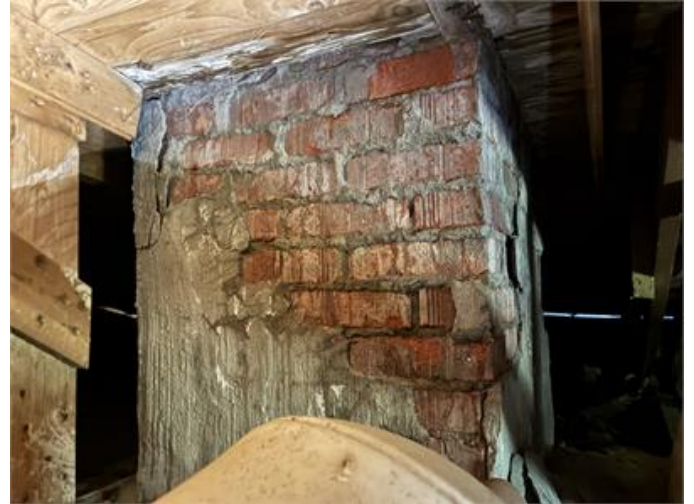
Nockvind: Putssläpp finns på murstocken.

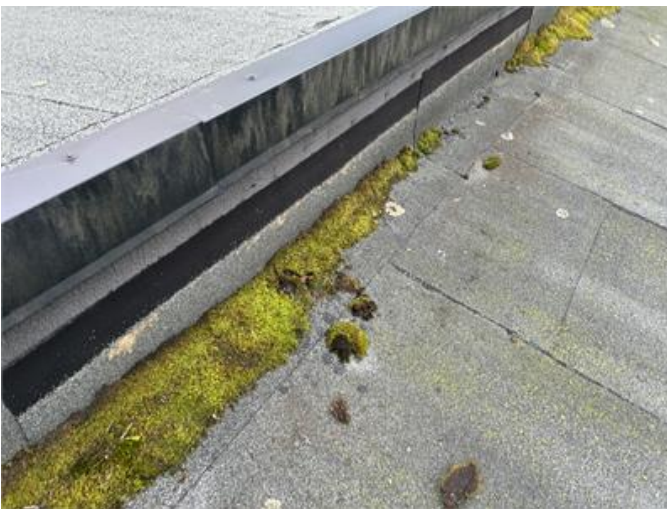
| Besiktningsresultat | | | | | |
|---|---|---|---|---|---|
| Tak | | X | | | Takbeklädnaden har nått sin beräknade tekniska livslängd. Begynnande sprickbildning finns i takpappen. Papp på som är uppdragen på vägg släpper i skarvar. Se kommentar/riskanalys. Mossa förekommer på taket. Några huvar är rostiga. Vindskiveplåt saknas lokalt. |

Uppskattad livslängd på ett papptak varierar beroende på kvalitet och tillverkare, men uppskattas vanligen till 15-20 år. Takpappen föråldras, blir spröd och börjar spricka. När det är brister i dess skyddande egenskaper finns det en risk för fuktinträngning/fuktrelaterade skador i underliggande konstruktion. Taket har kommande behov av åtgärd.

Tak: Bilden visar uppvik av papp på vägg som börjar släppa.

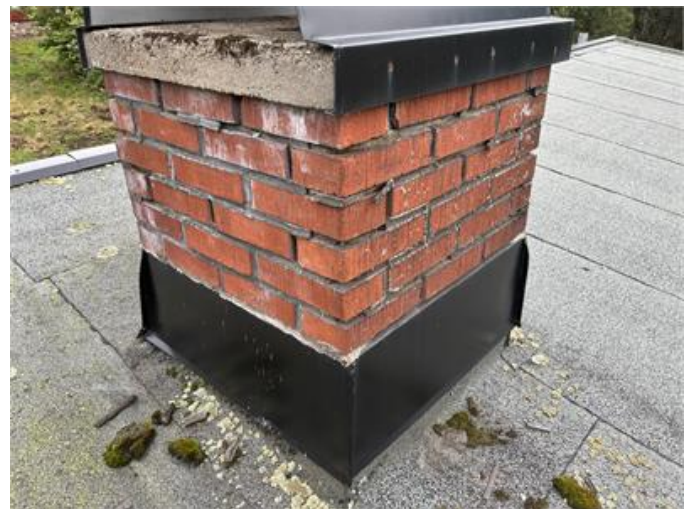
| Besiktningsresultat | | | | | |
|---|---|---|---|---|---|
| Skorsten | | X | | | Fogsläpp förekommer på skorsten. Se kommentar/riskanalys. |

När fogsläpp finns i skorsten finns ökad risk att regn/snö fuktar upp murstocken och orsakar fuktrelaterade skador i angränsande konstruktioner.

Skorsten: Fogsläpp finns på skorsten.

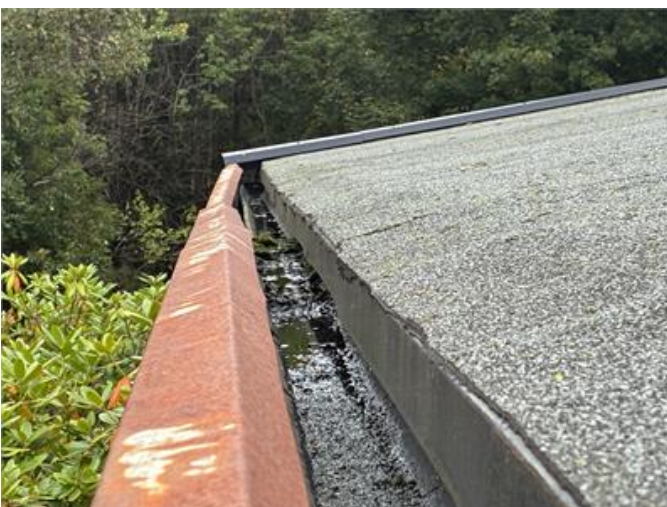
| Besiktningsresultat | | | | | |
|---|---|---|---|---|---|
| Hängrännor/stuprör | | | X | | Hängrännor/stuprör är äldre. Lågpunkt/stående vatten finns på hängränna på ena sidan. Hängrännor har behov av justering eller byte. Skräp i rännor, behov av rensning. Se kommentar/riskanalys. |

När vatten från hängränna får rinna ut i anslutning till byggnaden finns det en risk att man ökar fuktillskottet i vägg-, tak- eller grundkonstruktionen som då kan orsaka skador i byggnaden.

Tak: Hängränna har lågpunkt där sargen har fått skador.

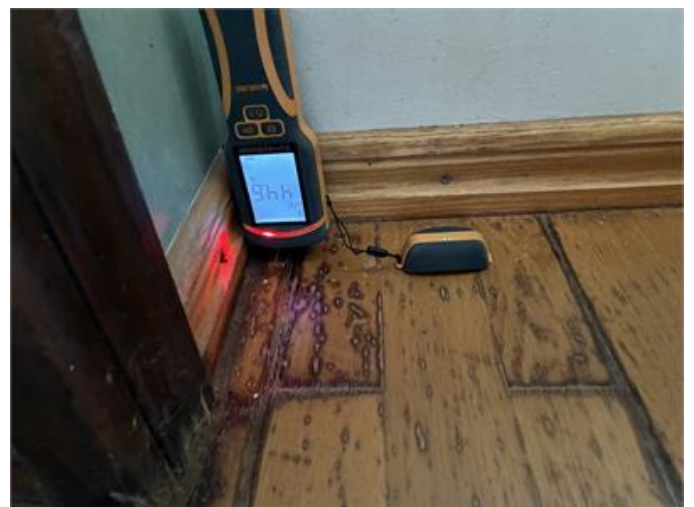
| Besiktningsresultat | | | | | |
|---|---|---|---|---|---|
| Fasad trä | | | X | | Fasad har bristfälligt underhåll, ev. inläckage vid fasad/fönster vardagsrum. Gångjärn till lucka på gavel till vind är trasig lucka hänger/är otät. Sarg runt taket har rötskador och är otät/panel saknas på flertalet ställen. Bakom/underliggande skador kan ej uteslutas. Se kommentar/riskanalys. Kontakta snickare för kontroll och åtgärd. |
| Vardagsrum | | | X | | Missfärgning finns på golv i hörn vid fönsterdörr, förhöjda fuktvärden påvisades. Se även "Fasad". |

Vardagsrum: Bilden visar missfärgningar i vardagsrum vid yttervägg/fönster.

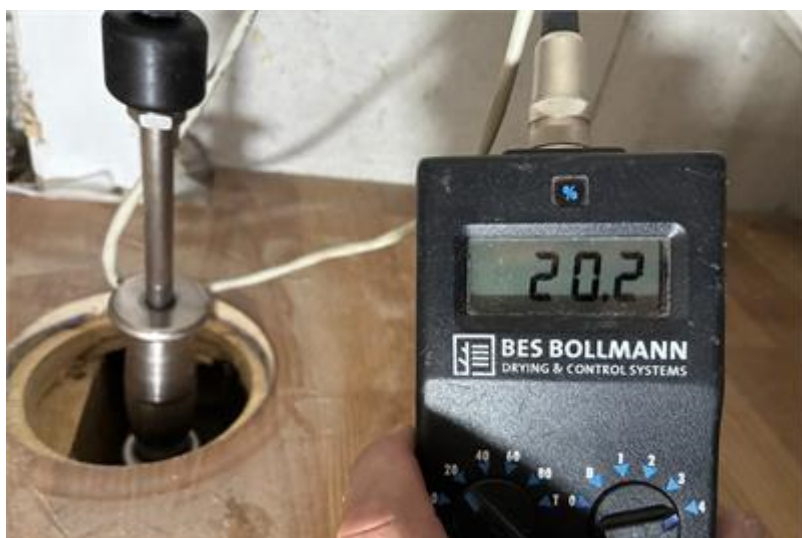
Kontroll av konstruktionen gjordes via stickprovsmässig håltagning i Förråd (golv) samt Gillestuga (vägg). Svagt avvikande mikrobiell lukt upplevdes i konstruktionen. Fuktvärden över gränsvärde för mikrobiell tillväxt uppmättes. Fuktkvoten uppmättes till 20-21% i bräda på betonggolvet. Risk för mikrobiell tillväxt föreligger vid en fuktkvot på 17%. Risk för rötskador föreligger vid 28%

En äldre källare av detta slag utsätts i regel mer eller mindre för permanent fuktpåverkan från angränsande mark. Täta ytskikt (plastmattor, vissa färger mm) samt konstruktioner och beklädnader med organiska material mot golv- och väggytor bör undvikas, då fuktpåverkan och mikrobiell tillväxt (mögel/bakterier) kan uppstå, vilket kan leda till att avvikande mikrobiella lukter upplevs.

För att utreda orsaken och omfattningen av de noterade bristerna rekommenderas att en fördjupad undersökning utförs, vilket ofta resulterar i ett åtgärdsförslag.

Vidare rekommenderas att ersätta de uppreglade träkonstruktionerna med fuktsäker lösning (tex klinkers eller målade betongytor). Organiskt material eller täta ytskikt bör inte finnas i utrymmet. Denna rekommendation gäller hela källarplanet.
